JOKIRANNAN KOKOONTUMISTILAN

HIRSIKEHIKON KUNTOTARKASTUS

8.5.2022

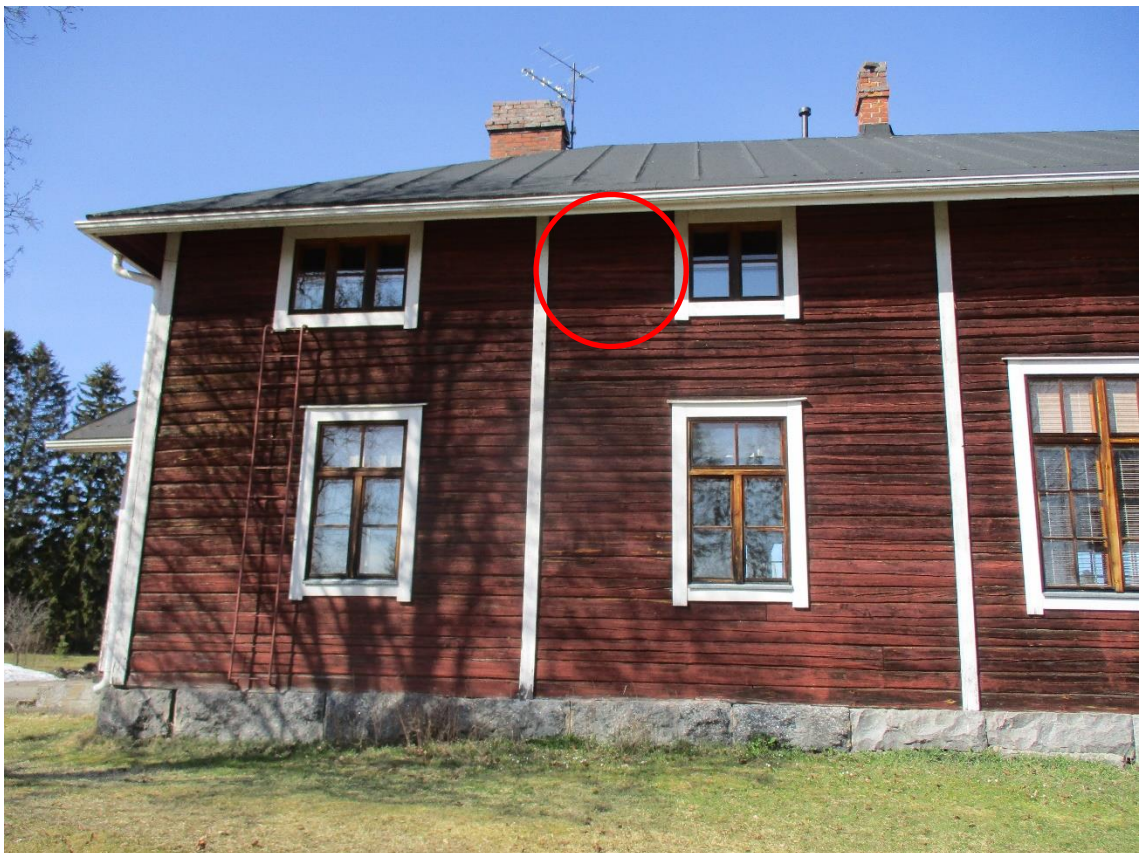
Hirsirungon lahovauriot keskittyvät etupihan puoleiselle julkisivulle. Molempien päätyjen sekä takapihan puoleisen julkisivun seinähirret ovat tarkastuksen perusteella pääosin hyvässä kunnossa. Takapihan puoleisen julkisivun ylimpien hirsikertojen lahovauriota voidaan pitää pistemäisenä vauriona (kuvat 1 ja 2). Tämä vaurio on syntynyt, kun vesikaton vuotokohdasta on kulkeutunut vettä ylimpiin hirsikertoihin. Tältä osin korjattavana on viisi vaurioitunutta hirsikertaa vajaan kahden metrin matkalla eli yhteensä noin 8-10 juoksumetriä.

Kuva 1 Vaurio on pistemäinen ja sen aiheuttaja on vanha kattovuoto.

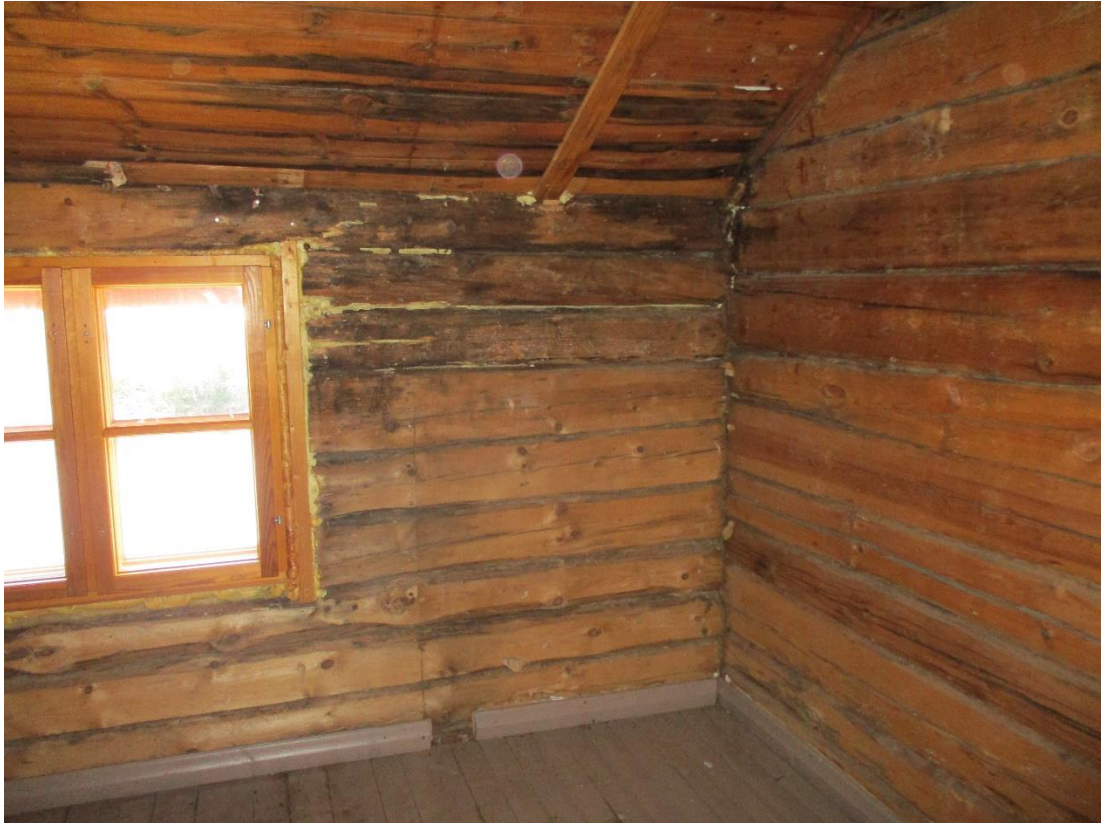
Kuva 2 Vaurioita on noin viidessä hirsikerrassa vajaan kahden metrin matkalla eli vaihdettavia sekä paikattavia hirsiiä on noin 8-10 juoksumetriä. Vesikatteen kunnostamisen yhteydessä poistetaan eristetyn vinosuuntaisen kattolapteen kastuneet lämmöneristeet sekä tuetaan kattotuolin vaurioitunut yläparre lapalankuilla.

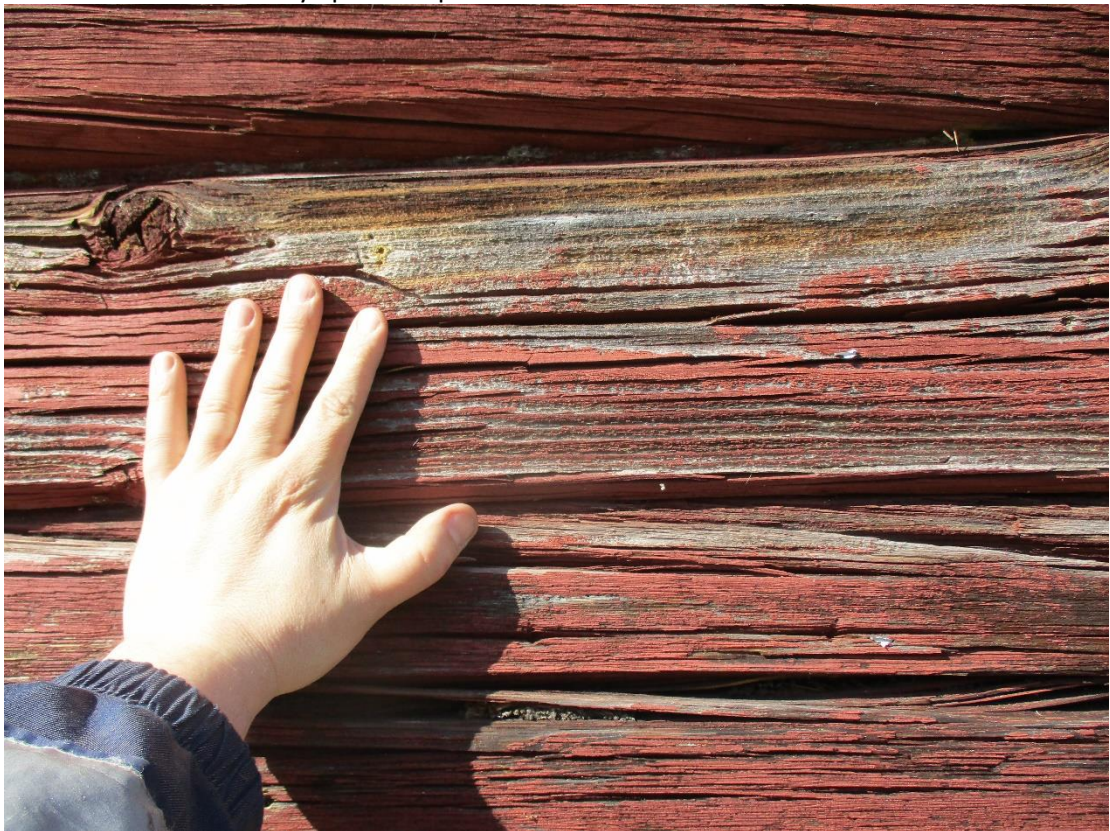
Auringon UV-säteilyn aiheuttamaa haristuma ei ole suoranaisesti vaurio, vaan pikemminkin ominaisuus (kuva 3). UV-säteily aiheuttaa haristumaa eli halkeilua hirsien ulkopintaan ja haristuman edetessä halkeamien yhteyteen alkaa syntyä lahovaurioita. Tämä johtuu siitä, että halkeamat ohjaavat vettä hirsien sisään. Kun varsinainen vaurioituminen alkaa, on vaurio periaatteessa kiihtyvää. Toistaiseksi haristuman yhteyteen

Kuva 3 Rakennukseen kannattaa asentaa ulkovuoraus, jotta haristuneiden hirsien pintoihin ei ala syntyä lahovaurioita. Kyseessä on vaurioitumista ehkäisevä toimenpide.

ei ole syntynyt varsinaista vaurioitumista. Vaurioituminen olisi estettävissä suojaamalla hirsirunko ulkovuorella. Käytännössä rakennuksen ulkovuoraus toimisi eräänlaisena uhrikerroksena, joka ottaisi auringon UV-säteilyn vastaan.

Ulkovuorauksen asentamisen yhteydessä kunnostetun hirsirungon ulkopintaan asennettaisiin minimissään tervapahvi eli bitumivuorauspaperi, joka toimisi tuulensuojakerroksena. Ulkovuoraus voidaan asentaa ilman tuuletusrakoa, jos käytetään hengittävää ulkomaalia, kuten esimerkiksi punamultamaalia, jolla rakennus on tähänkin asti maalattu. Parempi lopputulos saadaan aikaiseksi, jos bitumivuorauspaperin sijaan käytetään 12 mm tuulensuojalevyä, jonka päälle asennetaan yksinkertainen 22 X 100 koolaus K600-jaolla. Koolauksen asennussuunta riippuu ulkovuoren tyypistä eli jos rakennukseen asennetaan vaakasuuntainen ulkovuoraus, asennetaan koolaus pystysuuntaisesti. Jos taas rakennukseen asennetaan pystysuuntainen ulkovuoraus kuten peiterimalaudoitus, asennetaan koolaus vaakasuuntaisesti.

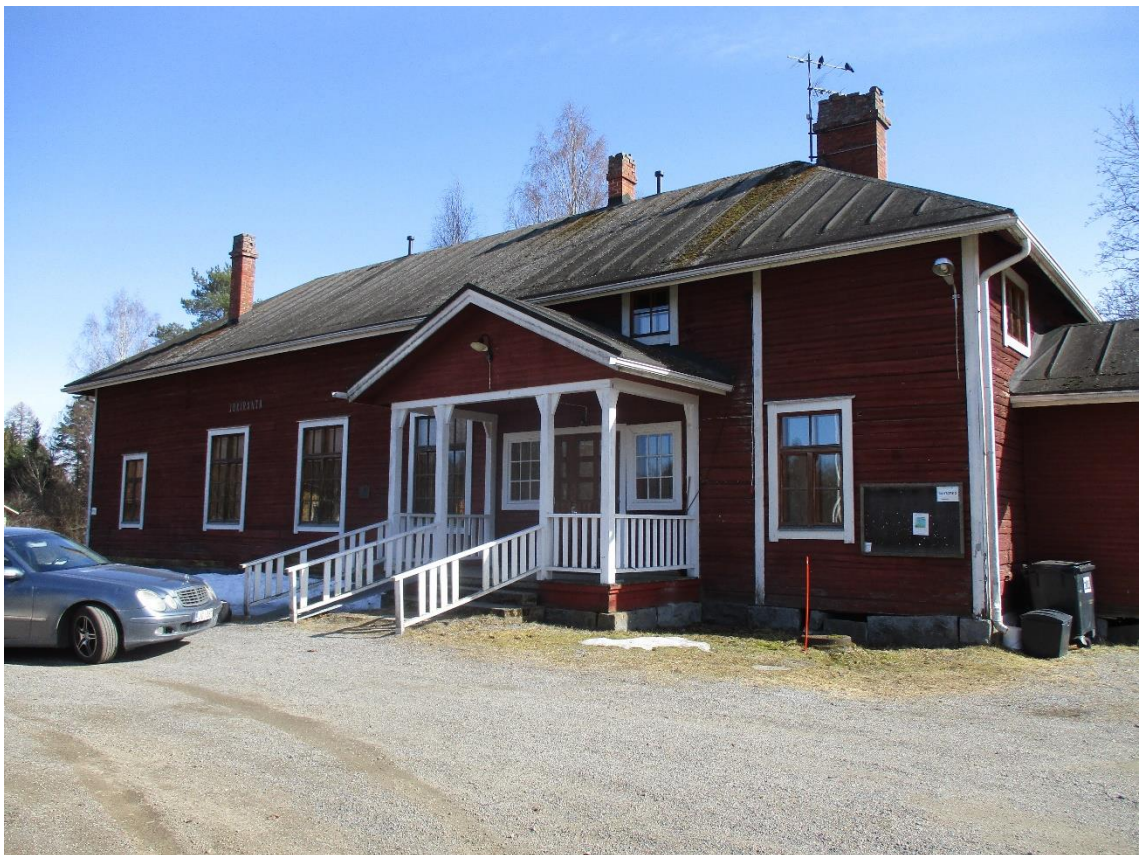
Kuva 4 Pääsisäänkäynnin oikealla puolella eli lännen puolella ei ole syntynyt vaurioita alimpiin hirsikertoihin.

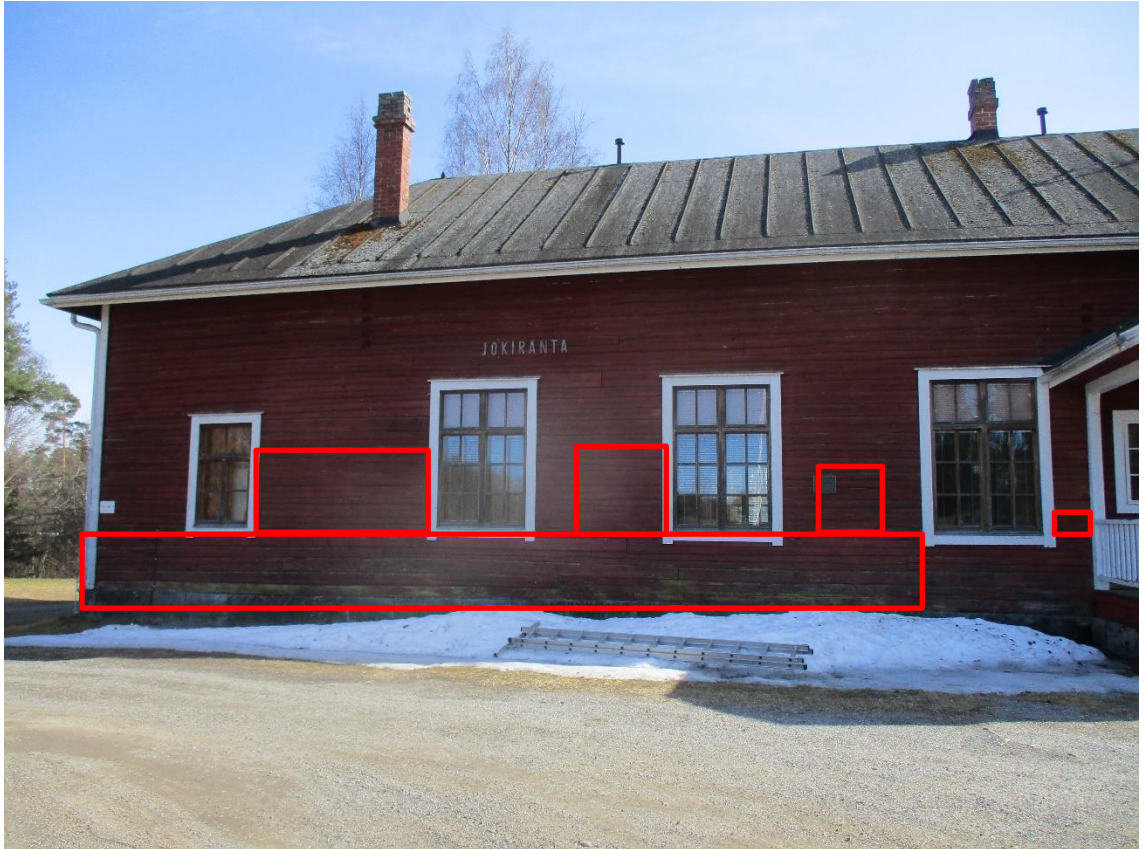
Kuva 5 Kuusi alinta hirsikertaa kengitetään verannan vasemmalta puolelta. Tämän lisäksi kengitetään ikkunoiden välisiltä osuiksilta hirsikertoja 7-12.

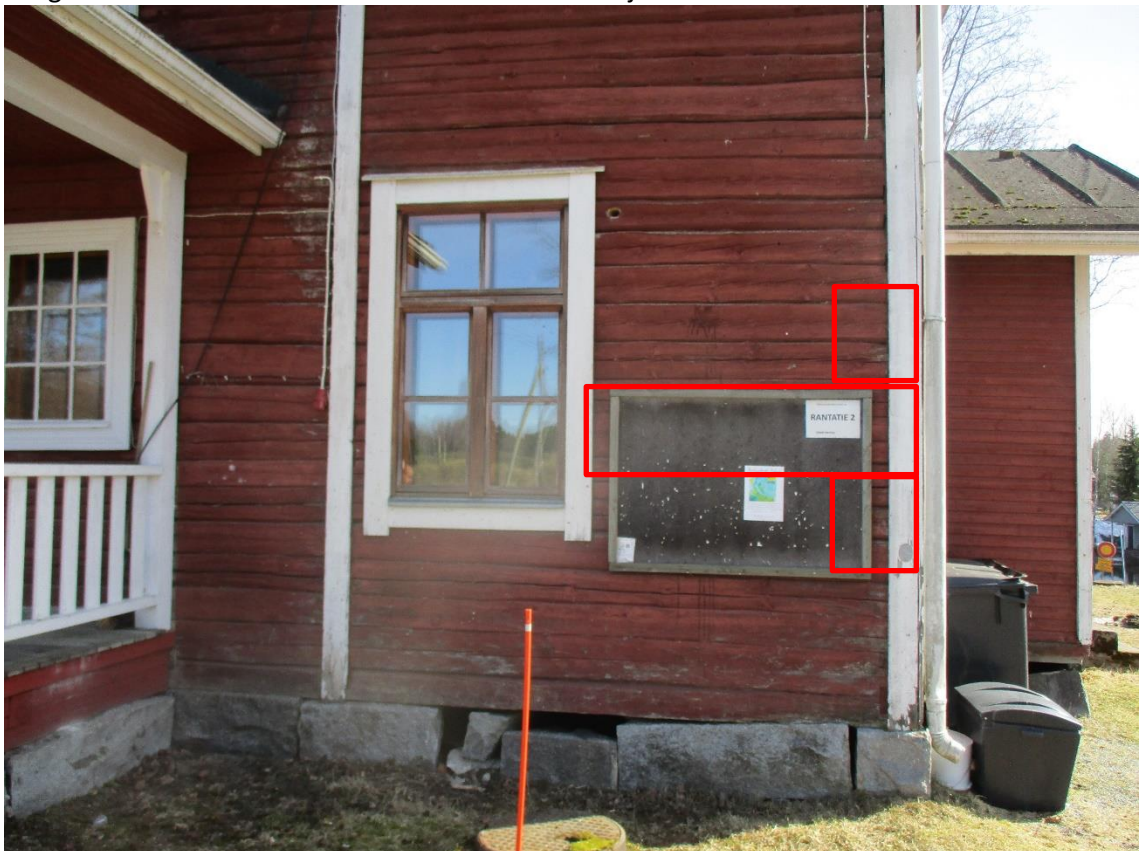
Kuva 6 Pääsisäänkäynnin oikealla puolella on vähemmän vaurioita kuin vasemmalla puolella. Vaurioita on hirsikerroissa 5-11.

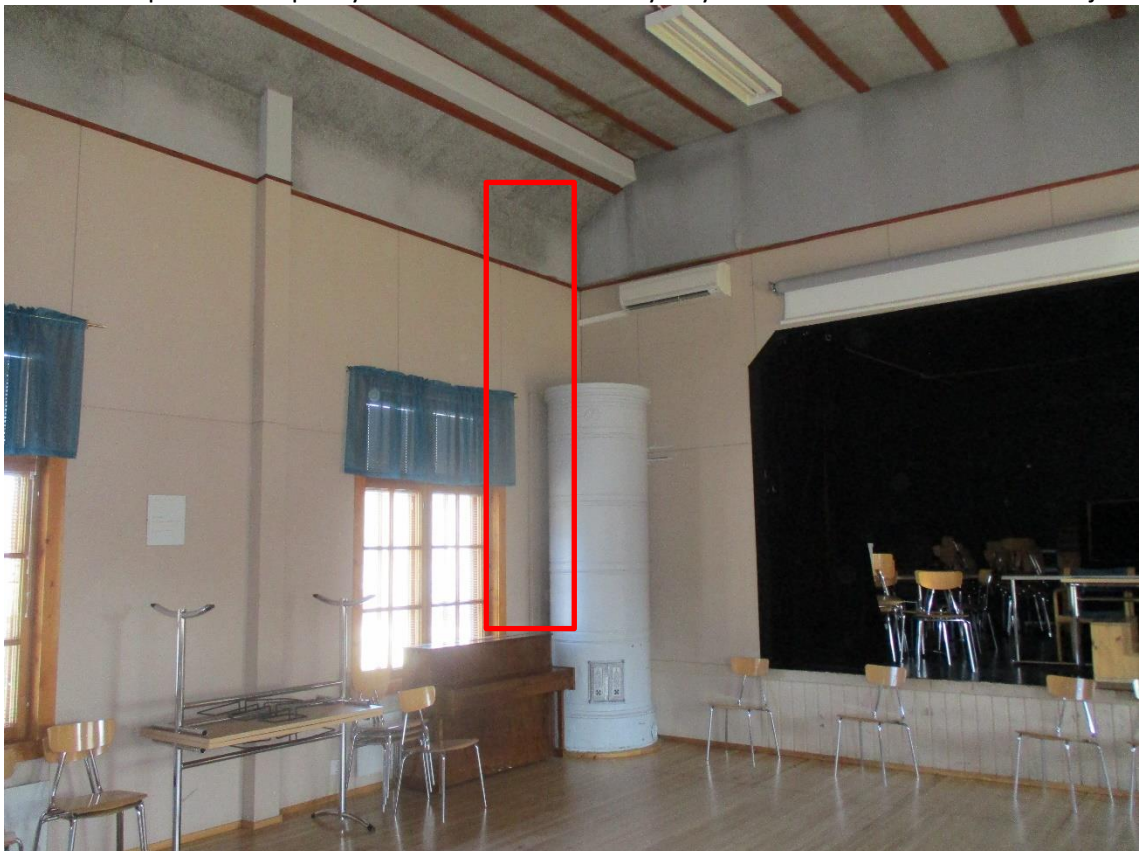
Kuva 8 Kunnostustöiden yhteydessä avataan salin sisävuoraus.

Yleensä lahovauriolle löytyy selvä aiheuttaja, mutta tässä kohteessa vaurioitumiselle ei ollut havaittavissa loogista syytä. Osittain vaurioitumisen taustalla on savupiipun läpiviennin vanha vuoto, joka on ohjannut vettä seinärungolle (kuva 8). Todennäköisesti rakennuksessa ei ole aina ollut rännejä, jolloin räystäältä on pudonnut vettä maahan ja tämä vesi on roiskunut maasta seinien alaosia vasten. Osa alimpien hirsikertojen vaurioista selittyy edellä mainitulla roiskevedellä. On mahdollista, että korkeassa rakennuksessa tuuli on ohjannut räystäältä putoavaa sadevettä etupihan puoleista ulkoseinää vasten, jolloin hirsiin on syntynyt vaurioita.

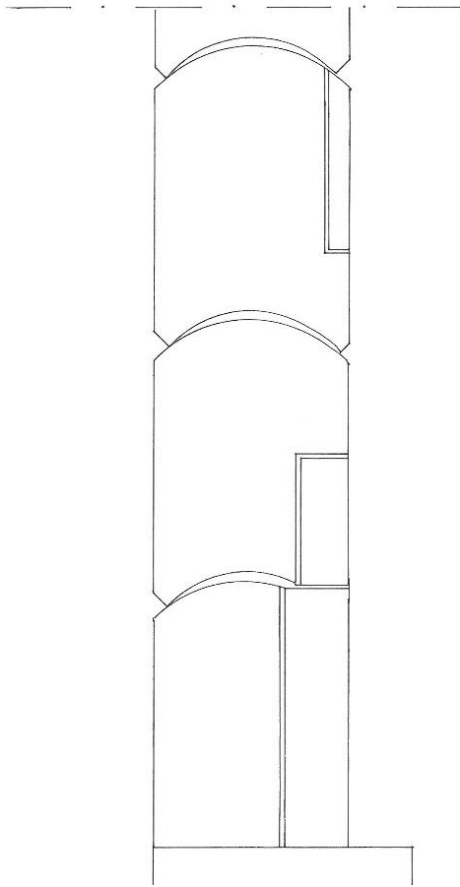
Kuva 9 Periaatepiirros hirsien paikkaamisesta lankkupaikoilla.

syvyysuunnassa puolet tervettä puuta jäljellä, niin hirsi korjataan paikkaamalla (kuva 9). Myös hirsien ylä- ja alareunojen vaurioita korjataan paikkaamalla. Lahot kohdat poistetaan ja muotoillaan niin, että paikkapala saadaan tiiviisti asennettua paikoilleen. Paikat tehdään sopivan kokoisesta lankusta. Lankun eli paikkapalan takapuolelle nidotaan pellavaeristettä tiivisteeksi sekä eristeeksi, jonka jälkeen paikka kiinnitetään paikoilleen isoilla rautanauloilla tai ruuveilla. Myös paikkapalan reunat tiivistetään pellavariveellä riveämällä paikan asentamisen jälkeen. Jos hirsiiä joudutaan vaihtamaan, niin rakennuksen nostamista vältetään, jotta ei vahingoiteta muurattuja rakenteita. Nostojen sijaan suoritetaan eräänlaista keventämistä eli rakennusta nostetaan vain sen verran, että rakennuksen paino saadaan pois työstettävän kohteen päältä.
