**KUNTOARVIOIJA
J.MUTANEN**

RKT-RAKENNUKSEN KUNTOTUTKIMUS KOKOONTUMISTILA-JOKIRANTA

RANTATIE 2, 19600 HARTOLA

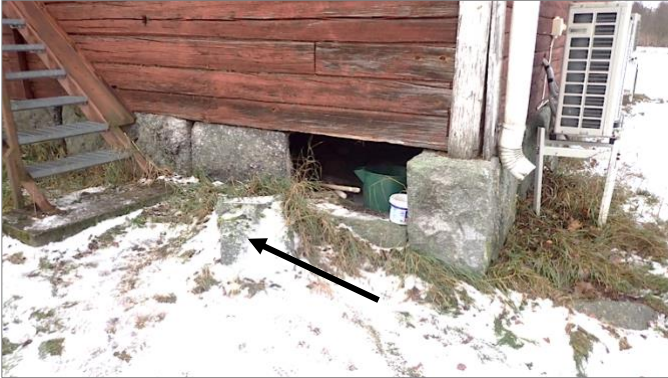
Perustuskivien osalla havaittiin rakenteellisia puutteita. Kaakkoisnurkalla on kivi irronnut paikaltaan ja kaatunut, ei vaikutusta kantavuuksiin. Länsipäädyssä olevan kuistin perustuskiviä on myös pois paikaltaan. Kuistin perustuskivien kuten myös pääsisäänkäynnin perustuskivien osalla havaittiin painumaa, joka on vaikuttanut myös liittyviin rakenteisiin kallistaen niitä ulospäin. Puurakenteille ei ole aiheutunut kuitenkaan merkittäviä vaurioita kallistumien seurauksena. Rakennuksen kantava hirsikehikko on asennettu perustuskivien päälle niin, että kivien ulkoreuna on noin 50 mm hirsikehikon ulkopinnan ulkopuolella. Perustuskivien yläpinta on tasainen, jolloin ulkonema aiheuttaa vesien ohjautuvista alimman hirsikerran alle ja merkittävää kosteusrasitusta alahirsille. Tutkimuksessa ei kuitenkaan havaittu merkittäviä kosteuden aiheuttamia vaurioita alimman hirsikerran osalla, vaurioitumista havaittiin ylemmillä hirsillä.

1. Kaakkoisnurkalla perustuskivi on irronnut ja kaatunut.

- Suositellaan perustuskivien peruskorjausta niin, että kaikki painuneet ja liikkuneet kivet oikaistaan ja tuetaan uudelleen niiden liikkumisen estämiseksi.
- Suositellaan luiskaamaan perustuskiven ulkoreuna tai asentamaan alahirteen lovettu ja tiivistetty vesilauta, joka ohjaa vedet seinältä perustuskiven yli.
- Suositellaan siivoamaan kaikki roskat pois alapohjan ryömintätilasta, jotta rakenteet voidaan säännöllisesti tarkistaa ja ryömintätilan tuuletus toimii kattavasti ristiin.
- Suositellaan tutkimuksen teettämistä ryömintätilan siivoamisen jälkeen mahdollisten alapohjan rakenteellisten puutteiden ja korjaustarpeiden (kuten välitukien kallistumat) toteamiseksi.

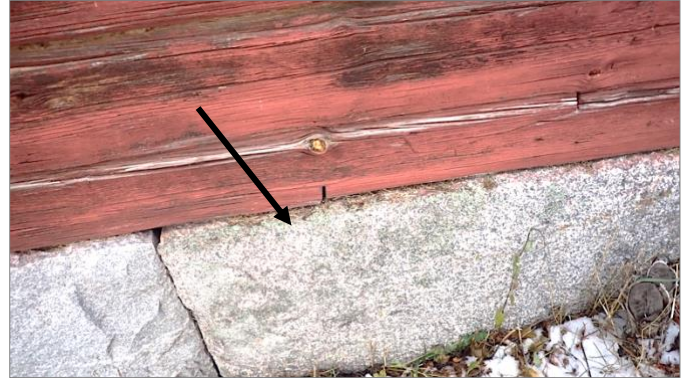
2. Perustuksella on noin 50 mm:n seinälinjan ylitys.

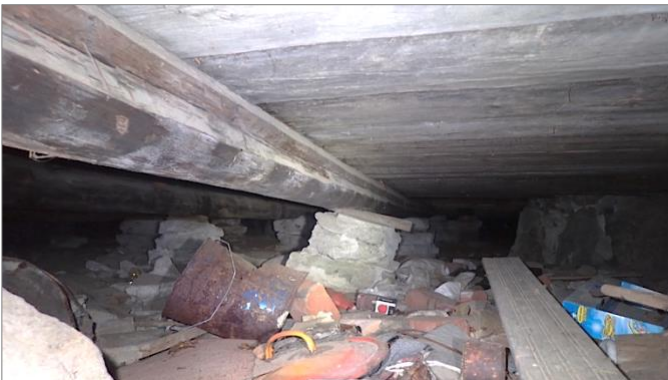
Tutkimus on puutteellinen alapohjarakenteiden osalta, koska ryömintätilaa ei voinut ryömien kiertää runsaan jätemäärän vuoksi. Ryömintätila on puhdistettava, jonka jälkeen rakenteet on tutkittava uudelleen kokonaiskäsityksen muodostamiseksi. Vaurioriski on suurin keittiön ja wc-tilojen alapuolisilla osilla sekä matalimmilla ryömintätilan osilla maakosteuden mahdollisesti aiheuttaman rasituksen vuoksi.

3. Ryömintätilaa itäpäädyn alueella, runsaasti jätettä.

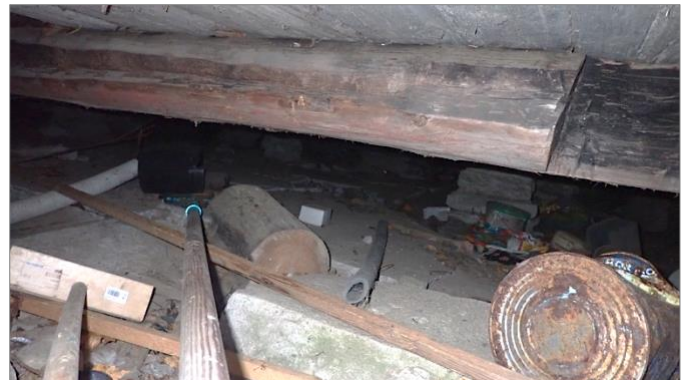
4. Ryömintätilaa eteläsivulla, ei rakennevaurioita, jätettä.

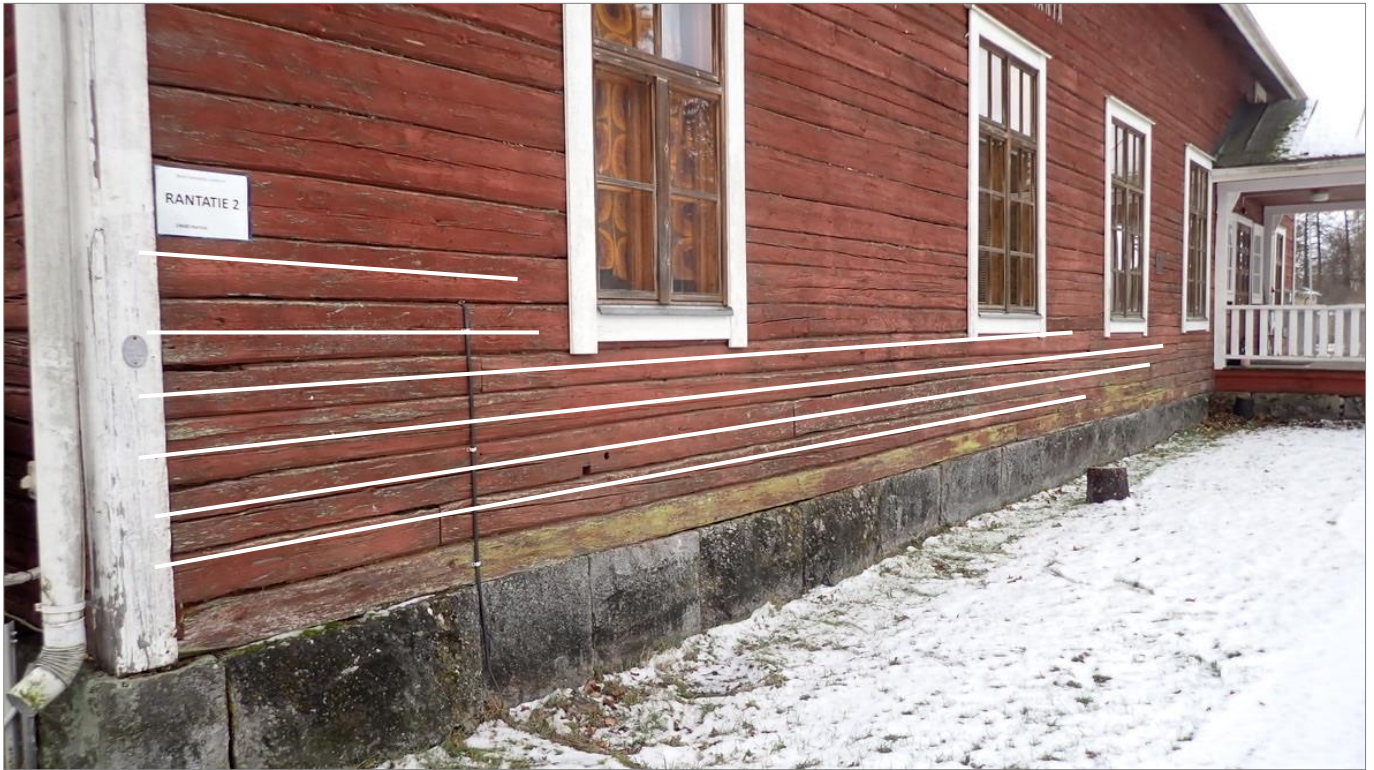
Kuva 1. Pohjoissivulla laajasti lahovaurioita, hirret on uusittava vaurioiden korjaamiseksi. Julkisivut kartoitettava kokonaisuutena.

Julkisivurakenteet ovat kokonaisuutena heikossa kunnossa. Rakennuksen säännöllisen kunnossapidon laiminlyönti on aiheuttanut merkittävää korjausvelkaa, joka on nyt viimeistään hoidettava. Hirsikehikon osalla havaittiin merkittävää lahovaurioitumista. Vaurioiden laajuuden selvittämiseksi on koko kehikko kartoitettava nostokorista, jotta myös yläosien kunto saadaan selvitettyä. Tutkimustulosten perusteella voidaan arvioida rakennuksen peruskorjaustarpeen laajuutta. Jos vauriot ovat laajasti nyt havaitulla asteella, jouduttaneen korjauksen sijaan harkitsemaan jopa rakennuksen poistamista käytöstä lähivuosien aikana liian korkeiden korjauskustannusten vuoksi.

- Suositellaan kantavan hirsikehikon kunnan kartoittamista nostokorista, jotta koko rakennusosan kunto saadaan kattavasti kartoitettua julkisivujen kuntotarkastusmenettelyn mukaisesti. Tutkimuksen tuloksena laaditaan vauriokartta julkisivuittain, jossa havaitut vauriot ovat merkittyinä. Kartoituksen perusteella voidaan tarkemmin arvioida tarvittavien korjausten toteutustapaa ja kustannuksia.

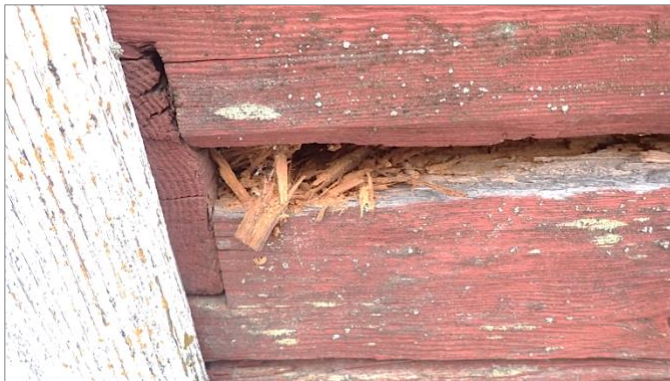
2. Lahovauriot eivät näy selvästi ulospäin, keskilahoa.

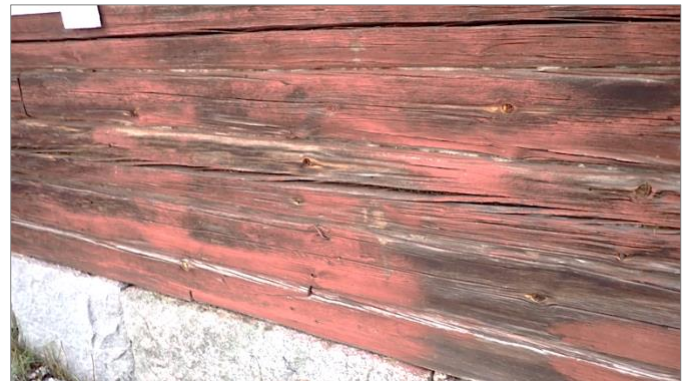
3. Myös eteläisivulla merkittävää haristumaa.

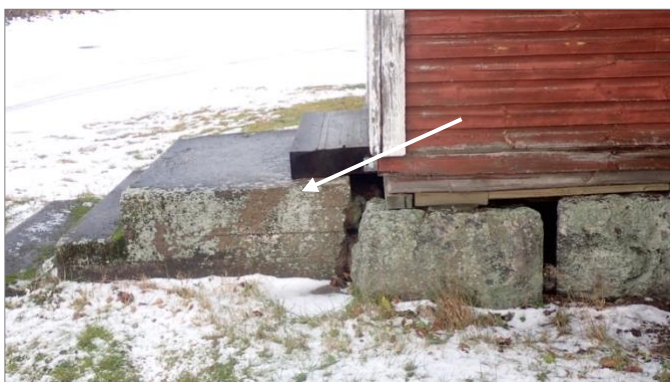
Pääsisäänkäynnin ja länsipäädyn kuistien runkorakenteet ovat vielä tyydyttävässä kunnossa. Kaiteet, kulkutasot, portaat ja ulkoverhoukset ovat heikkokuntoiset ja peruskorjauksen tarpeessa. Kivirakenteet ovat painuneet ja kallistuneet eteenpäin, rakenteilla myös kallistumaa. Pääsisäänkäynnin portaikon käyttöturvallisuus on madaltunut heikon kunnan vuoksi. Eteläsivun uloskäynnin metalliportaot ovat huoltomaalauksen tarpeessa.

4. Länsipäädyn kuistin perusrakenteet painuneet.

- Julkisivujen osalla on laaja peruskorjaustarve, joka sisältää julkisivuverhousten, ikkunoiden ja ovien peruskorjauksen, merkittävä osa rakenteista on uusittava. Liittyvien rakenteiden perustusten oikaisu ja tuenta, kuistien portaikkojen ja kulkutasojen oikaisu ja peruskorjaus, kuistien runkorakenteiden oikaisu ja verhoustarakenteiden peruskorjaus sekä eteläsivun metalliportaikon huoltomaalaus. Peruskorjaus on suoritettava pikaisesti, koska vauriot laajenevat jatkuvasti ja kustannukset kasvavat. Julkisivujen (kantavien rakenteiden) elinkaaren pidentämiseksi voidaan harkita myös rakennuksen rakentamisajan tyylin mukaisen ulkoverhouksen asentamista.

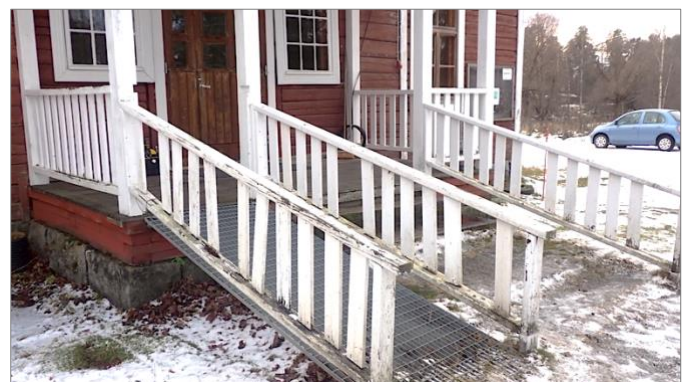
5. Pääsisäänkäynnin kuisti peruskorjauksen tarpeessa.

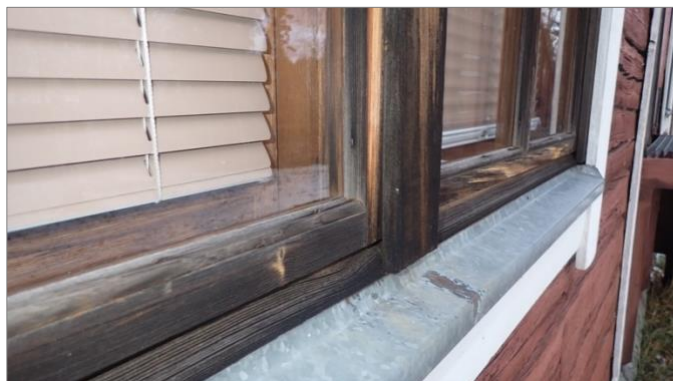
Ikkunat on asennettu 1980-luvun alussa tehdyn peruskorjauksen yhteydessä. Ikkunoiden huolto on laiminlyöty, minkä seurauksena ne ovat heikkokuntoisia. Ikkunoiden ulkopuitteilla havaittiin merkittäviä vaurioita, joiden korjaaminen ei ole perusteltua, ulkopuitteet on suositeltavaa uusida. Ikkunoiden perusrakenteet ja sisäpuitteet ovat vielä tyydyttävässä kunnossa ja ovat huoltamisella saatettavissa normaalin huoltovälin piiriin. Pääoven ulkoverhoukset ovat vaurioituneet, ovi on huoltokorjauksen tarpeessa. Eteläsivun ulko-ovi (johtaa lavan taakse) on vielä huoltamisella saatettavissa normaalin huoltovälin piiriin, ulkopinnoilla säärasituksen aiheuttamaa kulumaa. Länsipäädyn kuistin ulko-ovi on heikkokuntoinen ja uusimisen tarpeessa erasteisten vaurioiden vuoksi. Ikkunoiden ja ulko-ovien ulkopuoliset peiterakenteet kuten myös julkisivujen nurkkien ja liitosten peitelaudat ovat välttävissä kunnossa. Puurakenteet on puhdistettava ja huoltomaalattava, vaurioituneet osat on järkevintä uusida.

6. Ikkunoilla peruskorjaustarvetta, ulkopuitteet uusittava.

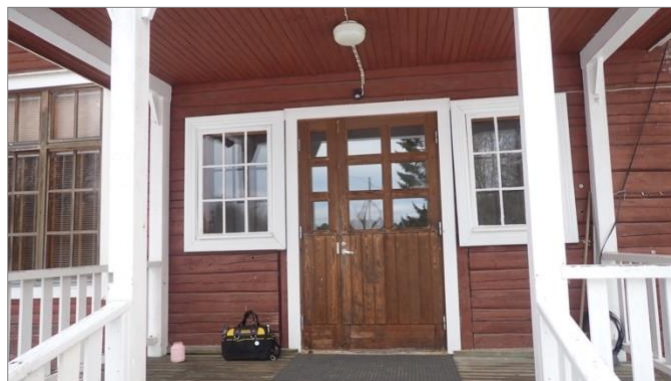
7. Ulko-ovilla peruskorjaus- ja uusimistarvetta.

ikkunat ja ulko-ovet ovat heikossa ja välttävässä kunnossa, niiden osalla havaittiin uusimis- ja peruskorjaustarvetta. Julkisivuihin liittyvien rakenteiden osalla havaittujen rakenteellisten puutteiden korjaamiseksi on kuistien perusrakenteet oikaistava ja tuettava sekä merkittävä osa puurakenteista uusittava niiden saattamiseksi normaalin, rakennusosan mukaisen huoltovälin piiriin.

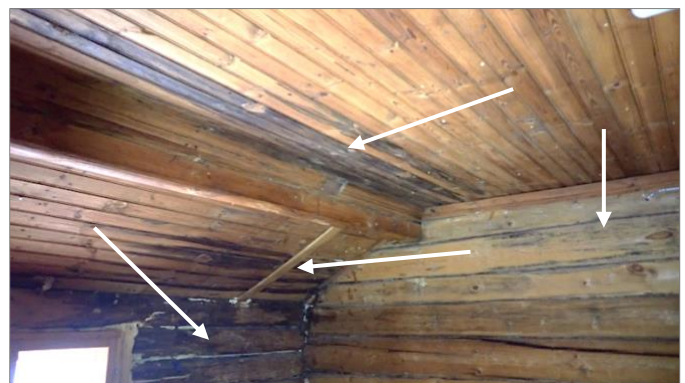
2. Yläpohjan ja ulkoseinän lahovaurioita asunnon osalla.

- Suositellaan vesikaton uusimista heikon kunnan vuoksi, alusrakenteet uusitaan vaurioituneilta osin.
- Suositellaan tiilimuurattujen hormien peruskorjausta ja pellittämistä sääkestävyyden lisäämiseksi.
- Suositellaan yläpohjan ja sisäpuolisten rakenteiden korjaamista havaittujen kosteusvaurioiden osalta.

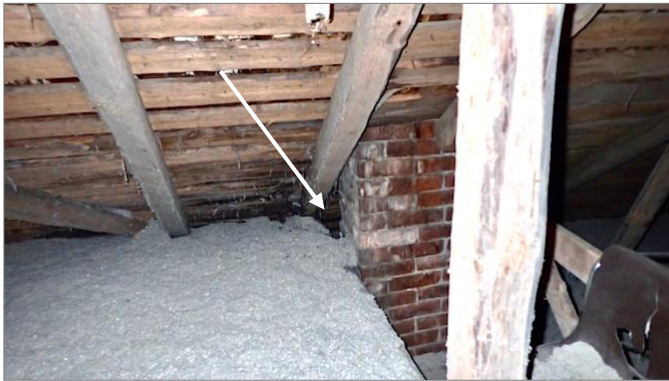
Yläpohjasta havaittiin, että vesikatteen alapuolisilla rakenteilla on kosteusvaurioita erityisesti kahden tiilimuuratun hormiston (savupiippu) läpivienneillä ja niiden alapuolisilla rakenteilla. Vauriot ovat merkittäviä ja ulottuvat vesikatolta sisäkattorakenteille asti sekä ulkoseinien osalle mm. länsipäädyn asunnon ulkoseinän osalla (alla kuva 2). Vauriot ulottuvat myös yläpohjarakenteiden läpi itäpäädyn hormiston alapuolella. Kosteusvaurion jäljet näkyvät sisäkattossa (alla kuva 4) ja hormiston ulkopinnoilla esiintymislavan osalla. Tiilimuuratut hormistot (piiput) ovat heikkokuntoisia. Vesikatteen yläpuoliset piippujen rakenteet ovat rapautuneet, tiiliä on irronnut ja pudonnut alas. Havaittujen kosteusvaurioiden korjaaminen vaatii rakenteiden purkamisen vesikatolta yläpohjarakenteille asti (alla kuvat 5 ja 6). Muilla osin on yläpohjan alueen rakenteet tyydyttävässä kunnossa. Vesikaton alapuolisena ”aluskatteena” toimii alkuperäinen pärekatto, jonka sisäpinnalla havaittiin kosteusjälkiä alkuperäisen katteen läpi tulleista vuodoista vuosien saatossa.

3. Vesikaton alapuolisten rakenteiden vaurioita yläpohjassa.

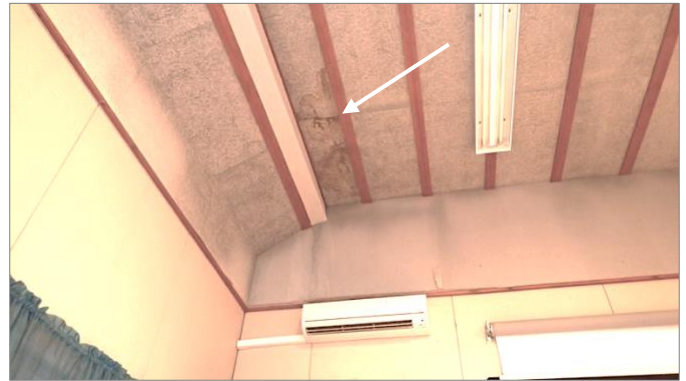
4. Vesikaton vuotojälkiä salin sisäkatoissa, rakenteilla vaurio.

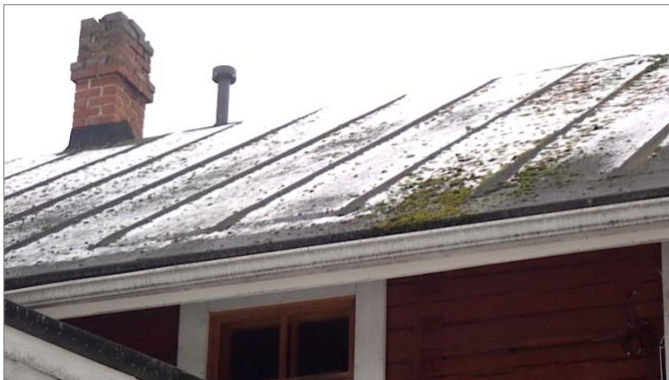
Vesikatolla oli tutkimuksen ajankohtana ohut lumipeite. Vesikattoa ei voitu kattavasti tarkistaa, koska katolle ei myöskään ole kulkuyhteyttä talotikkaiden ja kattoluukkujen puuttuessa. Maanpinnalta havainnoiden todettiin, että vesikatteena on ilmeisesti 1980-luvun alun peruskorjauksessa asennettu kolmiorimahuopakate. Katteen pinnalla havaittiin sammalkasvustoa ja havaittiin hormistojen läpivientien olevan heikkokuntoisia ja epätiivitä. Vesikaton pohjoissivun puolella rakenteellista taipumaa 50–100 mm. Huopakatteen tekninen käyttöikä on ylittynyt ja se on uusimisen tarpeessa.

5. Huopakatteella sammalkasvustoa, läpiviennit epätiivittä.

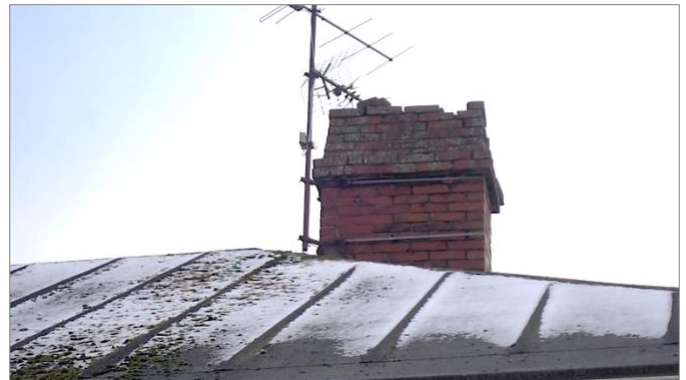
6. Hormistojen yläosat pahasti rapautuneet.

Vesikate on heikkokuntoinen ja uusimisen tarpeessa. Rakenteita joudutaan korjaamaan laajasti havaittujen kosteusvaurioiden poistamiseksi. Hormistot ovat peruskorjauksen tarpeessa merkittävän rapautumisen vuoksi. Hormistot ovat merkittävä osa rakennuksen historiaa, ja ne tulisi pyrkiä säilyttämään vanhan mallisina, vaikka tulisijoja ei enää käytettäisikään.

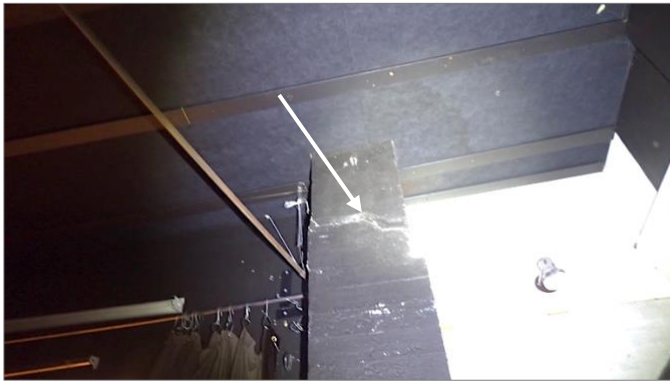
3. Hormi halki, pintarapautumaa esiintymislavan alueella.

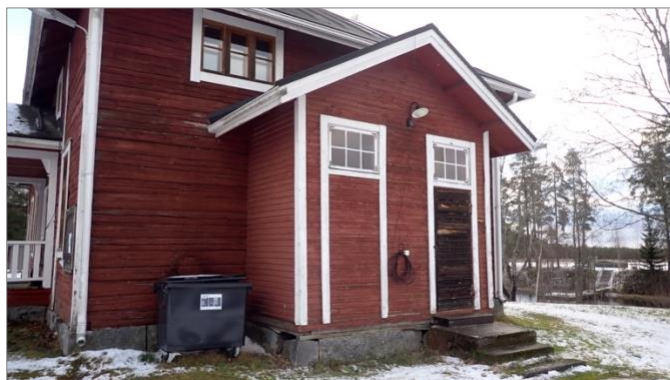
Sadevesijärjestelmä kattovesien hallitsemiseksi on tyydyttävässä kunnossa. Kaikille katto-osuuksille on asennettu kourut, joilta vedet on johdettu syöksytorvien kautta alas maanpinnalle. Sadevesijärjestelmän viemäröinti puuttuu, vedet laskevat seinien vierustoille. Sadevesijärjestelmän osilla ei havaittu merkittäviä vaurioita. Havaittiin, että kuistien osalta vedet laskevat kouruilta suoraan alas, roiskevedet rasittavat kuistien julkisivurakenteita.

2. Kuistien osalla vain kourut, vedet rasittavat julkisivuja.

- Sadevesijärjestelmän parantaminen kuistien osalla (2022).
- Lämmitysjärjestelmän perusparannus (2022).

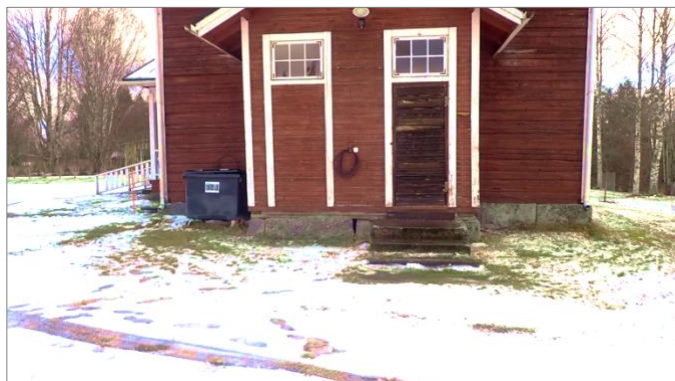
Maanpinnat rakennuksen ympärillä pintavesien poisohjaamiseksi ovat puutteelliset. Pintojen tulisi kallistua 1:20 kolmen metrin vyöhykkeellä. Todettiin kuitenkin, että maa-aines rakennuspaikalla on hyvin vettä läpäisevää eikä erityisen haitallisia rakennuksen suuntaan olevia kallistuksia havaittu. Seinien vierustoilla ei havaittu haitallista kasvillisuutta.

3. Maanpinnat kallistuvat loivasti ulospäin rakenteilta.

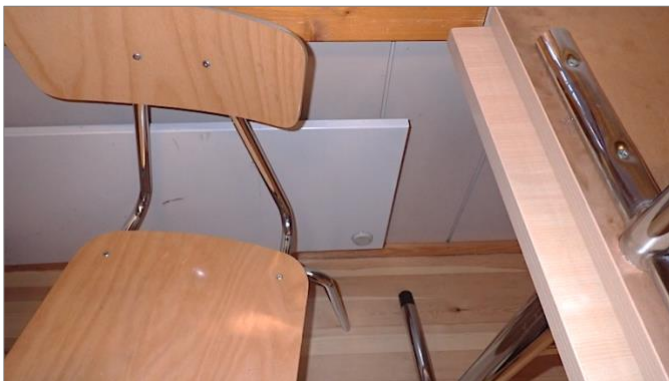
Seinäpatterit ovat pääosin peruskorjauksen ajalta eli 1980-luvun alusta. Pattereiden normaali tekninen käyttöikä on ylittynyt. Pattereiden toimintaa ei yksitellen testattu. Todettiin kuitenkin, että sisätiloissa oli riittävä lämpötila, 15 °C. Wc-tilojen lattialämmitykset toimivat termostaatilta normaalisti. Lämmityksen apuna on kaksi ilmalämpöpumppua, joiden ulkoyksiköt sijaitsevat itäpäädyssä. Yksiköt on asennettu maatelineen päälle, jotka ovat hieman vinossa. Todettiin, että yksiköiden päältä puuttuu sääsuojaus. Pumput ei ole aiheutunut kosteusrasitusta julkisivurakenteille. Pumput on asennettu 2011 ja ne ovat käyttöikänsä loppupuolella.

1. Sähköpattereiden tekninen käyttöikä on ylittynyt.

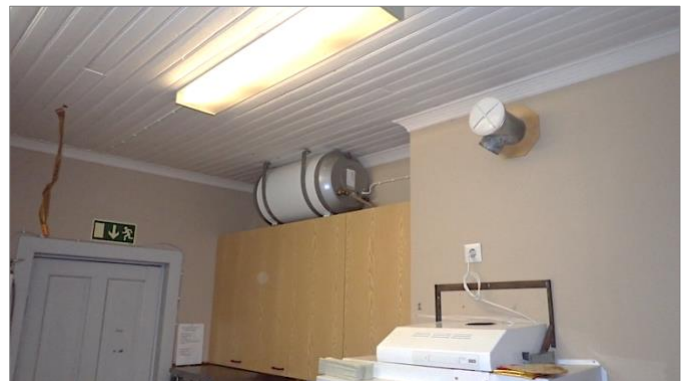
Käyttöveden sähkövaraaja sijaitsee keittiössä kaapin päällä, paikka on erikoinen ja altistaa alapuoliset rakenteet vaurioille vuodon sattuessa. Varaajan koko on 80 litraa, mikä riittänee tyydyttävästi kohteen tarpeisiin, koska kohteessa tarvitaan lämmintä vettä vain käsienpesuun. Varaajan ikä ei selvinnyt, normaali sähkövaraajan käyttöikä on 20 vuotta.

2. Vesivaraaja keittiön kaapin päällä.

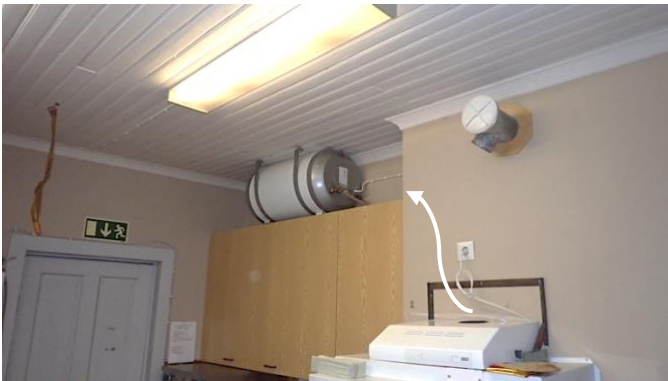
1. Keittiön liesituulettimen poisto puutteellinen.
