KUNTOARVIOIJA
J. MUTANEN

RKA-KIINTEISTÖN KUNTOARVIO JA PTS10 2025-2035

MAHLAMÄENTIE 3-4, 19600 HARTOLA

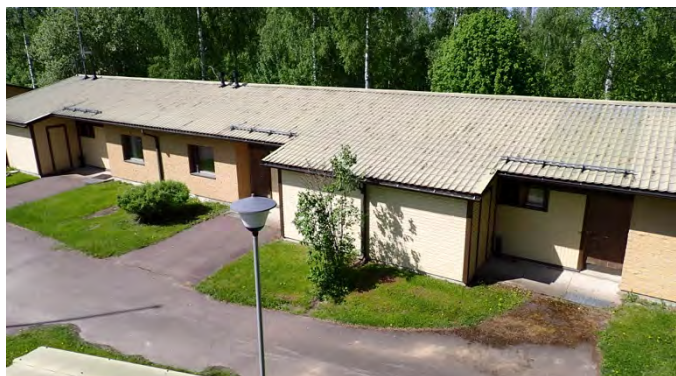
Mahlamäentie 4, talo 3 (C). Määritelty purettavaksi

- Mahlamäentie 4 C rakennuksen purku ja talotekniikan siirto.
- Perustusten suojaaminen ulkopuolisella vedeneristyksellä perustus- ja alapohjarakenteiden suojaamiseksi.
- Julkisivujen puuverhosten ja räystäsrakenteiden vaurioiden korjaukset ja huoltomaalaus.
- Asuntojen ulko-ovien ja ikkunoiden uusiminen.
- Vesikatteiden uusiminen alusrakenteineen ja kattoturvatuotteiden uusiminen.

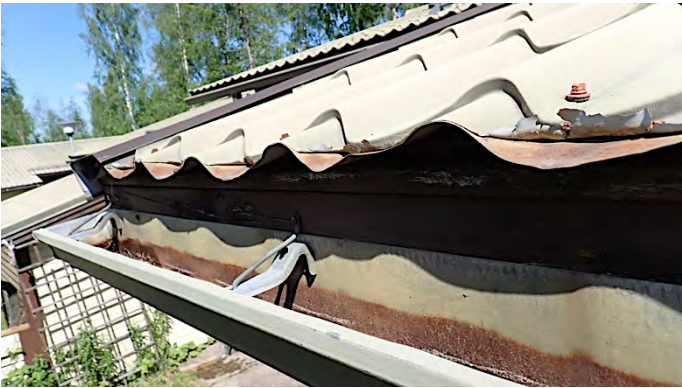
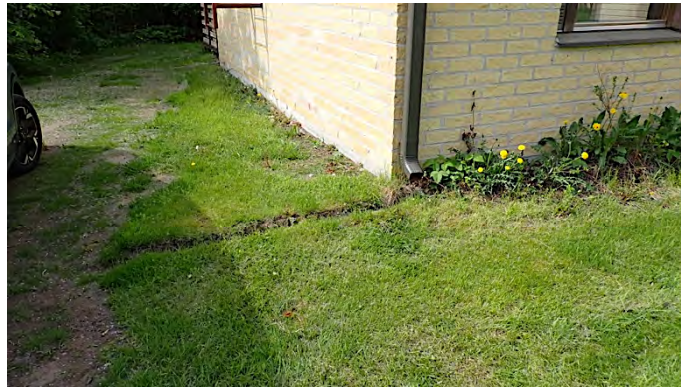
RAKENNUSPOHJAN KUIVATUS

K2 VÄLTTÄVÄ

Rakennusten rakennus pohjien kuivatus on puutteellista. Salaojajärjestelmiä ei ole asennettu vajo- ja pohjavesien haittojen ehkäisemiseksi. Sadevesijärjestelmät ovat puutteelliset. Kourut ja syöksyt paikallaan, kunto välttävä. Syöksyjen alta puuttuu monilta osin rännikaivot ja viemärointi. Puuttuvilla osilla kattovedet rasittavat rakenteita. Seinien vierustoilla runsaasti kosteutta keräävää kasvillisuutta, ei sorastusta.

- Sadevesijärjestelmän puutteiden korjaaminen perustusten kosteusrasituksen vähentämiseksi.
- Asuntopihojen väli- ja reuna-aitojen kunnostus ja huoltomaalaus.
- Jätekastosten huoltomaalaus sekä mahdollisesti tarvittavat korjaustyöt.

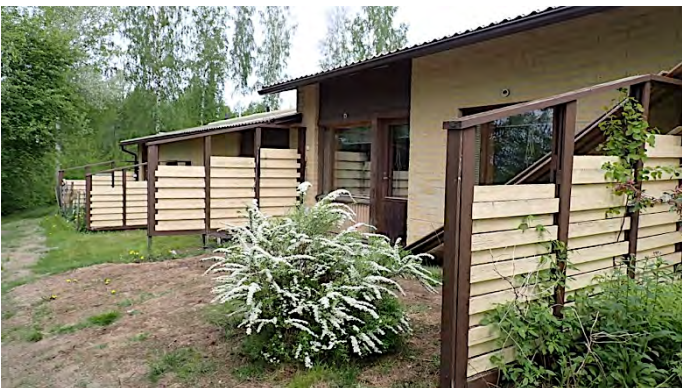
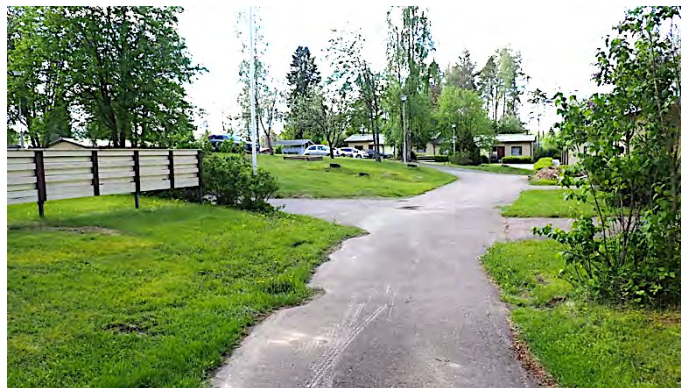
ALUERAKENTEET

K2 VÄLTTÄVÄ

Asuntopihojen väleissä ja reunoilla on puurakenteiset aidat, joiden osalla laajasti laho- ja pintavaurioita, laaja korjaustarve. Kiinteistön kulkuväylät ja piha-alueet on asfaltoitu ja osin hiekkapintaiset. Kulkuväylät tyydyttävässä kunnossa, korjaukset havaittavan tarpeen mukaan (ei PTS:ssä).

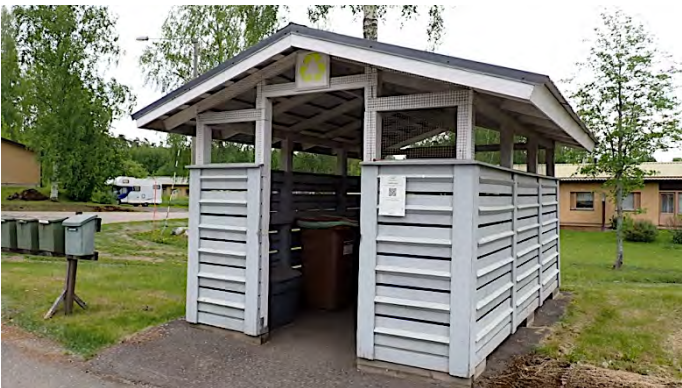
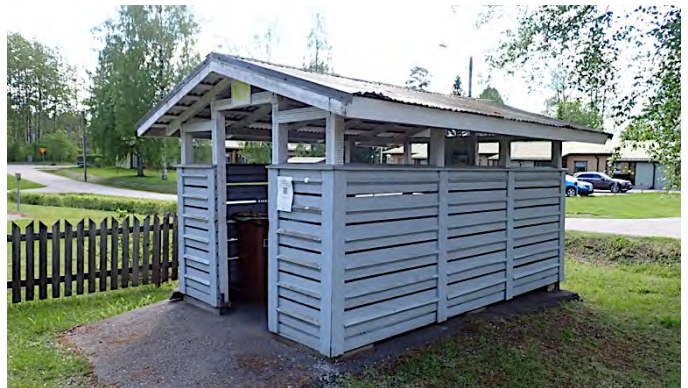
MUUT RAKENNUKSET JA RAKENNELMAT

K3 TYYDYTTÄVÄ

Kiinteistöillä on kaksi puurakenteista jätekatosta, joiden perusrakenteet tyydyttävässä kunnossa. Ulkoverhouksilla pintavaurioita, huoltomaalaustarve. Vesikatteilla kulumaa. Sisäpuolet tyydyttävässä kunnossa. Kokonaisuutena katokset tyydyttävässä käyttökunnossa. Katosten korjaukset havaittavan tarpeen mukaan (ei PTS:ssä).

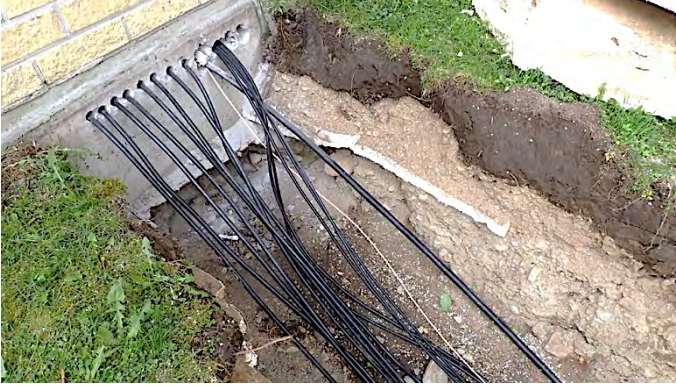
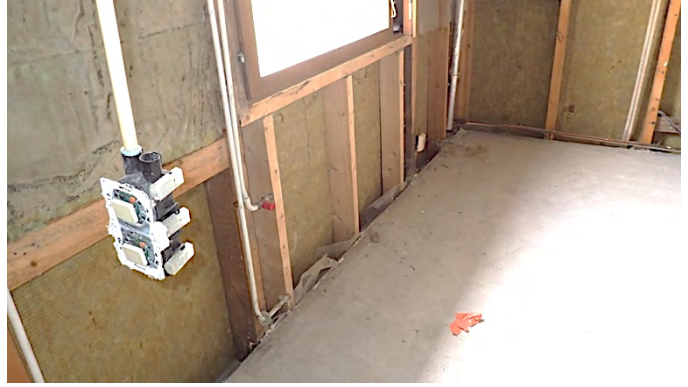
PERUSTUKSET JA ALAPOHJA

K3 TYYDYTTÄVÄ

Rakennusten perustukset ovat betonivalurakenteiset, ei merkittäviä rakenteellisia vaurioita. Perustusten osalla valesokkelirakenne, seinärunkojen alaosat monin paikoin maanpintojen alapuolella. Merkittävä vaurioitumisriski.

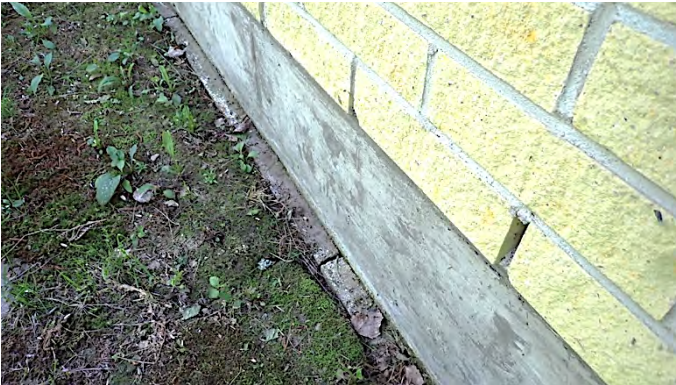
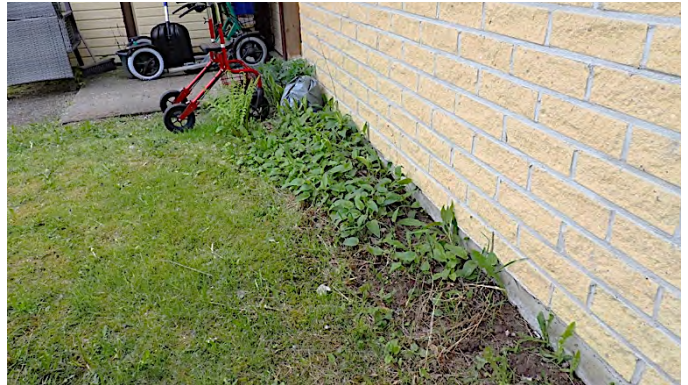
Perustuksilla ei ole erillistä ulkopuolista vedeneristystä. Perustusten ulkopinnoille on asennettu EPS-levy pystyy ja ulospäin kallistettu routasuojaus. Seinien vierustoilla humuspitoista maa-ainesta ja kosteutta keräävää kasvillisuutta. Perustuksen vedeneristyksen puuttuminen ja muut havaitut puutteet aiheuttavat merkittävän riskirakenteiden vaurioitumisriskin. Perustuksen suojaaminen ulkopuoliselta kosteusrasitukselta on kohteessa tärkeää.

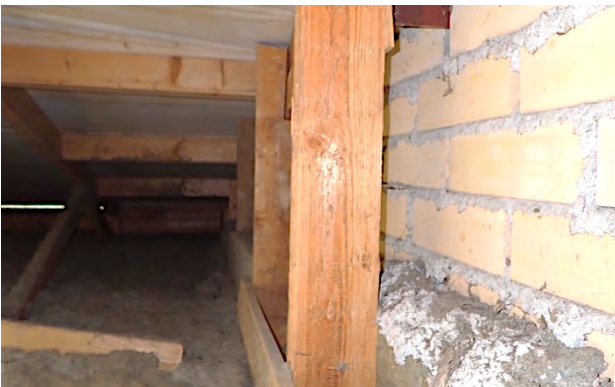
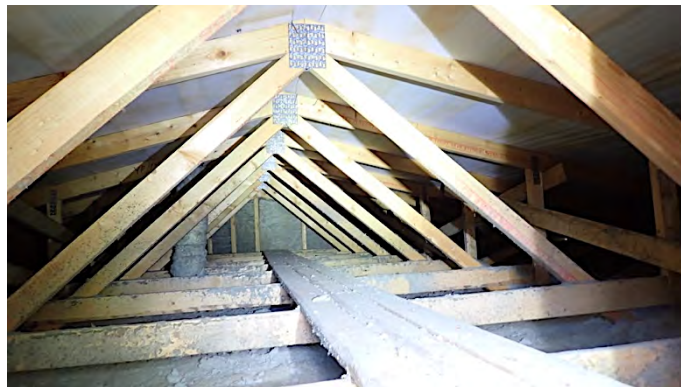
RUNKO JA KANTAVAT RAKENTEET

K4 HYVÄ

Rakennusten kantavat rungot ovat puurankarakenteiset. Yläpohjat ovat puurakenteisia. Vesikattojen kantavina rakenteina ovat tehdasvalmisteiset NR-kattoristikot. Kantavilla rakenteilla ei havaittu vaurioita tai merkittäviä puutteita, jotka vaikuttaisivat rakennusten elinkaareen haitallisesti.

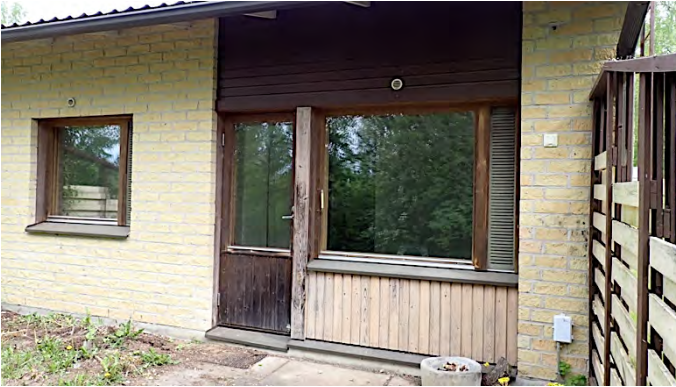
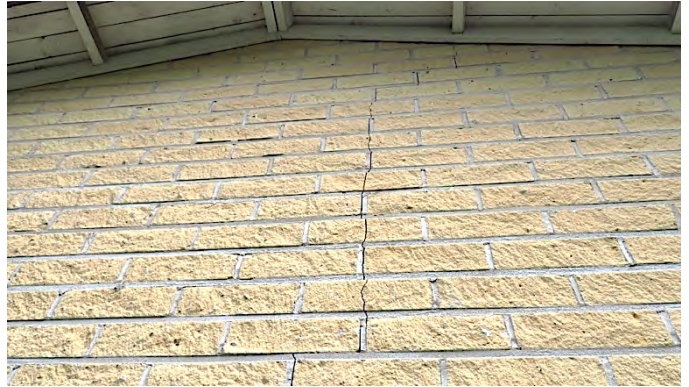
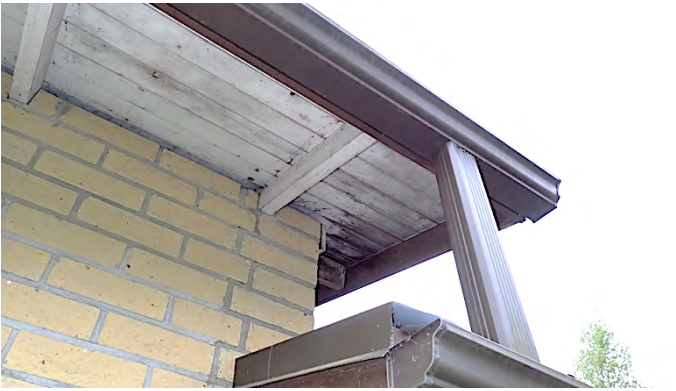
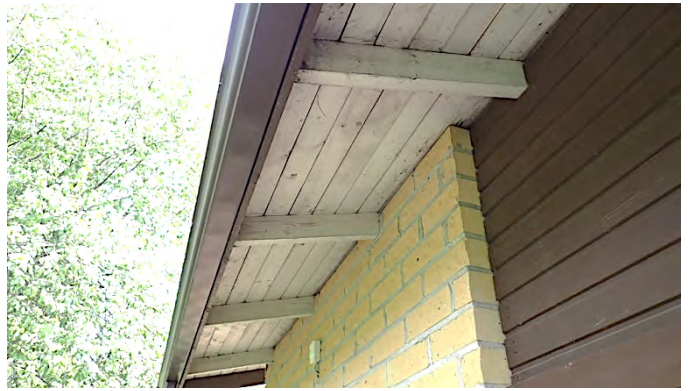
JULKISIVUT JA LIITTYVÄT RAKENTEET

K2 VÄLTTÄVÄ

Rakennusten julkisivujen hallitsevana verhouksena on tiiliverhous, ikkuna- ja oviaukkojen yläpuolella maalattuja puuverhouksia. Rakennusten päätyjen alueella ja aukkojen reunoilla tiiliverhousten halkeilua, ei merkittäviä. Puuverhouksilla runsaasti pintavaurioita ja maalipintojen kulumaa. Räystäät avomalliset, näkyvät pinnat maalattu valkoiseksi. Pinnoilla runsaasti likaantumaa ja paikoin vesivuotojen aiheuttamia lahovaurioita. Puuverhouksilla laajaa huoltotarvetta.

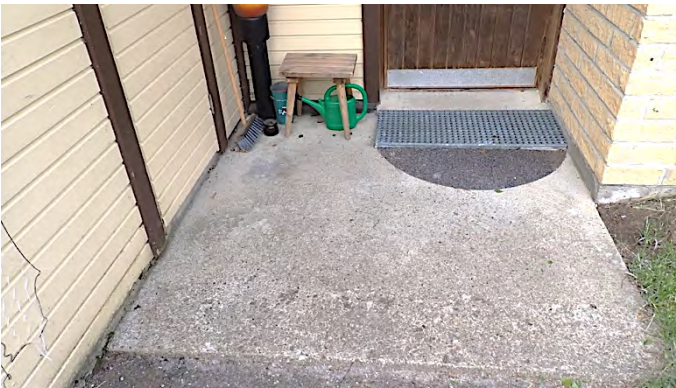
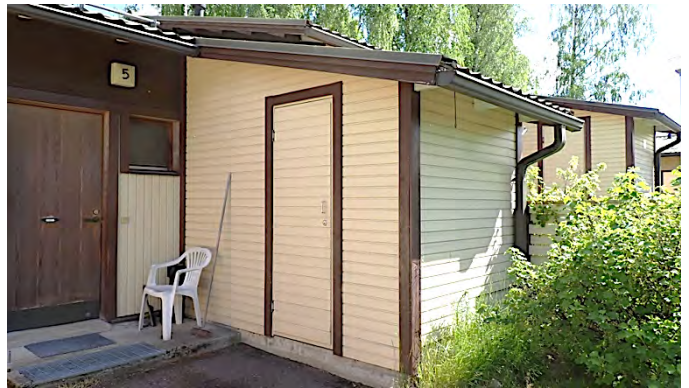
Perustukseen ja julkisivuihin liittyviä rakenteita ovat pääovien edustojen betonitasot sekä niiden vieressä olevat puurakenteiset ulkovarastot. Kulutasoilla pintarapautumaa, tyydyttävä kunto. Ulkovarastojen puuverhouksilla ja ovien puuverhouksilla säärasituksen aiheuttamaa kulumaa, paikoin alareunoilla roiskevesien aiheuttamia lahovaurioita.

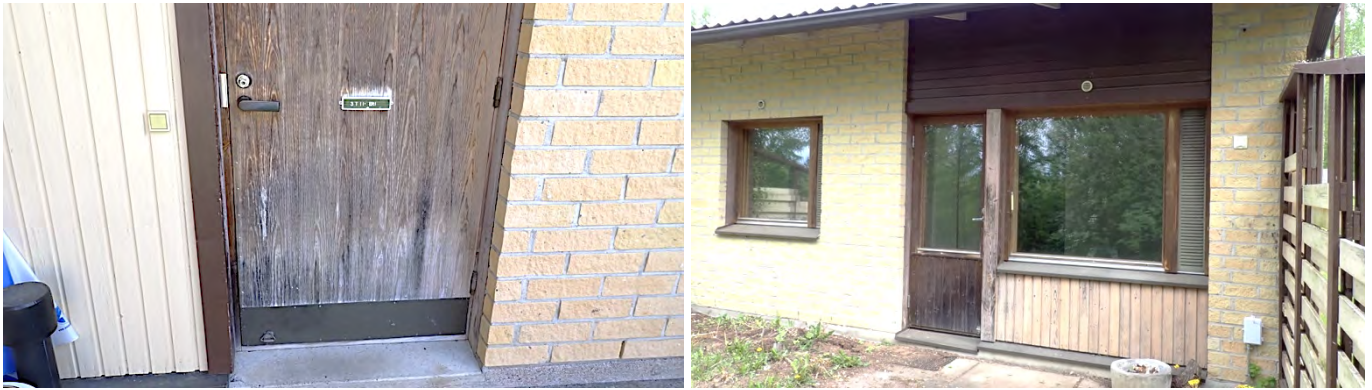
ULKO-OVET

K2 VÄLTTÄVÄ

Asuntojen ulko-ovet ovat alkuperäisiä, levyverhoiltuja puuvia. Asuntopihoille johtavat ovet ovat alkuperäisiä, paneeliverhoiltuja puuvia, joissa lasitus. Ulko-ovet molemmilla puolilla rakennuksia ovat heikossa tai välttävissä kunnossa, korjaus ei ole kannattavaa, uusimistarve.

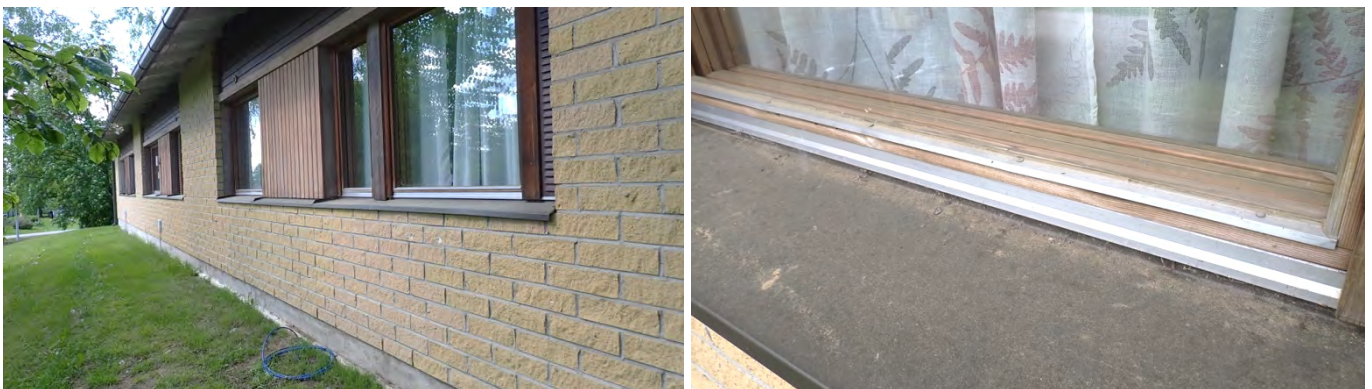
IKKUNAT

K3 TYYDYTTÄVÄ

Ikkunat ovat alkuperäisiä, kaksi- ja kolmepuitteisia puuikkunoita, normaali tasolasitus. Ikkunoiden puuosilla merkittävää kulumaa, ei laajoja rakenteellisia vaurioita. Ikkuna-aukkojen ulkopuolisilla peiterakenteilla merkittävää sääräsituksen aiheuttamaa haristumaa. Ikkunoiden uusiminen tarkastelujaksolla on suositeltavaa ja välttämätöntä viimeistään seuraavan jakson alussa.

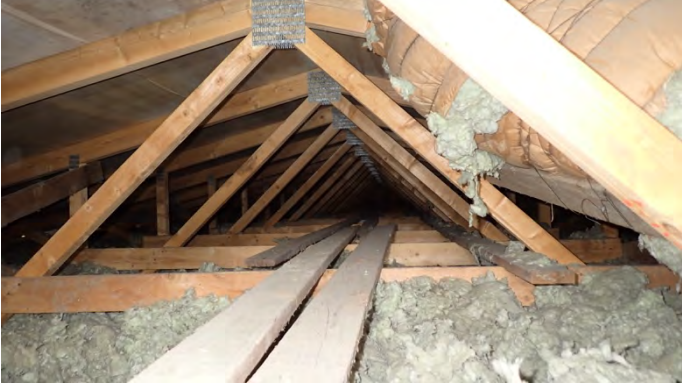
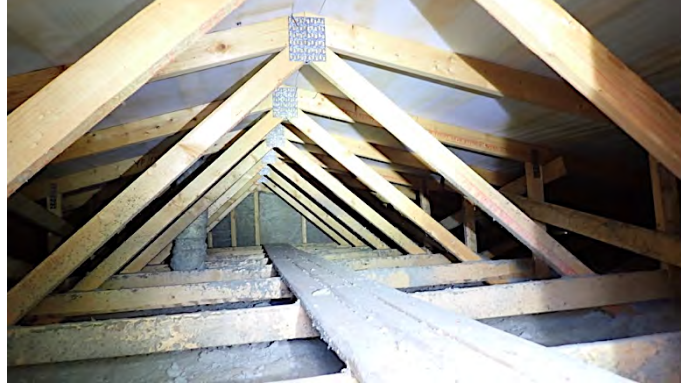
YLÄPOHJAT

K3 TYYDYTTÄVÄ

Yläpohjiin on kulku rakennusten päädyissä sijaitsevien tarkastusluukkujen ja osin kattoluukkujen kautta. Vesikaton kantavilla rakenteilla ei rakenteellisia puutteita. Aluskatteet tyydyttävässä kunnossa, ei merkittäviä vuotohavaintoja. Yläpohjien lämmöneristykset tyydyttävällä tasolla, vaihdelleen 300-400 mm:n välillä. Talotekniset osat muilta osin tyydyttävästi eristetty, mutta tuuletusviemärit pääosin eristämättä.

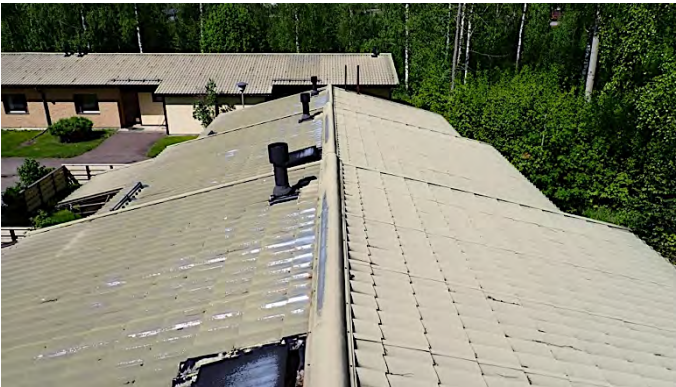
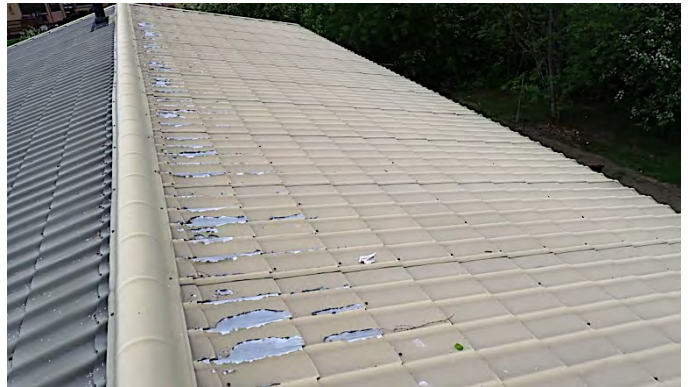
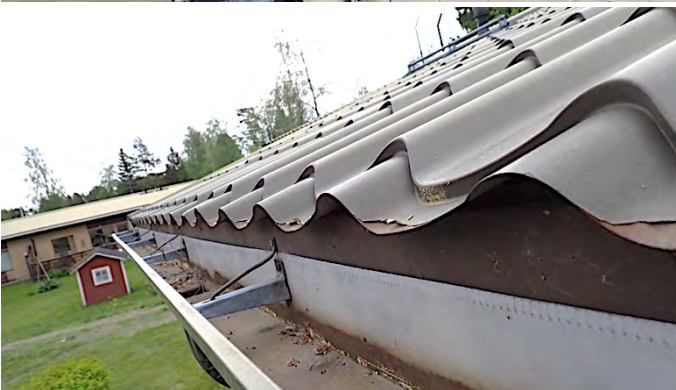
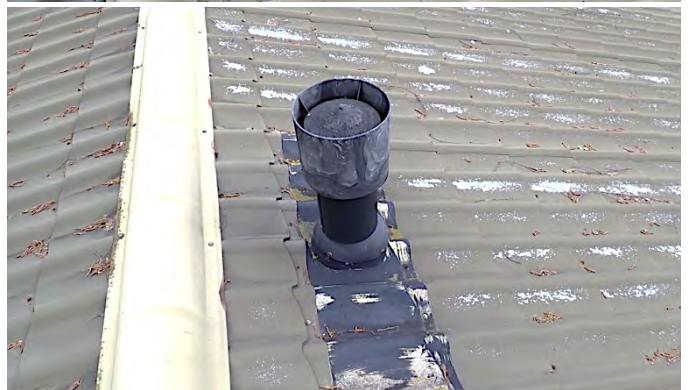
VESIKATOT

K2 VÄLTTÄVÄ

Rakennusten vesikatoille kulku talotikkaita, noususuojat puuttuu. Vesikatteet ovat alkuperäisiä. Katteena profiilipeltikatteet, jotka kiinnitetty kateruuveilla. Katteilla merkittävää kulunaa, ei laajaa ruostumaa. Katteiden räystäällä pinnoitteen irtoamisen seurauksena ruostumaa. Kattojen läpivientiosat kuluneita, mutta ehjiä. Läpiviennit silmämääräisesti tiiviitä. Kiinnityksillä paikoin puutteita, ei merkittäviä vuotoriskejä. Vesikatteet alusrakenteineen ovat käyttökänsä lopussa, uusiminen jakson lopulla suositeltavaa.

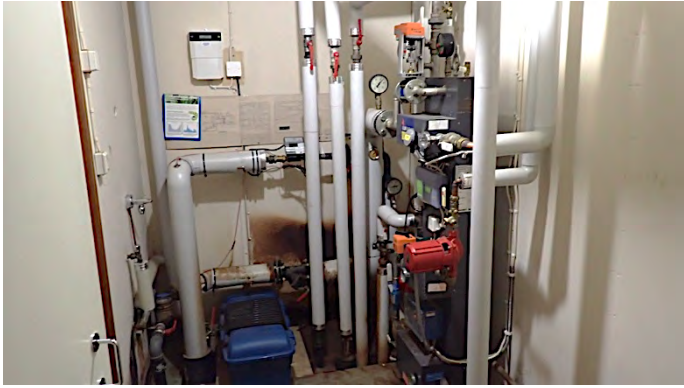
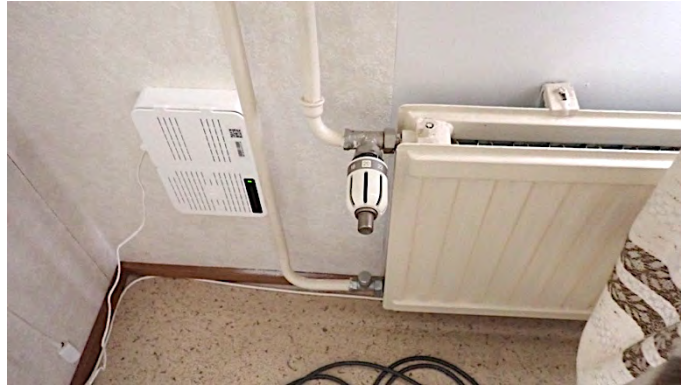
Lämmitystapana on kaukolämpö, joka jaetaan tiloihin vesikiertoisen patteriverkoston kautta. Osassa asuintiloja on sähköinen lattialämmitys. Kaukolämmön alajakokeskus on alkuperäinen ja saavuttanut teknisen käyttöikänsä. Sen uusimista suositellaan tarkastelujakson alkupuolella energiatehokkuuden, säädettävyyden ja ohjattavuuden parantamiseksi. Patteriverkon säätöventtiilit ja termostaatit ovat pääosin alkuperäisiä, joten niiden uusiminen ja koko verkoston pesu sekä perussäätö ovat suositeltavia toimenpiteitä lämmön jakautumisen tasapainottamiseksi sekä energiatehokkuuden parantamiseksi. Osittain käytössä olevien sähköisten lattialämmitysten toiminta ja ohjausjärjestelmät tulisi tarkastaa ja sähkölämmitykset korvata mahdollisuuksien mukaan vesikiertoisella lattialämmityksellä.

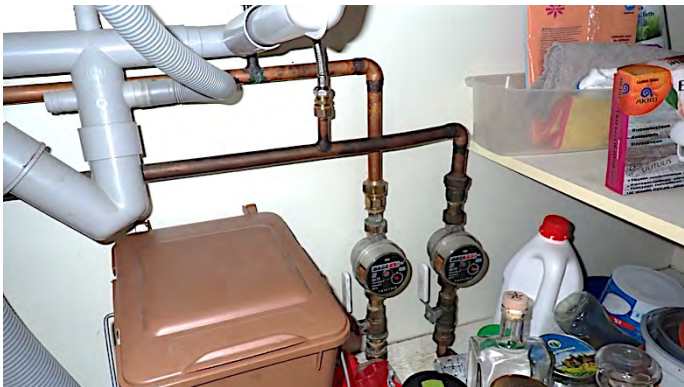
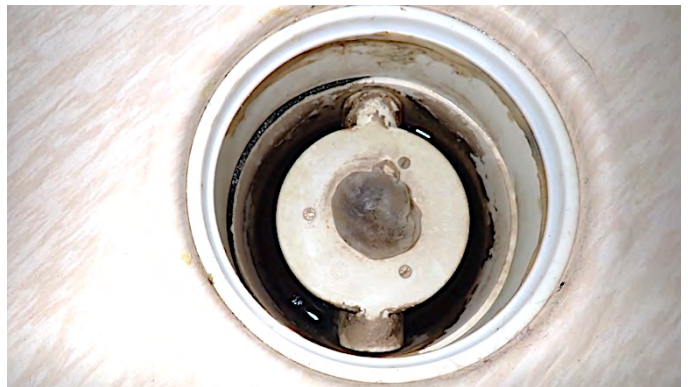
Rakennuksen käyttövesi- ja viemäröintijärjestelmät ovat pääosin alkuperäisiä. Käyttövesiputket ovat kuparia ja muoviputkea suojaputkessa. Peruskorjattujen huoneistojen osalta vesiputket ovat komposiittia ja kromattua kuparia. Suurin osa putkista ja iso osa vesikalusteista on vielä alkuperäisessä kunnossa, uusimistarve niiden osalla tarkastelujakson lopulla. Käyttövesiputkistossa esiintyi hapettumia, mutta tarkastushetkellä ei havaittu vuotoja tai akuuttia vuotoriskiä. Viemäröintiputket ja -osat ovat muovia. Järjestelmän liitosjohdot, pohjaviemärit sekä tonttievemärit ovat alkuperäiset ja niiden tekninen käyttöikä ylittyy seuraavan tarkastelujakson alkupuolella. Tilakohtaisten vesipisteiden viemäröintiosat ja lattiakaivot suositellaan uusittavaksi huoneistokorjausten yhteydessä.

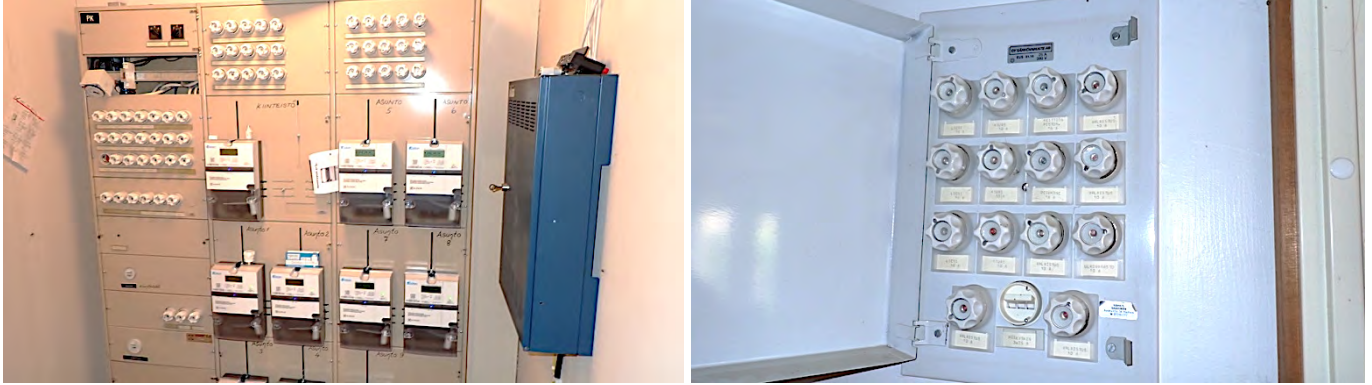
SÄHKÖISTYS

K3 TYYDYTTÄVÄ

Rakennuksen sähköasennusten pääosat ovat alkuperäisiä ja toteutettu rakentamisaikojen vaatimusten ja standardien mukaisesti. Näkyvillä järjestelmäosilla ei havaittu välittömiä turvallisuuspuutteita, mutta se ei kaikilta osin vastaa nykyisen sähköasennusstandardin SFS 6000 sekä Tukesin määräysten vaatimuksia. Esimerkiksi vikavirtasuojien käyttö on rajoittunutta tai puuttuu kokonaan, ja maadoitus on toteutettu vanhojen asetusten mukaisesti. Pistorasioiden ja sähkölaitteiden suojaustasot sekä johdotusten mekaaninen ja palotekninen suojaus voivat olla piilossa olevilla osilla nykyvaatimuksia alemmalla tasolla. Mekaanisella suojauksella tarkoitetaan johtojen suojaamista fyysisiltä vaurioilta, esimerkiksi suojaputkien avulla, ja paloteknisellä suojauksella palo-osastojen läpivientien asianmukaista tiivistämistä hyväksytyillä palokatkoituotteilla. Sähköjärjestelmä on edelleen toimintakuntoinen, mutta sen tekninen käyttöikä on loppuvaiheessa. Nykyvaatimusten näkökulmasta suositellaan järjestelmän teknistä tarkastusta, erityisesti vikavirtasuojauksen, suojamaadoituksen ja sähkökeskusten osalta, jotta sähköturvallisuus voidaan varmistaa myös tulevaisuudessa. Sähköjärjestelmän uusiminen on tarkoituksenmukaista ajoittaa samanaikaisesti sisäpuolisten peruskorjausten ja käyttövesiputkien uusimisten kanssa, jolloin mahdollisesti avuttuja rakenteita ja yhteisiä reitityksiä voidaan hyödyntää.

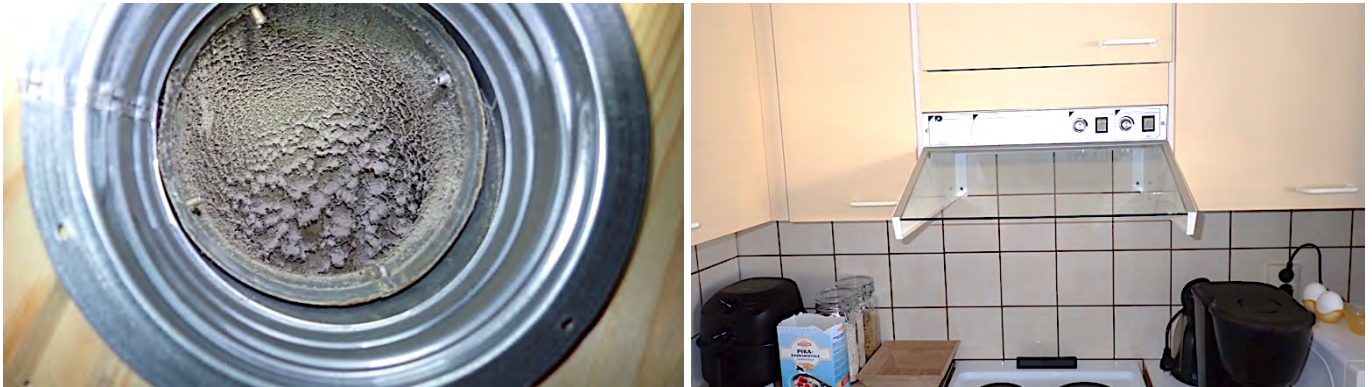
ILMANVAIHTO

K2 VÄLTÄVÄ

Asunnoissa on koneellinen poistoilmanvaihtojärjestelmä, jossa asuntokohtaiset puhaltimet sijaitsevat keittiöissä. Puhaltimia on eri-ikäisiä rakennusten koko elinkaaren ajalta. Ilmanvaihtokanavat ovat teräksisiä kierresaumakanavia ja niissä on asianmukaiset päätelaitteet paikoillaan. Kanavistoissa havaittiin kuitenkin merkittäviä pölykertymiä. Järjestelmän puhdistamisesta tai ilmamäärien säädöistä ei ollut saatavilla dokumentoitua tietoa. Tarkastelujaksolla suositellaan ilmanvaihtokanavien nuohousta ja puhdistusta sekä järjestelmän tasapainotusta oikeiden ilmamäärien ja puhtaan sisäilman varmistamiseksi. Ilmanvaihtopuhaltimet tulee uusida tarvittaessa huollon tai vikatilanteiden yhteydessä.

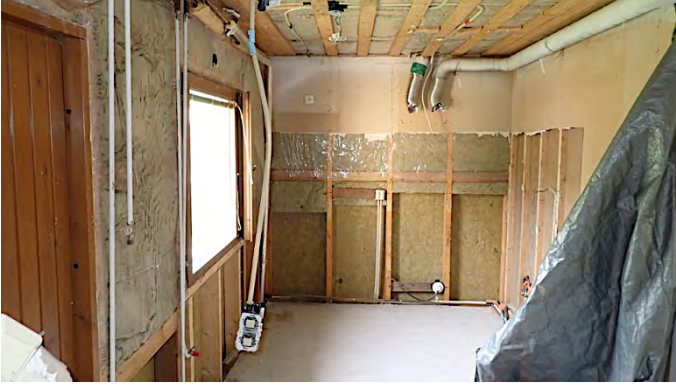
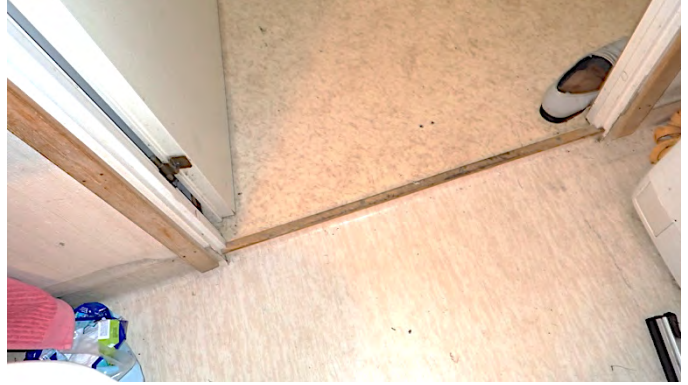
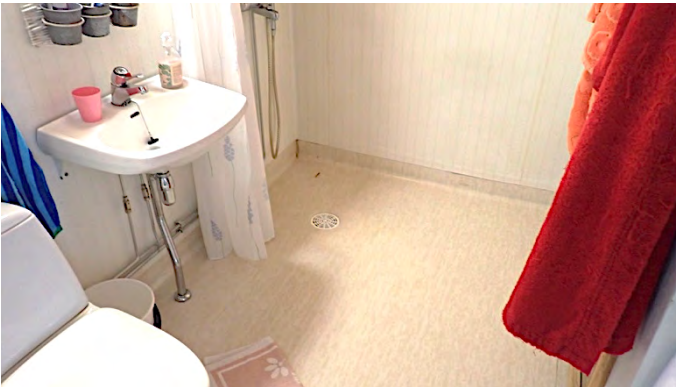
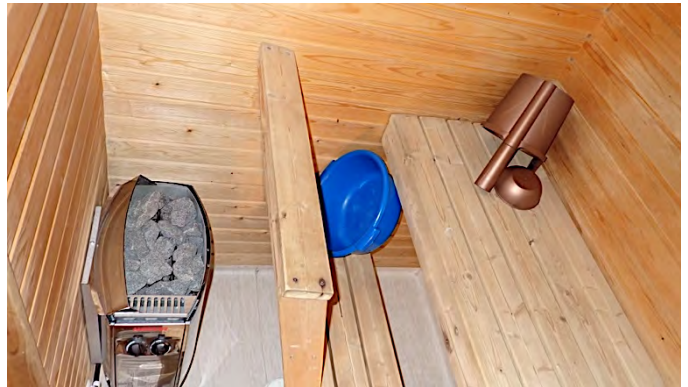
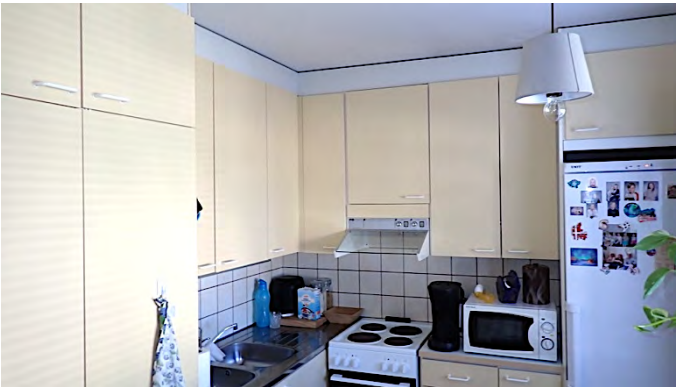
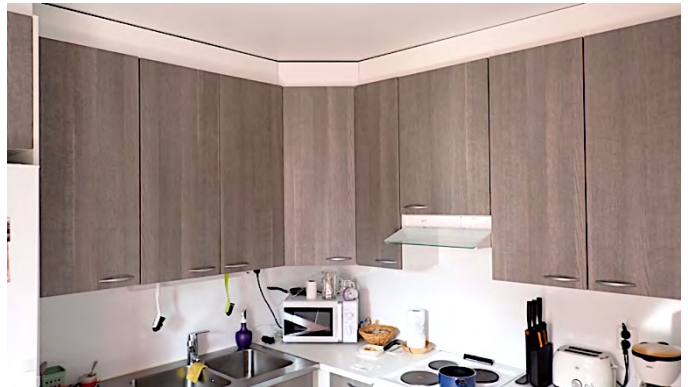
Kohteen neljässä rakennuksessa on yhteensä 16 asuntoa, joista tarkastettiin perus- ja pintarakenteiden yleiskunto sekä märkätilat ja keittiöt. Asunto 1 oli peruskorjauksessa ja on merkitty tilanteen mukaisesti kuntoluokkaan heikko. Suurimmassa osassa (10 kpl) huoneistoista märkätilat ovat alkuperäiskuntoisia, tekninen käyttöikä reilusti ylittynyt. Vedeneristeiden toimivuutta ei voida enää pitää luotettavana. Tarkastuksessa ei yksittäisten tilojen osalla todettu kosteuskartoituksilla selvää rakenteiden kosteusvaurioitumista, mutta useissa tiloissa lattiakaivojen ympärillä mitattiin kohonnut kosteustaso. Keittiöiden kiintokalusteet ja vesikalusteet ovat useissa asunnoissa ikääntyneitä eivätkä vastaa nykyistä vuokra-asumisen laatutasoa. Useimmissa asunnoissa lattioiden pintamateriaalit ovat alkuperäiset ja sisätilojen pinnat kuluneita. Tarkastelujaksolla suositellaan alkuperäisten märkätilojen peruskorjaamista, mukaan lukien vedeneristysten uusiminen, pintarakenteiden ja kalusteiden vaihtaminen sekä sähkövarustuksen ajantasaistaminen. Korjaukset voidaan tarvittaessa toteuttaa vaiheittain asuntokohtaisesti. Keittiöiden osalta suositellaan alkuperäisten kiintokalusteiden ja vesikalusteiden uusimista. Sisätilojen pintarakenteiden kuntoa voidaan parantaa huoneistokorjausten yhteydessä, ja yksittäisiä kuluneita pintoja voidaan uusia tarpeen mukaan. Korjaustoimet nostavat teknistä tasoa ja parantavat asumisviihtyvyyttä.

- Alkuperäisten märkätilojen peruskorjaus, vedeneristysten uusiminen.
- Alkuperäisten keittiöiden uusiminen.
- Pintarakenteiden kunnostus huoneistokohtaisesti tarpeen mukaan (ei PTS:ssä).
