RKA-KIINTEISTÖN KUNTOARVIO JA PTS10 2025-2035

METSOLANTIE 20, 19600 HARTOLA

Tämä kuntoarvioraportti ja PTS10 on laadittu Kuntoarvioija J.Mutanen Tmi:n toimesta perustuen 4.6. ja 5.6.2025 kiinteistöllä tehtyihin tarkastuskierroksiin sekä käytettävissä olleisiin dokumentteihin.

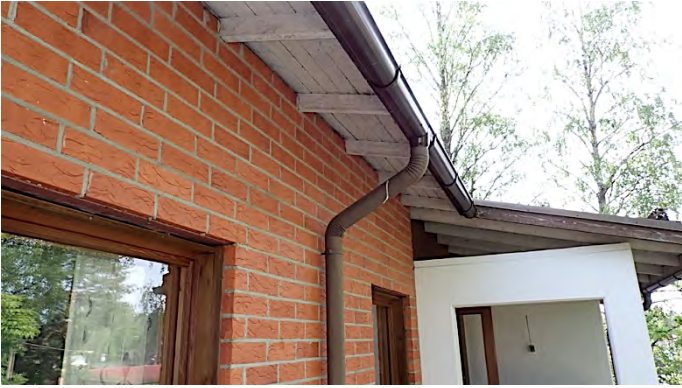
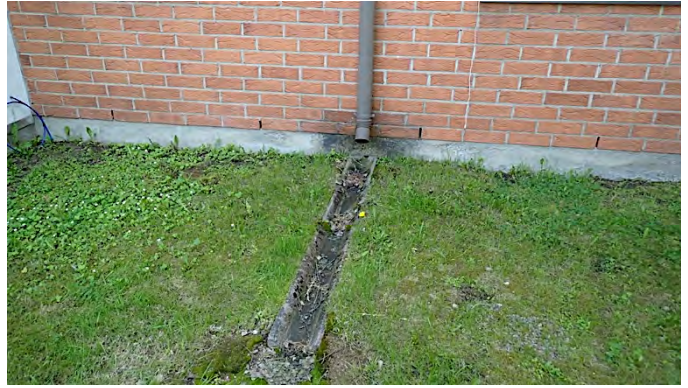
RAKENNUSPOHJAN KUIVATUS

K2 VÄLTTÄVÄ

Rakennusten rakennuspoohjien kuivatus on puutteellista. Salaojajärjestelmiä ei ole asennettu vajo- ja pohjavesien haittojen ehkäisemiseksi. Sadevesijärjestelmät ovat puutteelliset. Kourut ja syöksyt paikallaan, kourut hyväkuntoiset, syöksyjen osalla saumavuotoja, heikko kunto. Syöksyjen alta puuttuvat rännikavit ja viemärointi. Puuttuvilla osilla kattovedet rasittavat rakenteita syöksyjen alapuolisilla alueilla. Seinien vierustoilla kosteutta keräävää humusmaata, ei sorastusta.

- Sadevesijärjestelmän puutteiden korjaaminen perustusten kosteusrasituksen vähentämiseksi.
- Jätekatos-varastorakennuksen huoltomaalaus sekä mahdolliset verhousten korjaustyöt.

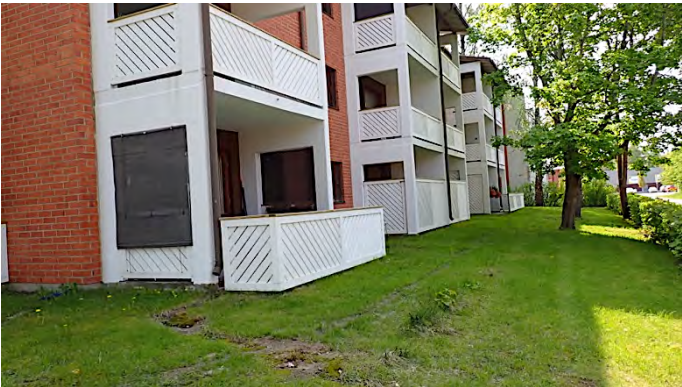
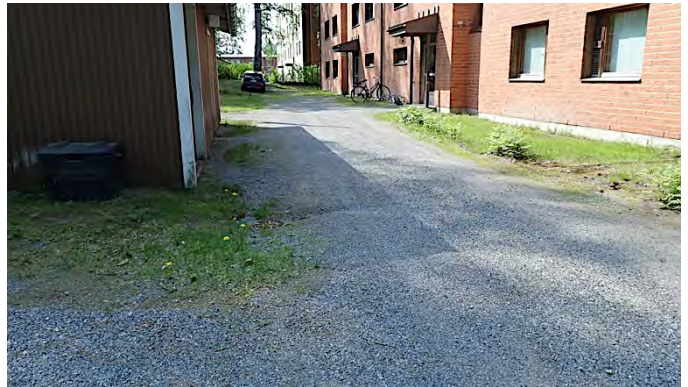
ALUERAKENTEET

K4 HYVÄ

Maantason asunnoissa ja talosaunassa on puuaidoin reunustetut terassit. Puuaidat hyväkuntoiset, ei korjaustarvetta. Kiinteistön kulkuväylät ja piha-alueet ovat hiekkapintaiset. Kulkuväylät tyydyttävässä kunnossa, korjaukset havaittavan tarpeen mukaan (ei PTS:ssä).

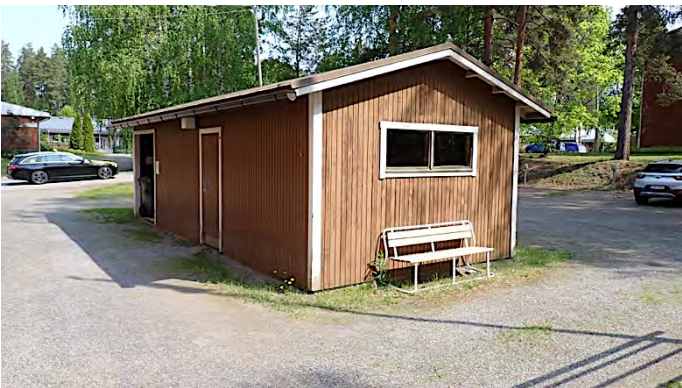
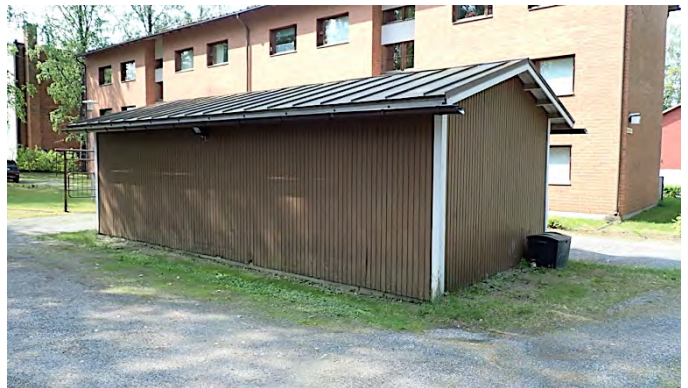
MUUT RAKENNUKSET JA RAKENNELMAT

K2 VÄLTTÄVÄ

Kiinteistöllä on puurakenteinen jätekatos-varasto, jonka perusrakenteet tyydyttävässä kunnossa. Ulkoverhouksilla pintavaurioita, huoltomaalaustarve. Vesikatteella asuinosaan kattoa vastaavaa kulumaa. Sisäpuolet tyydyttävässä kunnossa. Kokonaisuutena katokset tyydyttävässä käyttökunnossa. Katosten korjaukset havaittavan tarpeen mukaan (ei PTS:ssä).

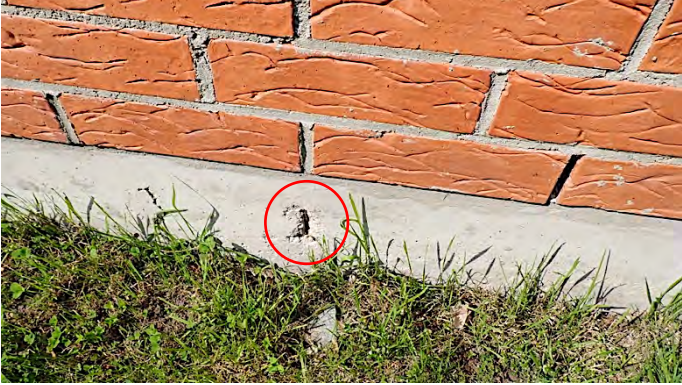
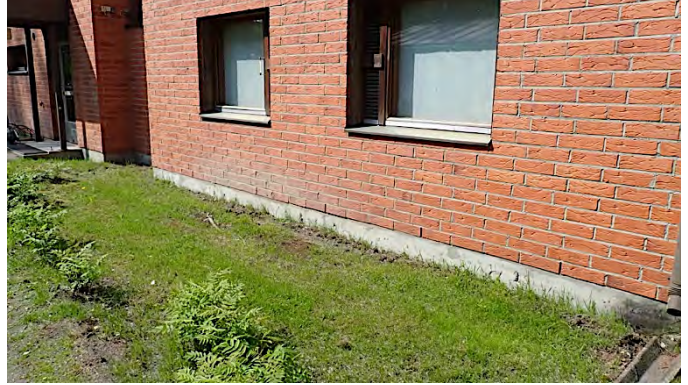
PERUSTUKSET JA ALAPOHJA

K3 TYYDYTTÄVÄ

Rakennusten perustukset ovat betonivalurakenteiset, ei merkittäviä rakenteellisia vaurioita. Ulkopinnoilla paikoin raudoitteiden ruostumisesta aiheutuneita pintavaurioita. Perustusten tasoerot puutteelliset, ei ulkopuolista vedeneritystä. Alakerran asunnoissa suoritetuilla kosteusmittauksilla oli maanvastaisilla rakenteilla normaali kosteus.

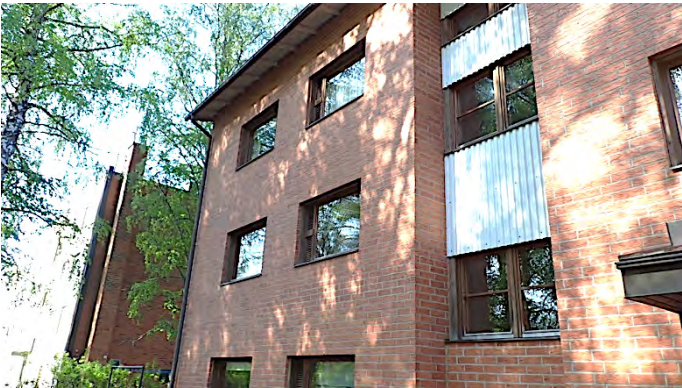
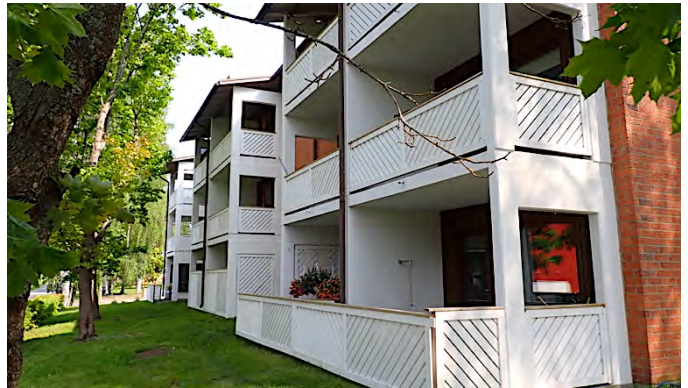
RUNKO JA KANTAVAT RAKENTEET

K4 HYVÄ

Rakennus on elementtirakenteinen ja tiiliverhoiltu. Välipohjat ja yläpohja ovat ontelolaattarakenteiset. Rakennuksen eteläisivulla olevat elementtirakenteiset parvekelinjat ovat omien perustusten päällä. Parvekkeilla puuelementein toteutetut kaidarakenteet, hyvä kunto.

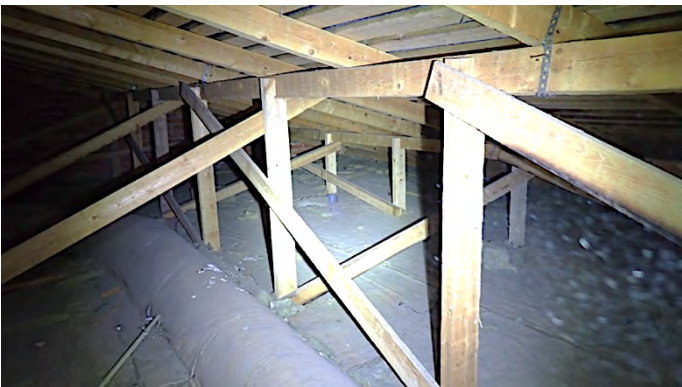
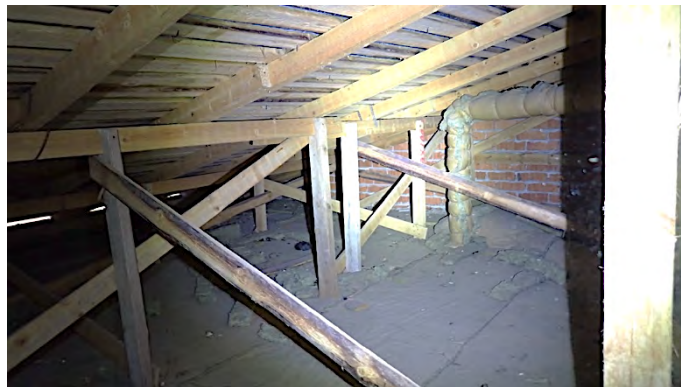
Rakennuksen vesikaton kantavina rakenteina ovat paikalla sahatavarasta valmistettuja. Vesikaton kuormat jakautuvat ulkoseinille ja perustukselle yläpohjan päällä olevien viiden tukilinjan kautta. Kantavilla rakenteilla ei havaittu vaurioita tai merkittäviä puutteita, jotka vaikuttaisivat rakennusten elinkaareen lyhentävästi.

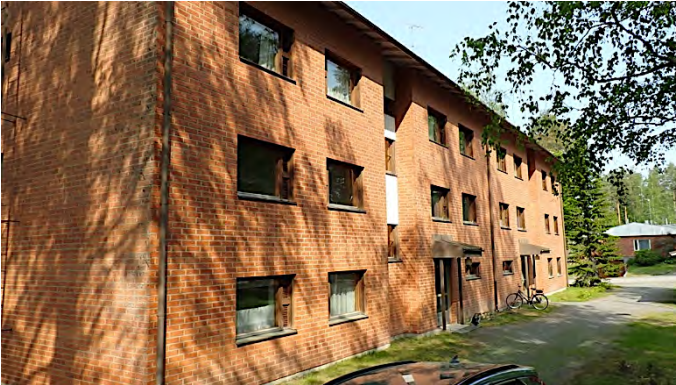
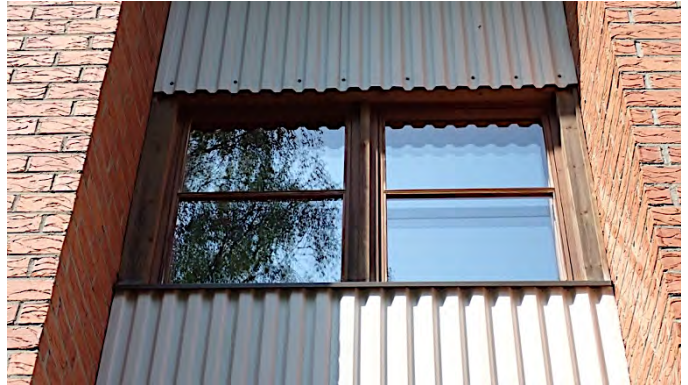
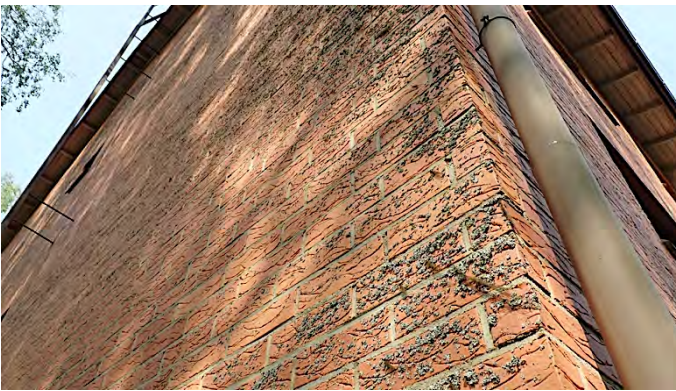
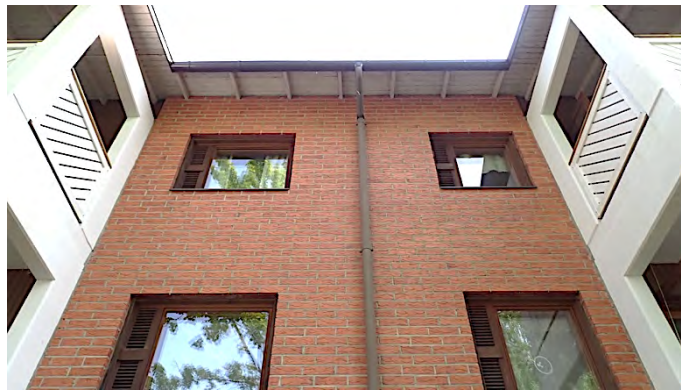
JULKISIVURAKENTEET

K2 VÄLTTÄVÄ

Rakennusten julkisivujen hallitsevana verhouksena on tiiliverhous. Porrashuoneiden sisäänvedettyjen ikkunalinjojen väleissä profiilipeltiverhouksia. Rakennuksen itäpäädyssä laajasti sammal- ja jäkäläkasvustoa, joka voi edistää tiiliverhouksen pakkasrapautumista. Kokonaisuutena tiiliverhoukset olivat hyväkuntoiset. Parvekelinjojen takaseinien puuverhoukset hyväkuntoiset, ei osoitettavissa selvää huoltomaalaustarvetta.

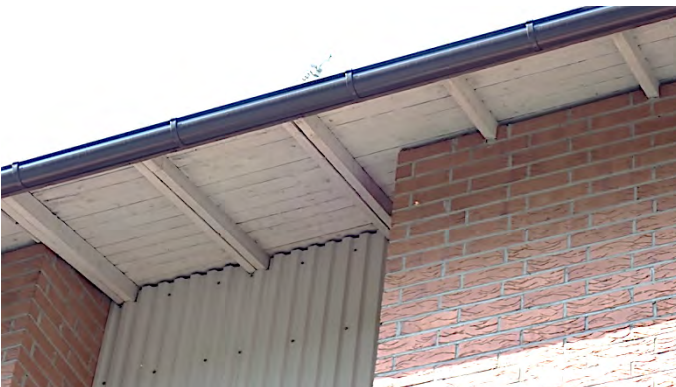
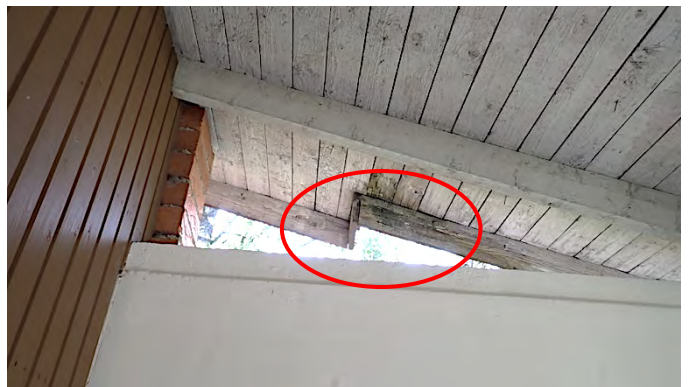
Räystäät avomalliset, näkyvät pinnat maalattu valkoiseksi. Räystäiden alapinnoilla likaantumaa, päätyjen otsalauoituksilla lahovaurio molemmissa päädyissä. Seinien yläosan ja vesikatteen alapinnan välinen tuuletusrako on avoinna yläpohjaan. Raot ovat usean sentin korkuiset. Havaittiin, että linnut (naakka) pesivät rakennuksen yläpohjassa ja kulkevat avoimien tuuletusrakojen kautta. Tarkastuksessa havaittiin kaksi aktiivista pesää yläpohjassa ja useita kulkureittejä räystäällä.

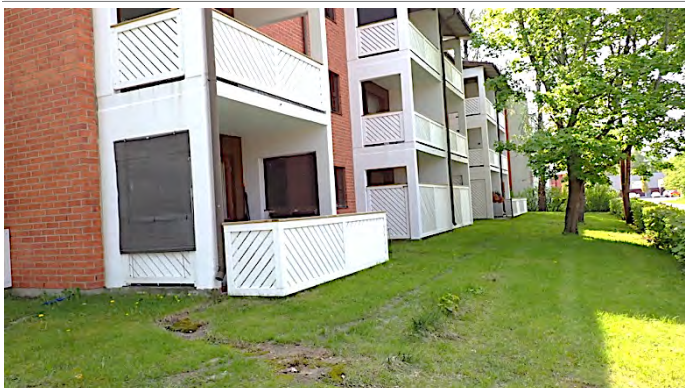
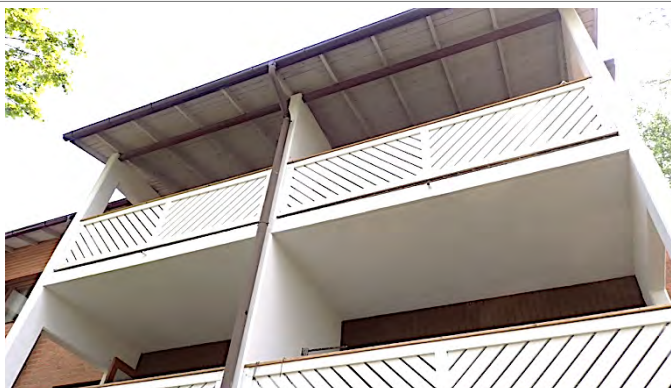
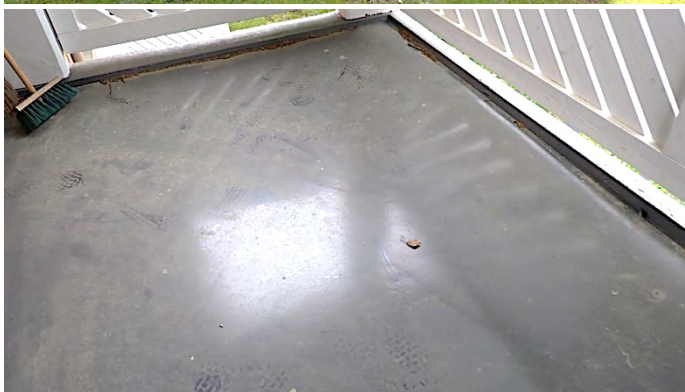
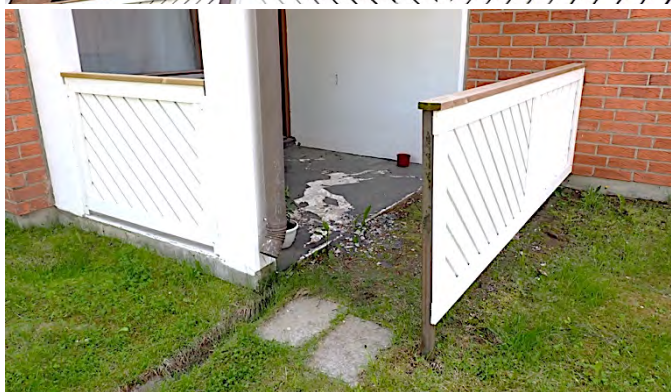
LIITTYVÄT RAKENTEET, PARVEKKEET

K4 HYVÄ

Rakennuksen eteläsvilla on neljä elementtirakenteista parvekelinjaa, jotka omilla perustusrakenteilla. Parvekkeiden kaitteet ovat puurakenteisia elementtejä, jotka kiinnitetty elementteihin kulmarauodoilla. Parvekkeiden valkoiseksi maalatut kivirakenteet hyväkuntoiset, ei korjaustarpeita jaksolla. Parvekkeiden lattiat on peruskorjauksessa pinnoitettu. Todettiin ja asukkailta saadun palautteen perusteella lattiat ovat erityisesti talvisin liukkaita. Muutamalla parvekkeella pinnoite hilseilee. parvekkeiden vedenohjaus on välttävällä tasolla, vesien tulisi ohjautua etureunalle ja heittoputken kautta ulos. Länsipäädyn alakerran asunnon terassin lattiapinnoite irtoilee kauttaaltaan tasoitteinen, heikko kunto (kuva yllä).

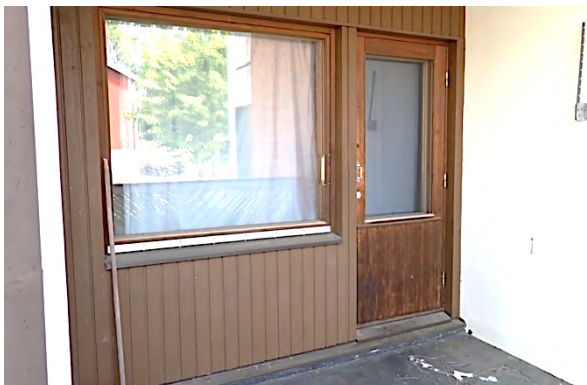
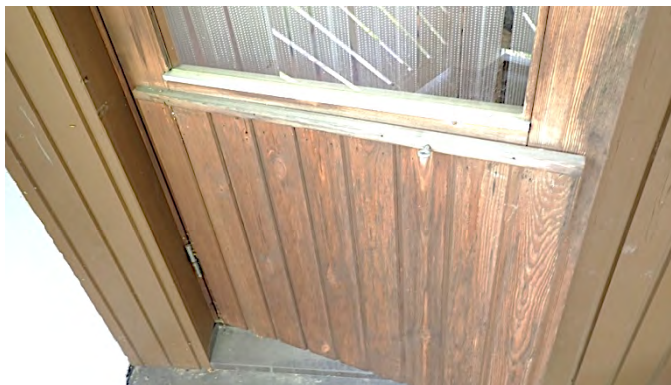
Parvekelinjojen ulkoseinien puuverhoukset hyväkuntoiset. Parveke- ja terassiovet sekä ikkunat ovat peruskorjauksen tai uusimisen tarpeessa jakson lopulla. Parveke- ja terassiovet olivat kaikissa asunnoissa vielä vähintään välttävissä toimintakunnossa, tiiveys puutteellista.

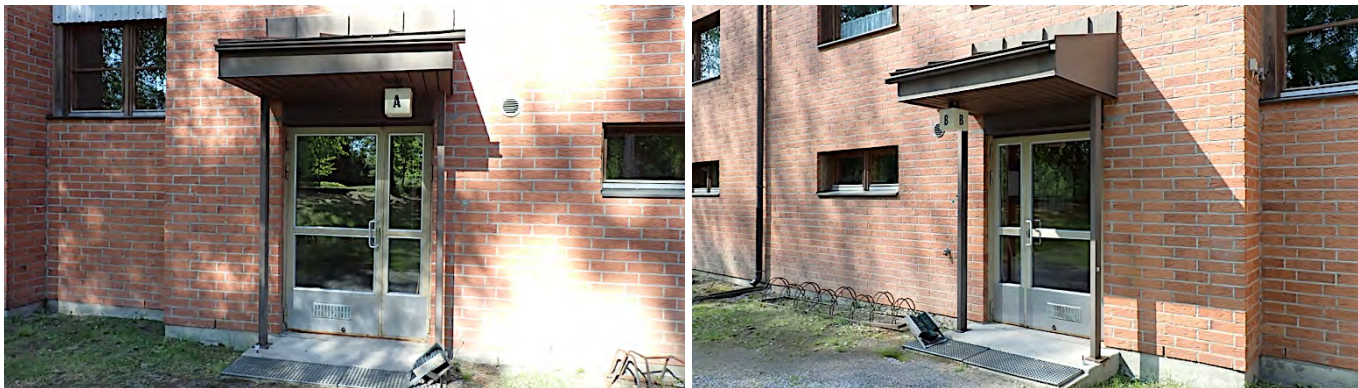
ULKO-OVET

K3 TYYDYTTÄVÄ

Porrashuoneiden ulko-ovet tyydyttävässä kunnossa. Ovien ja katosten metalliosat huoltomaalauksen tarpeessa (ei PTS:ssä).

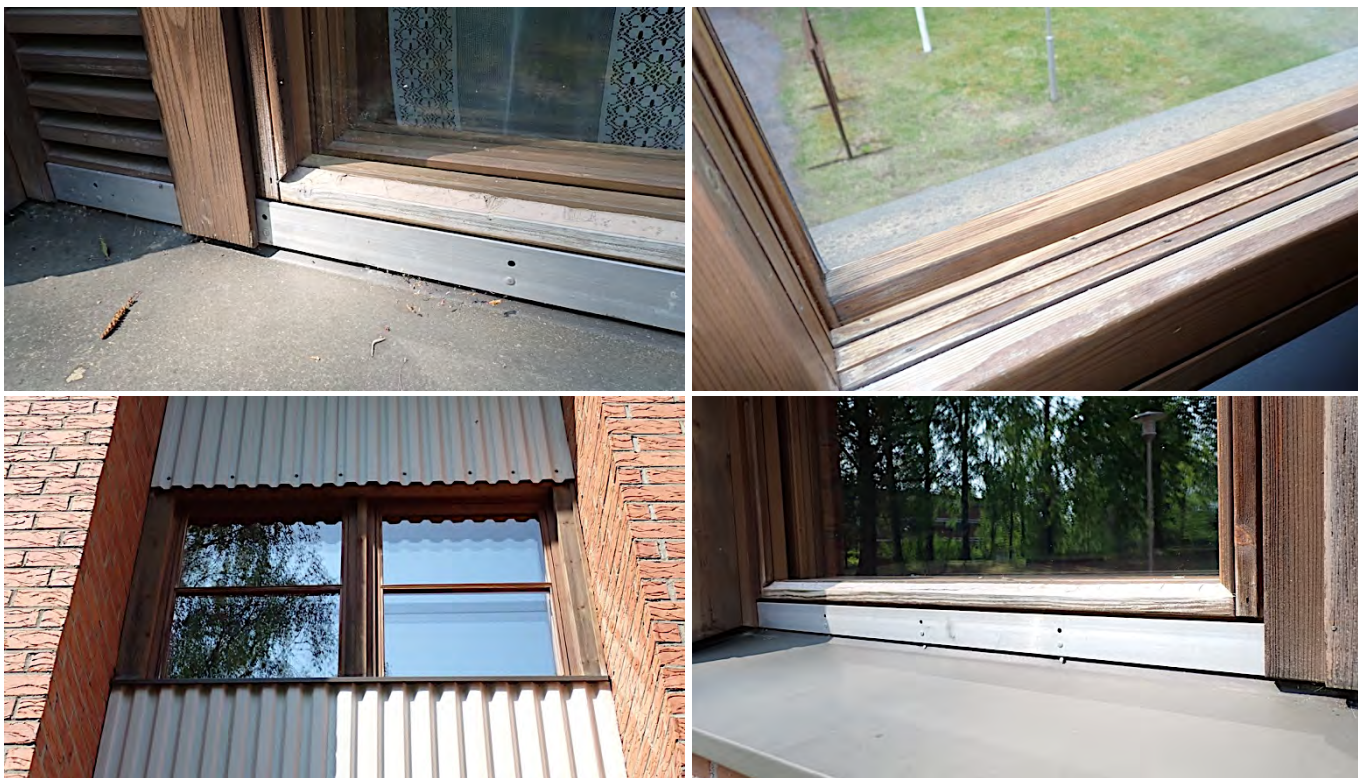
IKKUNAT

K3 TYYDYTTÄVÄ

Ikkunat ovat alkuperäisiä, kaksi- ja kolmepuitteisia puuikkunoita, normaali tasolasitus. Ikkunoiden puuosilla merkittävää kulumaa, ei laajoja rakenteellisia vaurioita. Ikkuna-aukkojen ulkopuolisilla peiterakenteilla merkittävää sääräsituksen aiheuttamaa haristumaa. Ikkunoiden uusiminen tarkastelujakson lopulla on suositeltavaa ja välttämätöntä viimeistään seuraavan jakson alussa. Vaihtoehtona ikkunoiden sekä parveke- ja terrassiovien peruskorjaus jakson alkupuolella, jolla voidaan osille saada lisää aikaa 5-10 vuotta, jolloin uusiminen on välttämätöntä. Kuntoarviossa suositellaan uusimista jakson lopulla käytettävyyden ja energiatehokkuuden paranemisen vuoksi.

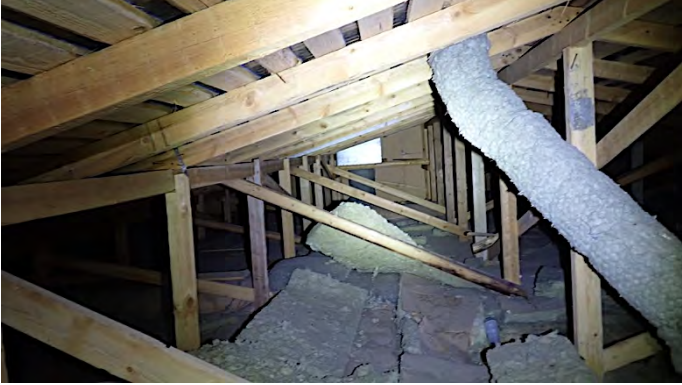
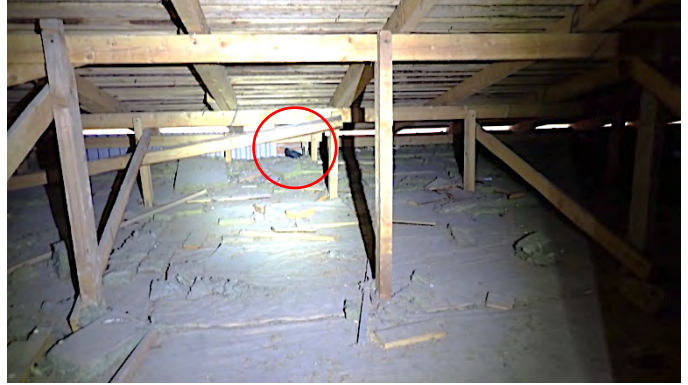
YLÄPOHJA

K3 TYYDYTTÄVÄ

Yläpohjiin on kulku vesikaton kattoluukun kautta. Vesikaton kantavilla rakenteilla ei rakenteellisia puutteita. Kattokannattajien päällä tiheä aluslaudoitus, ei aluskatetta. vesikatto ehjä, ei vuoto- tai kondenssihavaintoja. Yläpohjan lämmöneristykset välttävällä tasolla. Talotekniset osat tyydyttävästi eristetty. Yläpohjassa lintujen pesiä (kuva yllä).

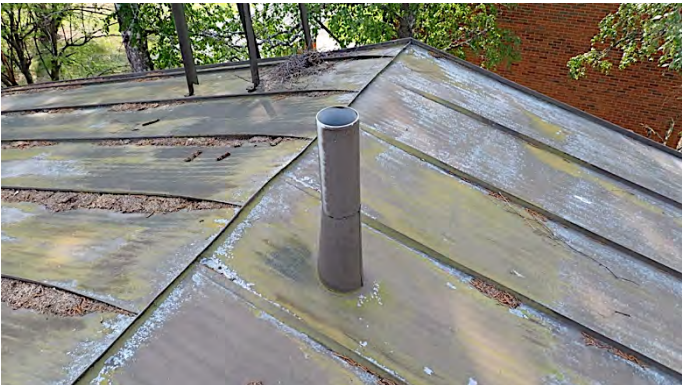
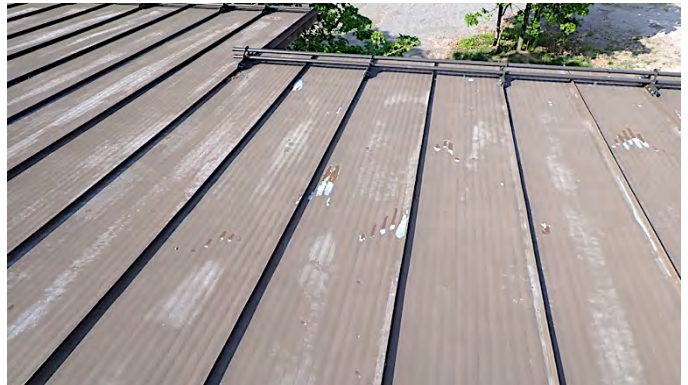
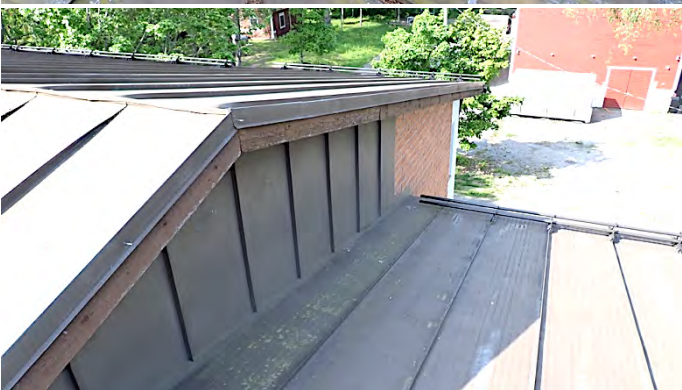
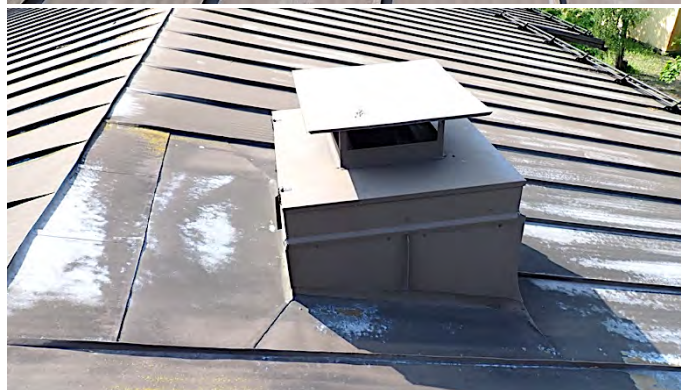
VESIKATTO

K2 VÄLTTÄVÄ

Rakennusten vesikatoille kulku talotikkaita ja A-portaan ylätasanteen luukusta ja kattoluukusta vesikatolle. Vesikate on alkuperäinen. Katteena pystysaumattu, maalattu peltikate. Katteilla merkittävää kulumaa ja paikoin ruostumia. Katteen kunnossapito on ajankohtainen. Vesikate on rakenteellisesti hyväkuntoinen ja kunnon säilyttämiseksi puhdistus on huoltomaalaus tehtävä pikaisesti. Kattojen läpivientiosilla kulumaa, mutta osat ehjiä. Läpiviennit silmämääräisesti tiiviitä. Vesikaton räystäillä korjaustarvetta, suositellaan räystäiden otsalautojen uusimista kattahuollon yhteydessä. vesikaton huollon yhteydessä suositellaan myös räystäiden tuuletusrakojen verkottamista metalliverkoilla lintujen yläpohjaan pesimisen estämiseksi.

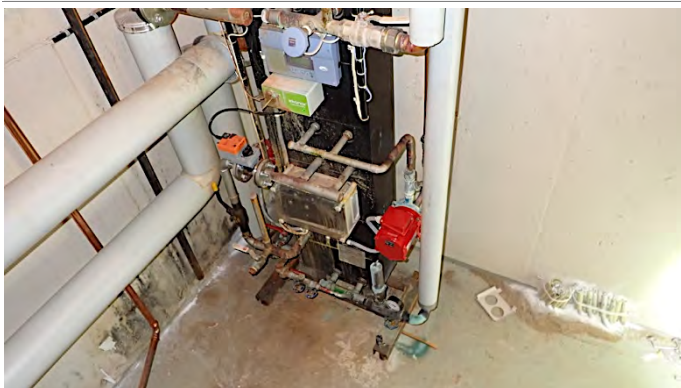
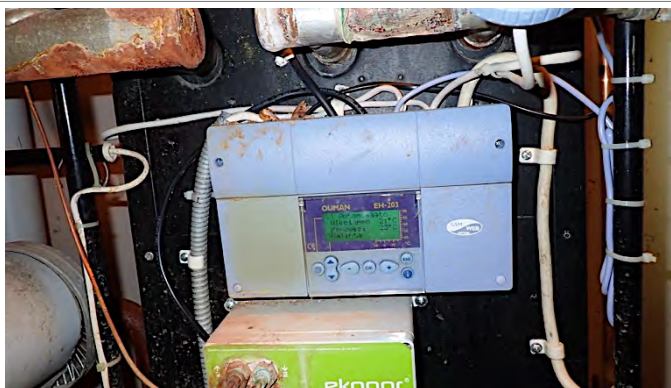
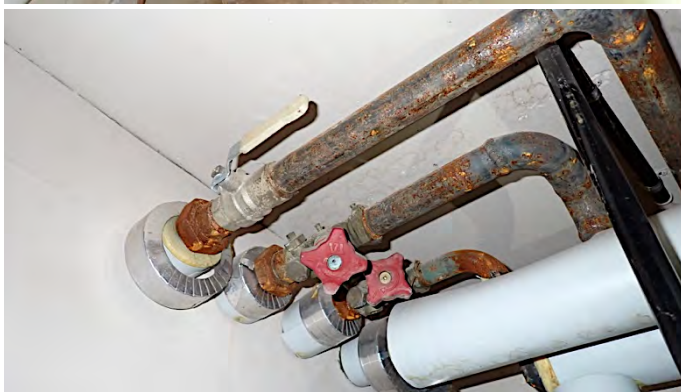
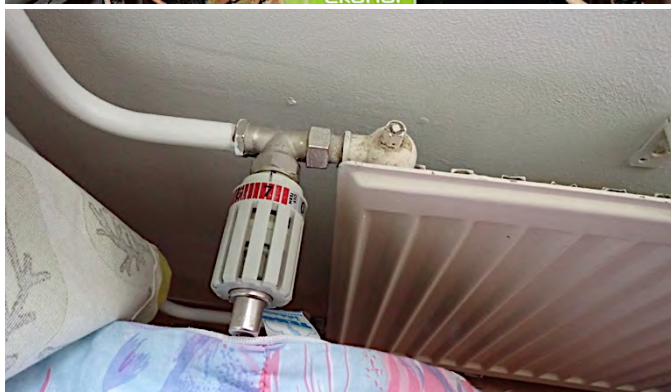
LÄMMITYSJÄRJESTELMÄ

K1 HEIKKO

Lämmitystapana on kaukolämpö, joka jaetaan tiloihin vesikiertoisien patteriverkoston kautta. Kaukolämmön alajakokeskus on alkuperäinen ja saavuttanut teknisen käyttöikänsä. Sen uusimista suositellaan tarkastelujakson alkupuolella energiatehokkuuden, säädettävyyden ja ohjattavuuden parantamiseksi. Patteriverkon säätöventtiilit ja termostaatit ovat vielä monilta osin alkuperäisiä, joten niiden uusiminen ja koko verkoston pesu sekä perussäätö ovat suositeltavia toimenpiteitä lämmön jakautumisen tasapainottamiseksi sekä energiatehokkuuden parantamiseksi.

- Kiinteistön kaukolämmön alajakokeskuksen uusiminen (talotekniikan yhdistäminen).
- Patteriverkkojen säätöventtiilien ja termostaattien uusiminen, verkkojen pesu ja perussäätö.
- Käyttövesiputkiston ja vesikalusteiden uusiminen.
- Lattiakaivojen ja vesipisteiden viemäriolosuhteiden uusiminen sisäkorjausten yhteydessä (ei PTS:ssä).
- Sähköjärjestelmän huoneistokohtainen ajantasaistaminen sisäkorjausten yhteydessä.
- Ilmanvaihdon perushuolto; kanavien puhdistus ja säätö, puhaltimien uusiminen tarpeen mukaan.

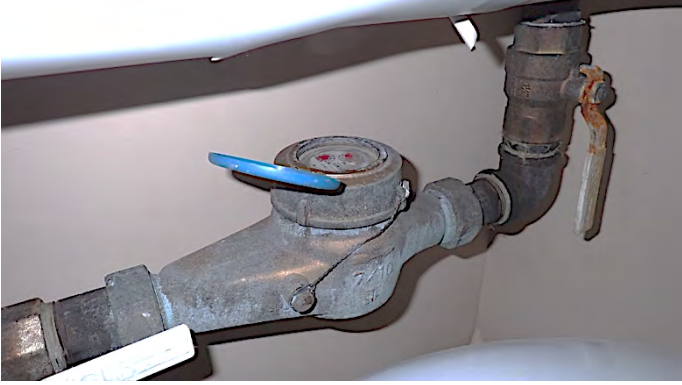
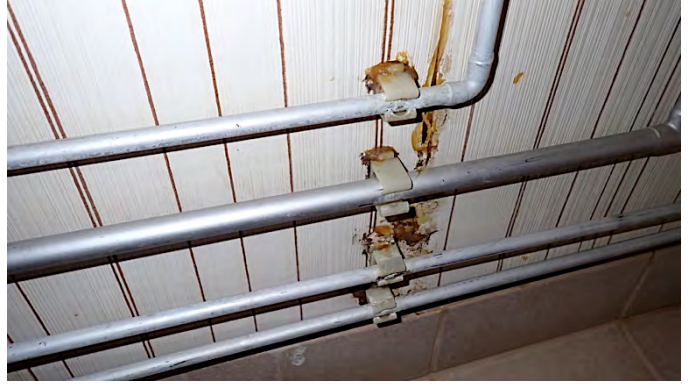
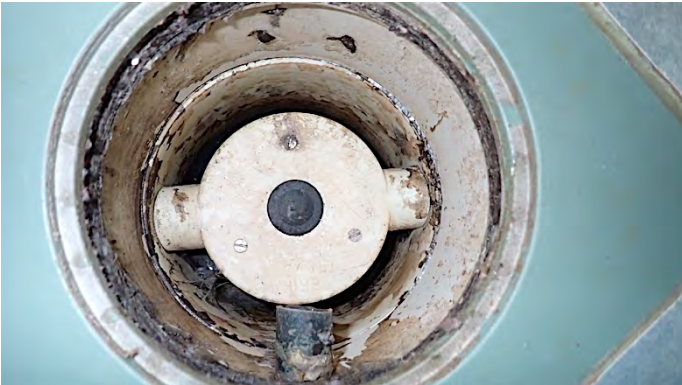
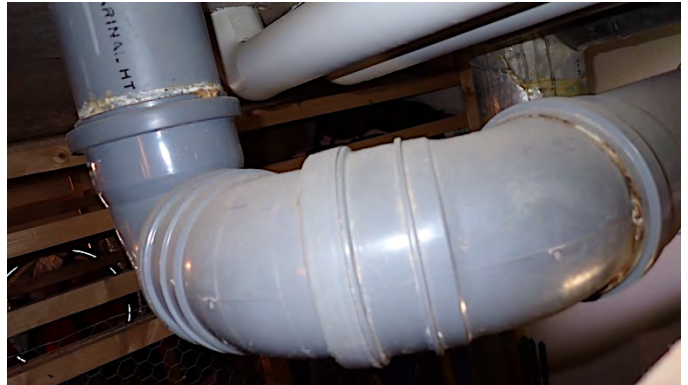
KÄYTTÖVESI

K1 HEIKKO

VIEMÄRÖINTI

K2 VÄLTTÄVÄ

Rakennuksen käyttövesi- ja viemäröintijärjestelmät ovat alkuperäisiä. Käyttövesiputket ovat kuparia. Suurin osa putkista ja iso osa vesikalusteista on vielä alkuperäisessä kunnossa. Käyttövesiputkiston ja vesikalusteiden uusiminen on suositeltavaa pikimmiten jo havaittujen ja korjattujen useiden vuotojen vuoksi. Tarkastushetkellä ei havaittu vuotoja, mutta useita jälkiä aiemmista vuodoista. Viemäröintiputket ja -osat ovat muovia. Järjestelmän liitosjohdot, pohjaviemärit sekä tonttievemärit ovat alkuperäiset ja niiden tekninen käyttöikä ylittyy seuraavan tarkastelujakson alkupuolella. Tilakohtaisten vesipisteiden viemäröintiosat ja lattiakaivot suositellaan uusittavaksi huoneistokorjausten yhteydessä. Märkätilojen peruskorjauksessa uusitaan lattiakaivot ja käsialtaan viemäröintiosat ja keittiöiden uusimisen yhteydessä tiskialtaan viemäröintiosat.

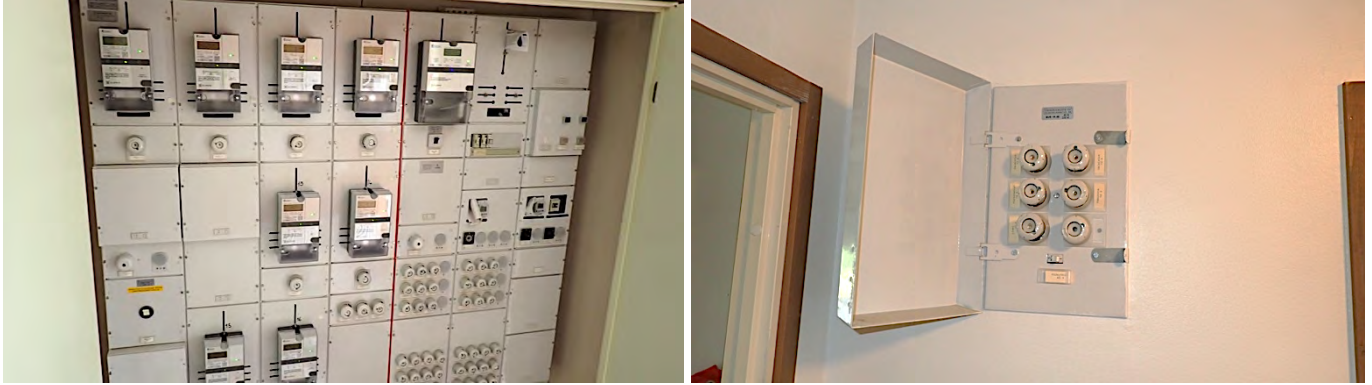
SÄHKÖISTYYS

K3 TYYDYTTÄVÄ

Rakennuksen sähköasennusten pääosat ovat alkuperäisiä ja toteutettu rakentamisajankohdan vaatimusten ja standardien mukaisesti. Näkyvillä järjestelmäosilla ei havaittu välittömiä turvallisuuspuutteita, mutta se ei kaikilta osin vastaa nykyisen sähköasennusstandardin SFS 6000 sekä Tukesin määräysten vaatimuksia. Esimerkiksi vikavirtasuojien käyttö on rajoittunutta tai puuttuu kokonaan, ja maadoitus on toteutettu vanhojen asetusten mukaisesti. Sähköjärjestelmä on edelleen toimintakuntoinen, mutta sen tekninen käyttöikä on loppupuolella. Nykyvaatimusten näkökulmasta suositellaan järjestelmän teknistä tarkastusta, erityisesti vikavirtasuojauksen, suojavaadoituksen ja sähkökeskusten osalta, jotta sähköturvallisuus voidaan varmistaa myös tulevaisuudessa. Sähköjärjestelmän uusiminen on tarkoituksenmukaista ajoittaa samanaikaisesti sisäpuolisten peruskorjausten ja käyttövesiputkien uusimisten kanssa, jolloin mahdollisesti avattu rakenteita ja yhteisiä reitityksiä voidaan hyödyntää. Samalla suositellaan uusittavaksi asuntokohtaiset pintakalusteet.

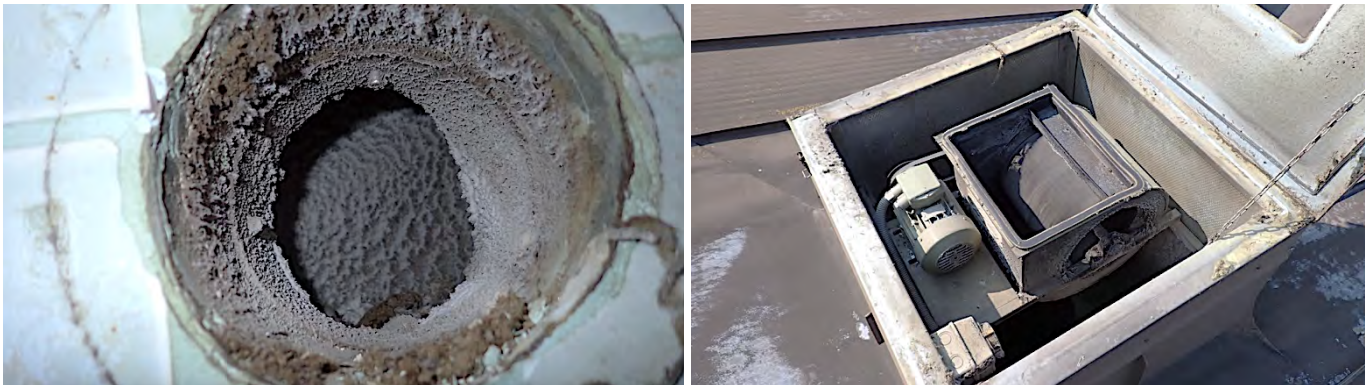
ILMANVAIHTO

K2 VÄLTTÄVÄ

Rakennuksen ilmanvaihtojärjestelmänä on koneellinen poisto. Keskitetty huippuimuri vesikatolla. Pystyhormien ilmanvaihtokanavat ovat teräksisiä kierresaumakanavia ja niissä on asianmukaiset päätelaitteet paikoillaan. Kanavistoissa havaittiin merkittävää pölykertymää. Järjestelmän puhdistamisesta tai ilmamäärien säädöistä ei ollut saatavilla dokumentoitua tietoa. Tarkastelujaksolla suositellaan ilmanvaihtokanavien nuohousta ja puhdistusta sekä järjestelmän tasapainotusta oikeiden ilmamäärien ja puhtaan sisäilman varmistamiseksi. Suositellaan myös huippuimurin uusimista koteloineen. Suositellaan asennettavaksi anturiohjattu imuri, joka parantaa merkittävästi ilmanvaihdon toimivuutta ja energiatehokkuutta.

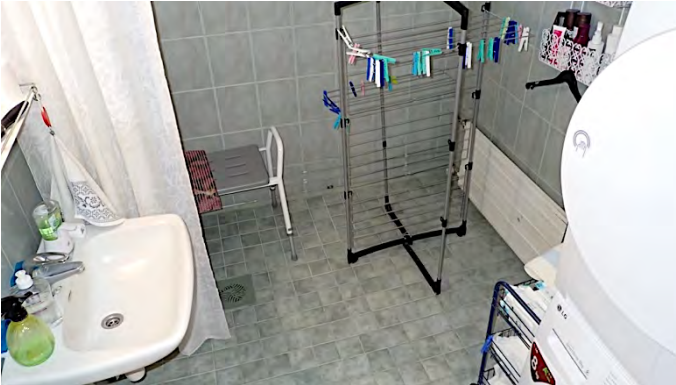
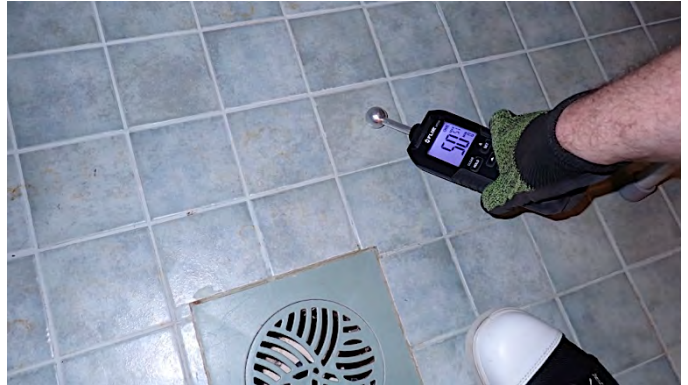
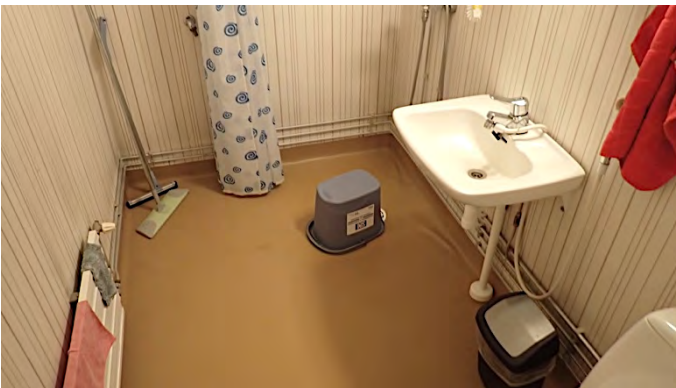
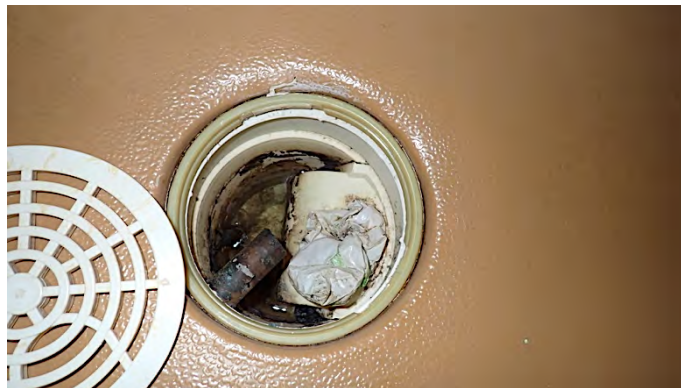
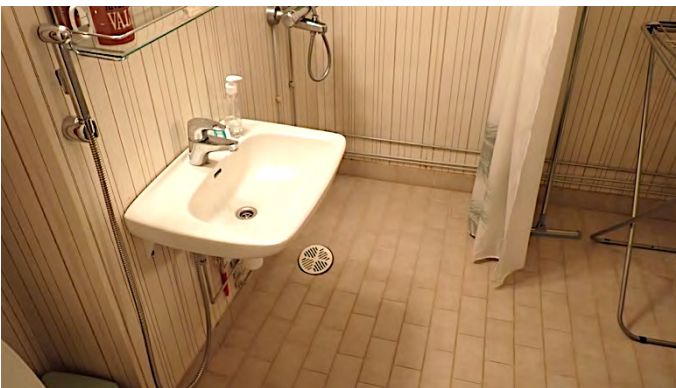
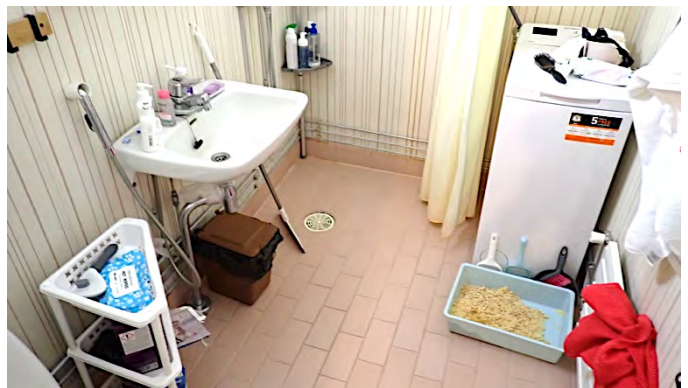
ASUNNOT, MÄRKÄTILAT

K2 VÄLTTÄVÄ

Kohteessa on yhteensä 16 asuntoa, joista tarkastettiin perus- ja pintarakenteiden yleiskunto sekä märkätilat ja keittiöt. Kohteen merkittävin kunnossapidon toimenpide jaksolla on asuntojen märkätilojen peruskorjaukset ja käyttövesiputkien uusiminen. Kohteen kylpyhuoneista vain yksi on kunnolla peruskorjattu, muut tilat korjauksen tarpeessa pikimmiten vedeneristeiden heikon kunnan vuoksi. Useissa tiloissa on tehty korjauksia mm. lattioiden osalla, mutta toteutusten taso on heikko. Suurimmassa osassa kylpyhuoneita on merkittävä perusrakenteiden kosteusvaurioriski. Useissa tiloissa mitattiin erityisesti lattiakaivolla kohonneita kosteustasoja, mutta kartoituksella ei todettu selvästi vaurioituneita tiloja. Useissa tiloissa suihkun alueella lattian muovimatto laajalti irti pohjasta.

Asunto 4	K1	Kaivolla korkea kosteus. Matto irti.
Asunto 7	K1	Kaivolla kohonnut kosteus. Matto laajasti irti, kupruilla.
Asunto 11	K1	Kaivolla kohonnut kosteus. Matto irti.
Asunto 16	K1	Kaivolla korkea kosteus. Matto irti.

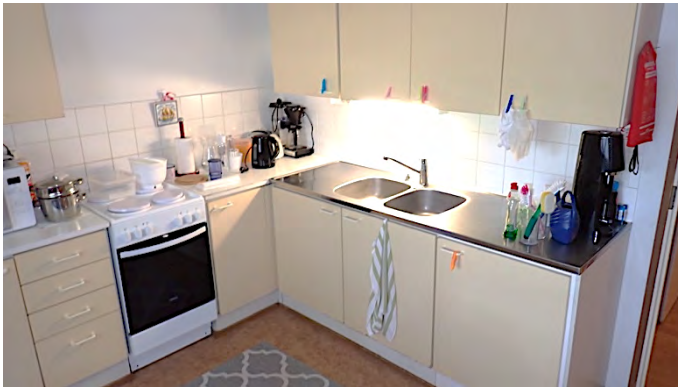
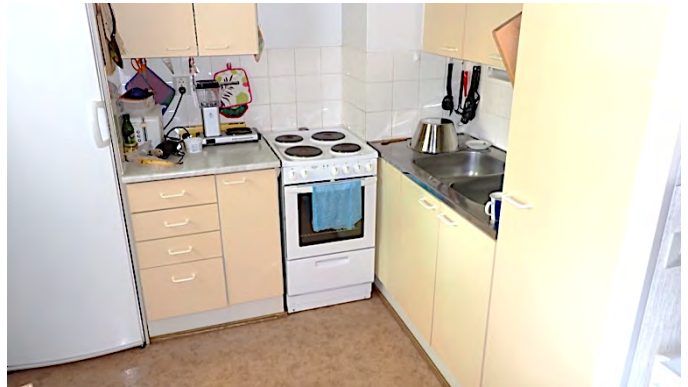
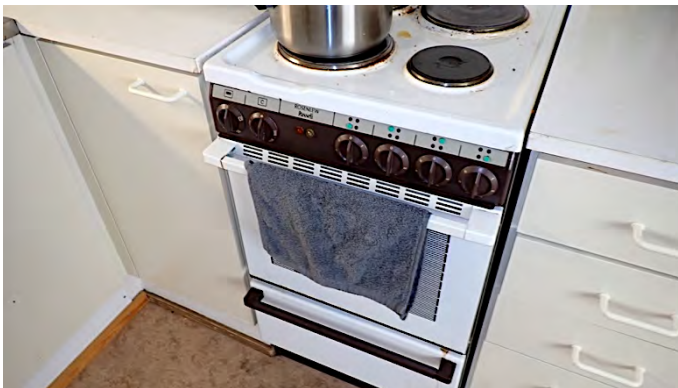
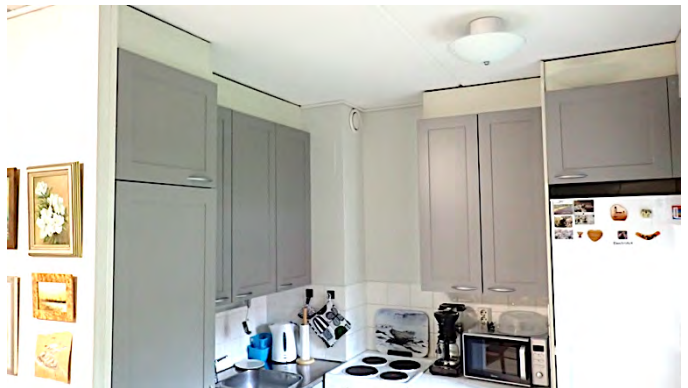
ASUNNOT, KEITTIÖT

K3 TYYDYTTÄVÄ

Kohteen 16 asunnon keittiöistä vain yksi on peruskorjattu ja kiintokalusteet uusittu (kuva yllä). Alkuperäisissä keittiöissä myös laajasti vanhoja laitteita eli liedet ja jääkaappipakastimet. Keittiöiden osalta suositellaan alkuperäisten kiintokalusteiden ja vesikalusteiden uusimista. Sisätilojen pintarakenteiden kuntoa voidaan parantaa huoneistokorjausten yhteydessä, ja yksittäisiä kuluneita pintoja voidaan uusia tarpeen mukaan. Korjaustoimet nostavat teknistä tasoa ja parantavat asumisviihtyvyyttä.

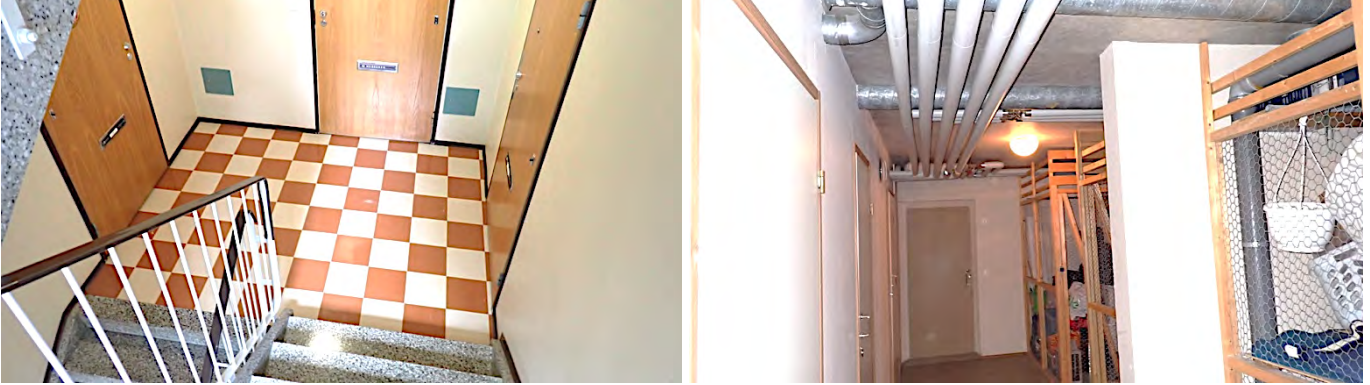
YHTEISTILAT, PORRASHUONEET JA MUUT TILAT

K3 TYYDYTTÄVÄ

Porrashuoneet ja muut yhteistilat olivat tyydyttävässä kunnossa. Pinnoilla kulumaa, mutta välittömiä laajempia korjaustarpeita ei todettu.

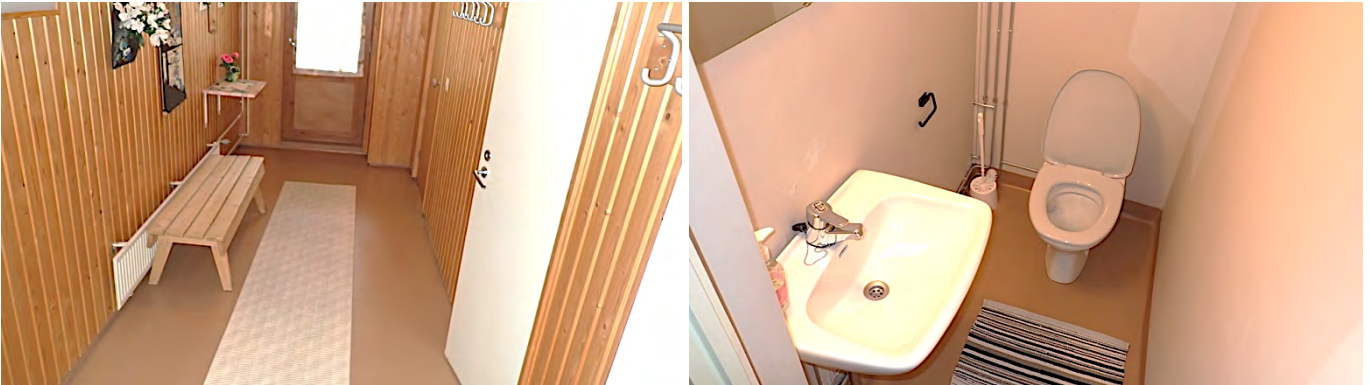
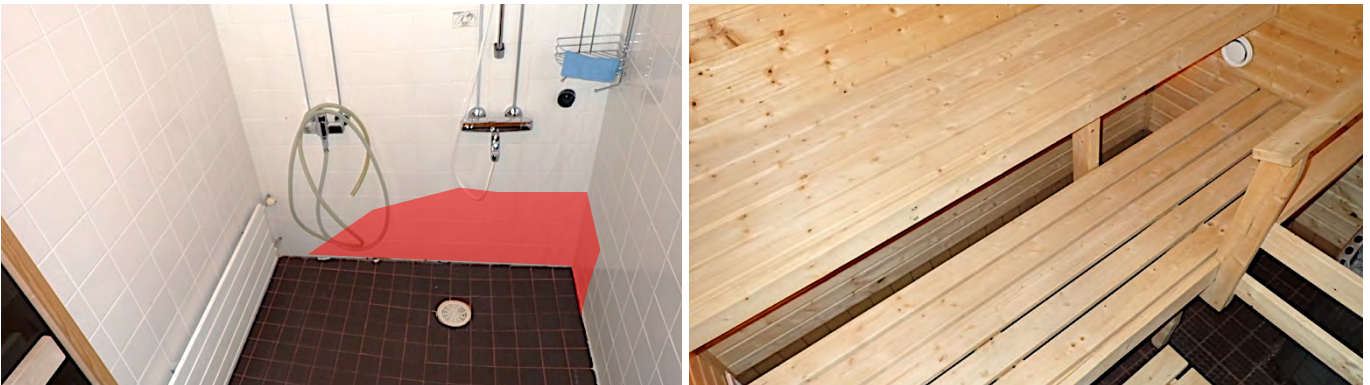
YHTEISTILAT, TALOSAUNA

K3 TYYDYTTÄVÄ

Kohteen alakerrassa on talosauna, johon kuuluvat pukuhuone, wc, pesuhuone ja sauna. Pesuhuoneen vedeneristeet ovat puutteelliset. Suihkujen väliseinän alaosa on eristeiden puutteellisuuden seurauksen aiheutunut kosteusvaurio. Väliseinän alaosa on vaurioitunut. Talosaunan vedeneristeet ja saunan höyrnsulkurakenteet ovat uusimisen tarpeessa. Tila on kattavan peruskorjauksen tarpeessa. Samalla suositellaan päivittämään tilan viemäröntiosat ja sähköistys.
