RKA-KIINTEISTÖN KUNTOARVIO JA PTS10 2025-2035

PETÄJISTÖNKUJA 12-14, 19600 HARTOLA

Tämä kuntoarvioraportti ja PTS10 on laadittu Kuntoarvioija J.Mutanen Tmi:n toimesta perustuen 28.5.2025 kiinteistöllä tehtyyn tarkastuskierrokseen sekä käytettävissä olleisiin dokumentteihin.

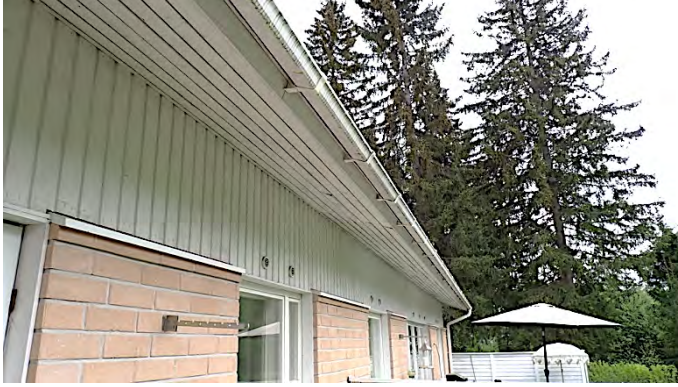
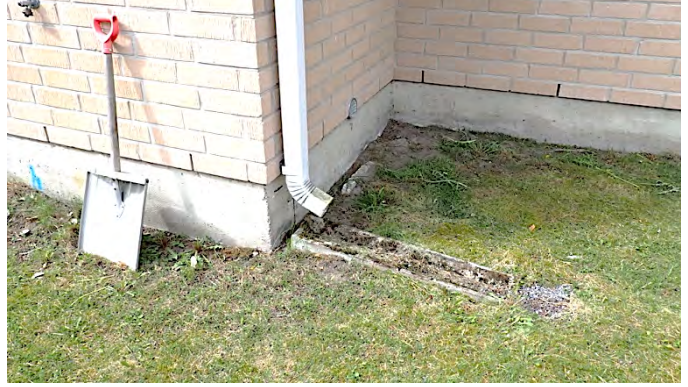
Rakennusten ympäriltä puuttuvat salaojajärjestelmät. Sadevesijärjestelmien kourut ovat heikkokuntoiset, ruostevaurioita. Syöksytorvet ovat tyydyttävässä kunnossa, alapuolelta puuttuvat rännikaivot ja viemärointi. Rakenteiden alaosissa havaittiin merkkejä kapillaarisesta kosteuden noususta. Seinien vierustojen pintamaa on humuspitoista, sorastusta ei ole. Rakennuspohjien kuivatusolosuhteiden parantamiseksi suositellaan sadevesijärjestelmän puutteiden korjaamista ja perustukset suositellaan samalla suojattavaksi ulkopuolisella vedeneristyksellä rakenteiden kosteusrasituksen vähentämiseksi.

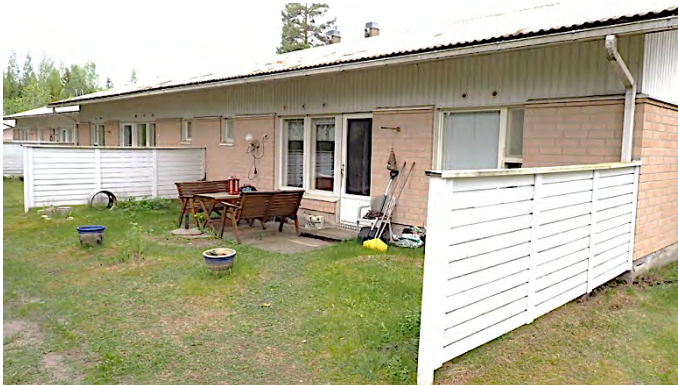
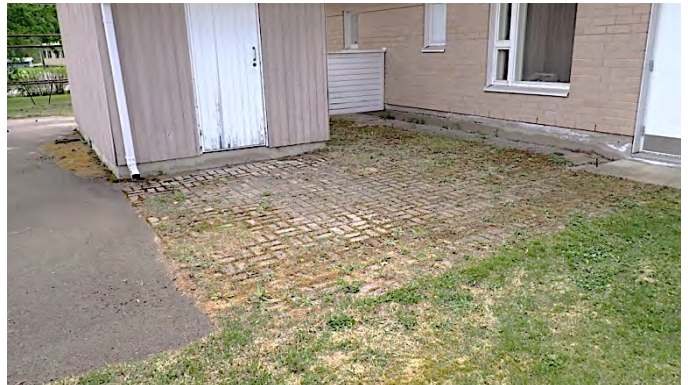
Asuntopihojen välillä ja reunoilla on puurakenteisia aitoja, jotka ovat tyydyttävässä ja hyvässä kunnossa. Aidat eivät edellytä välittömiä korjaustoimia, ja niiden huoltotarve voidaan arvioida uudelleen tarkastelujakson loppupuolella. Huoneistojen sisäänkäyntien edustoilla olevien betonikiveysten pinnoilla havaittiin runsaasti kasvustoja, erityisesti sammalta, mikä tekee edustoista epäsiistit ja heikentää pintojen käyttö- ja turvallisuusominaisuuksia. Kiveykset suositellaan puhdistettavaksi mekaanisesti tai biologisesti yhteisten piha-alueiden kunnossapidon yhteydessä (ei PTS:ssä). Aitojen kunto tarkastetaan uudelleen tarkastelujakson loppupuolella, jolloin päätetään mahdollisista huoltomaalauksista tai korjauksista.

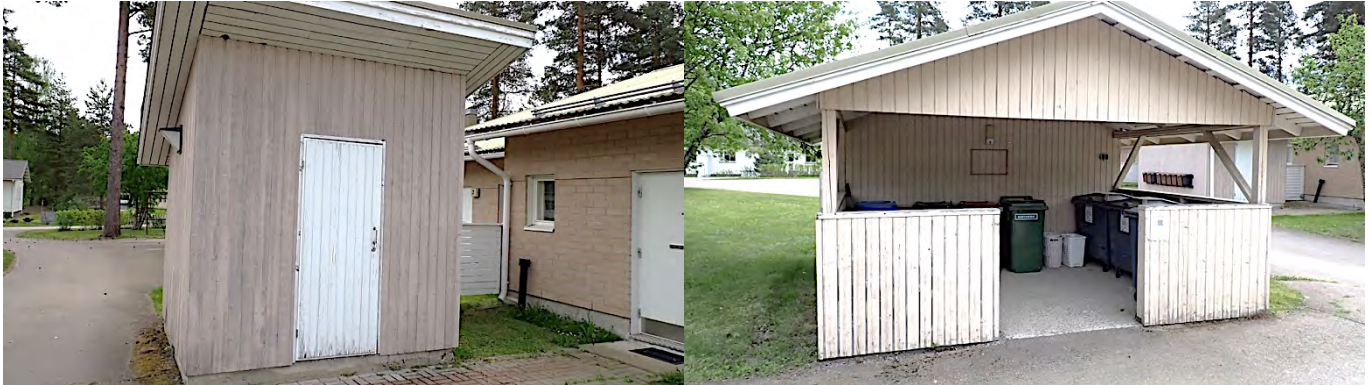
Asuntoihin kuuluvien erillisten ulkoverastojen puuverhouksilla havaittiin merkittävää kulumaa ja huoltomaalaustarvetta. Varastojen ovien ulkopinnoilla esiintyy lieviä verhousten vaurioita ja maalipintojen hilseilyä, huoltomaalaustarve. Kiinteistön jätekatoksen ulkoverhouksilla todettiin vastaavaa kulumaa sekä lieviä puuverhousten vaurioita. Katoksen vesikatteella havaittiin asuinrakennuksia vastaavaa kulumaa. Jätekatos on kuitenkin kokonaisuutena tyydyttävässä käyttökunnossa.

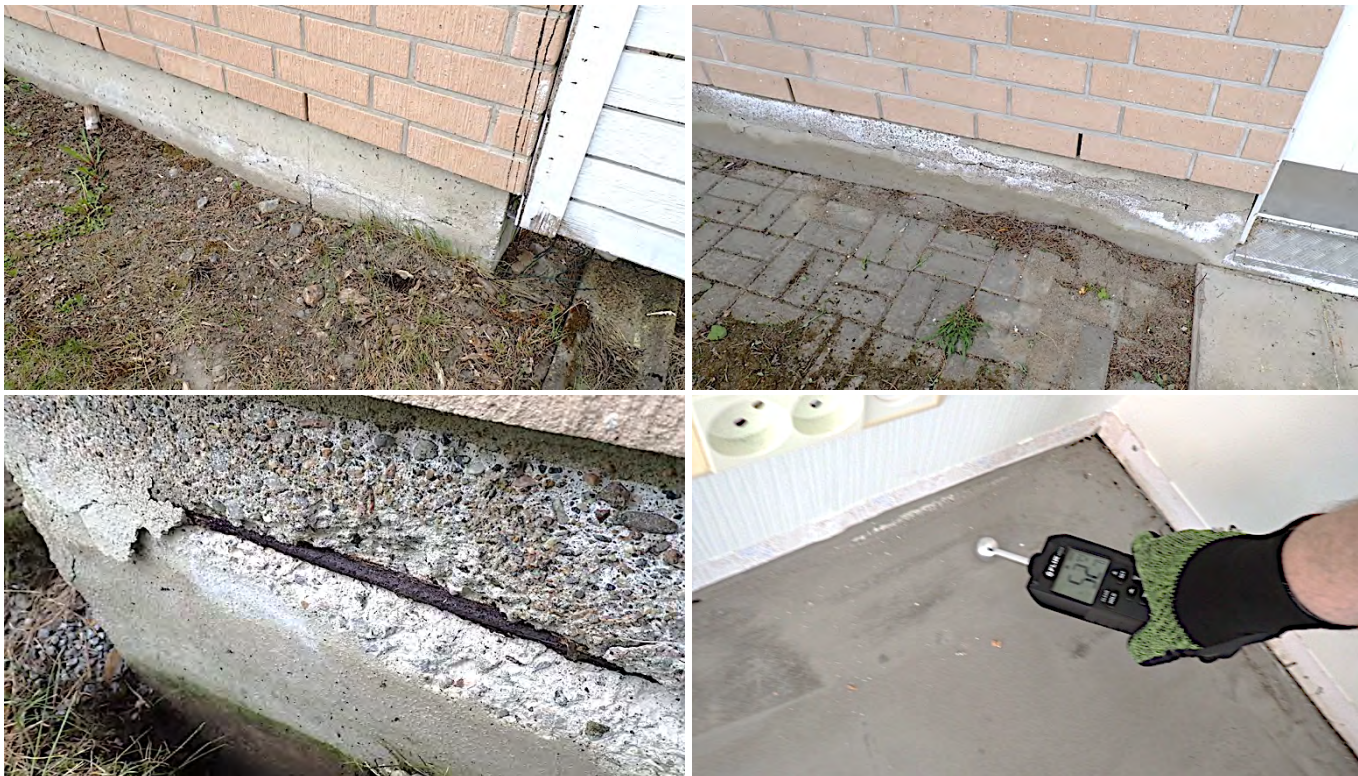
Rakennusten perustukset ovat betonivalurakenteiset. Ylemmän talon (asunnot 1–5) perustusten ulkopinnoilla havaittiin vaurioita, jotka johtuvat puutteellisesta raudoituksen suojabetonista. Perustusten pinnoilla laajasti jälkiä kapillaarisesta kosteuden noususta sekä paikoin betonin pintarapautumaa, korjaustarve. Perustusrakenteilta puuttuu ulkopuolinen vedeneristys, jonka tarve kohteessa on ilmeinen rakenteiden suojaamiseksi. Alapohjarakenteena maanvarainen betonilaatta, jonka osalla ei havaittu rakenteellisia puutteita. Pintakosteusmittauksissa todettiin kaikilla osin normaali kosteustaso.

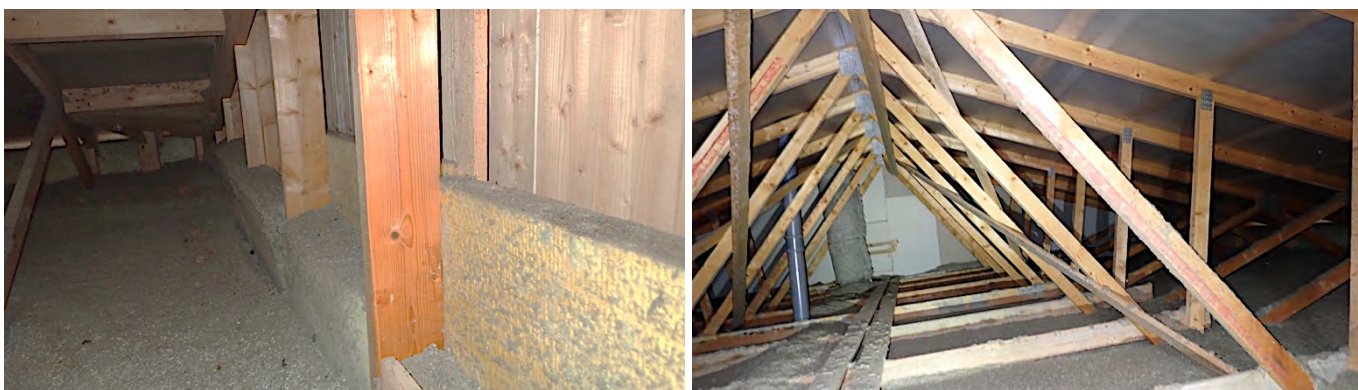
Rakennusten kantava runko on puurankarakenteinen. Yläpohja on toteutettu puurakenteisena, ja vesikaton kantavina rakenteina toimivat tehdasvalmisteiset NR-kattoristikot. Tarkastuksessa ei havaittu kantavissa rakenteissa merkittäviä puutteita tai vaurioita, ja kokonaisuutena rakenteet ovat teknisesti toimintakuntoiset.

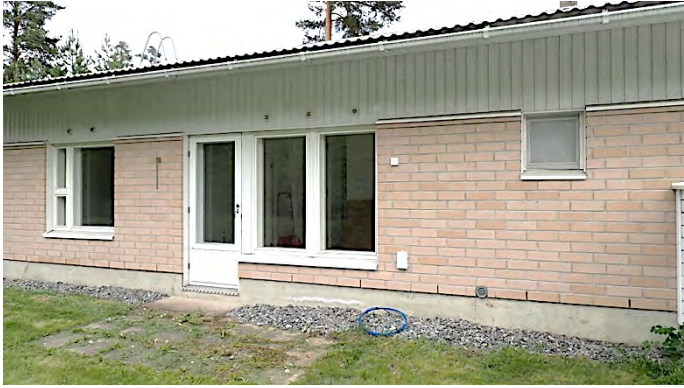
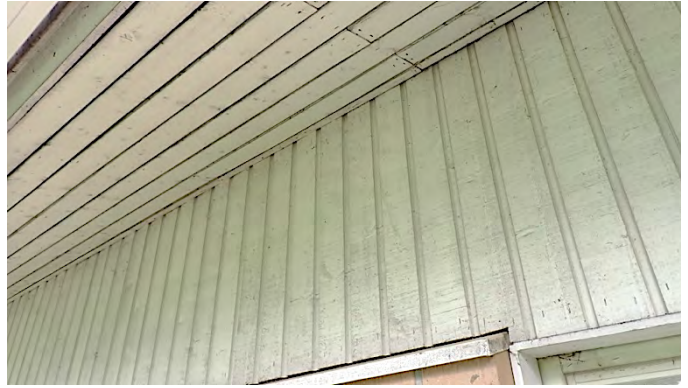
Julkisivujen hallitsevana verhouksena on tiiliverhous. Ikkunalinjan yläpuolella ja päädyissä on maalattuja puuverhouksia, joiden pinnoilla on säärasituksen aiheuttamaa kulumaa, mutta ei merkittäviä vaurioita. Julkisivujen puuverhosten huoltomaalaus suositellaan toteutettavaksi tarkastelujakson alkupuolella.

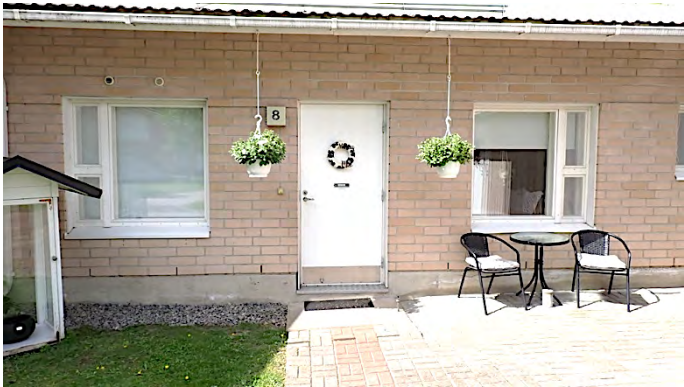
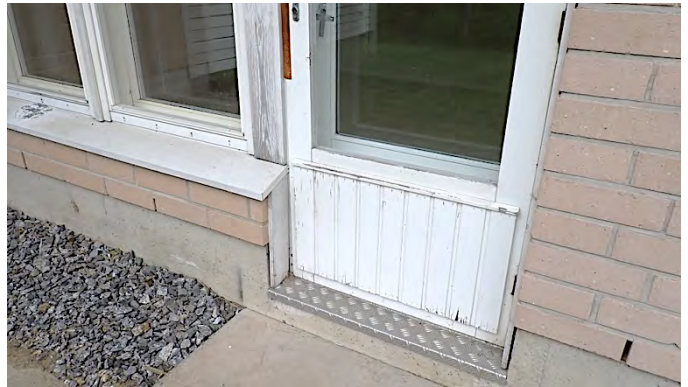
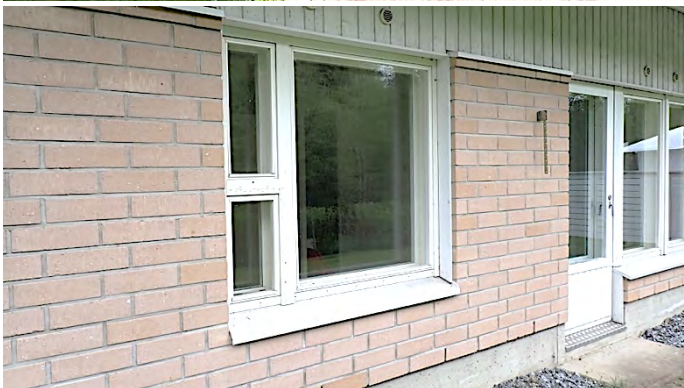
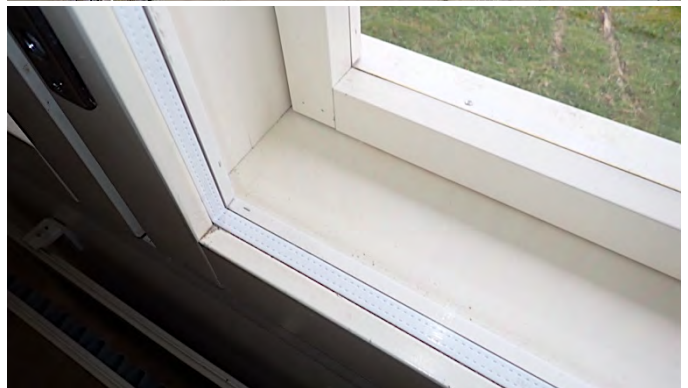
Ulko-ovet ovat pääosin alkuperäisiä. Ovet ovat paneeli- ja levyverhoituja puuvia, joiden pinnat on maalattu. Asuntojen pääövet ovat hyvässä tai tyydyttävässä kunnossa, ulkopinnoilla on havaittavissa kulumaa. Asuntopihoille johtavien puuvien ulkopinnoilla on kulumaa, huoltomaalaustarve. Ikkunat ovat alkuperäisiä, kaksipuitteisia puuikkunoita, joissa sisäpuutteessa eristyslasi ja ulkopuutteessa normaali lasitus. Ikkunat ovat vähintään tyydyttävässä kunnossa. Ikkunoiden ulkopuolisilla peiterakenteilla on kulumaa ja lievää haristumaa. Ulko-ovien maalipintojen huoltomaalaus ja pienet puukorjaukset suositellaan tehtäväksi kunnossapidon yhteydessä. Ikkunoiden ulkopuolisten puuosien huoltomaalaus suositellaan toteutettavaksi samassa yhteydessä. Toimenpiteillä voidaan siirtää ovien ja ikkunoiden uusimistarpeita seuraavalle kunnossapitajakson.

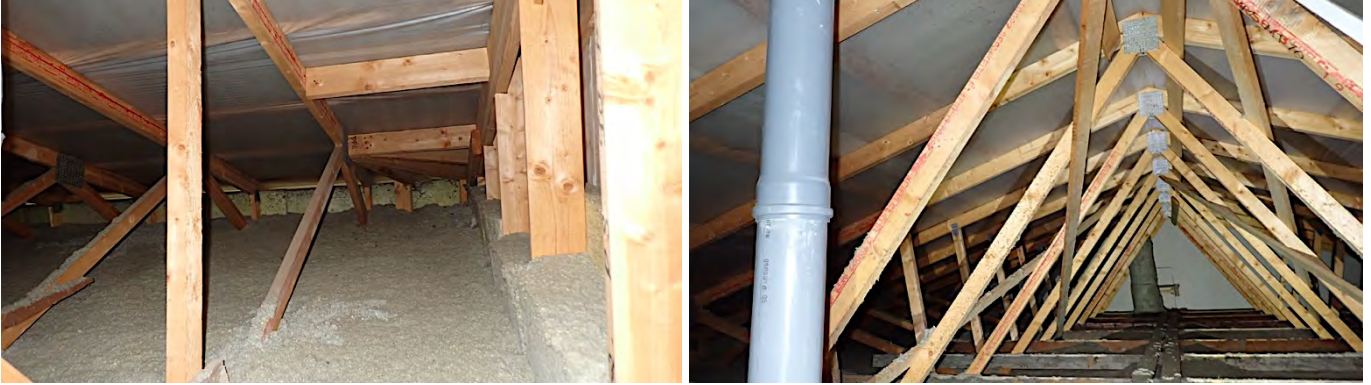
Yläpohjiin on kulku rakennusten päädyissä sijaitsevien luukkujen kautta. Yläpohjissa on hyväkuntoiset kulkusillat, eikä rakenteellisia puutteita havaittu. Aluskate on ehjä ja kantavat rakenteet ovat kunnossa. Tuuletusviemärit ovat eristämättä. Yläpohjien lämmöneristeenä on puhallusvillaa, eristekerroksen vahvuus on noin 300–400 mm, eikä puutteita todettu. Tuuletusviemärit suositellaan eristettäväksi kondenssiriskien pienentämiseksi.

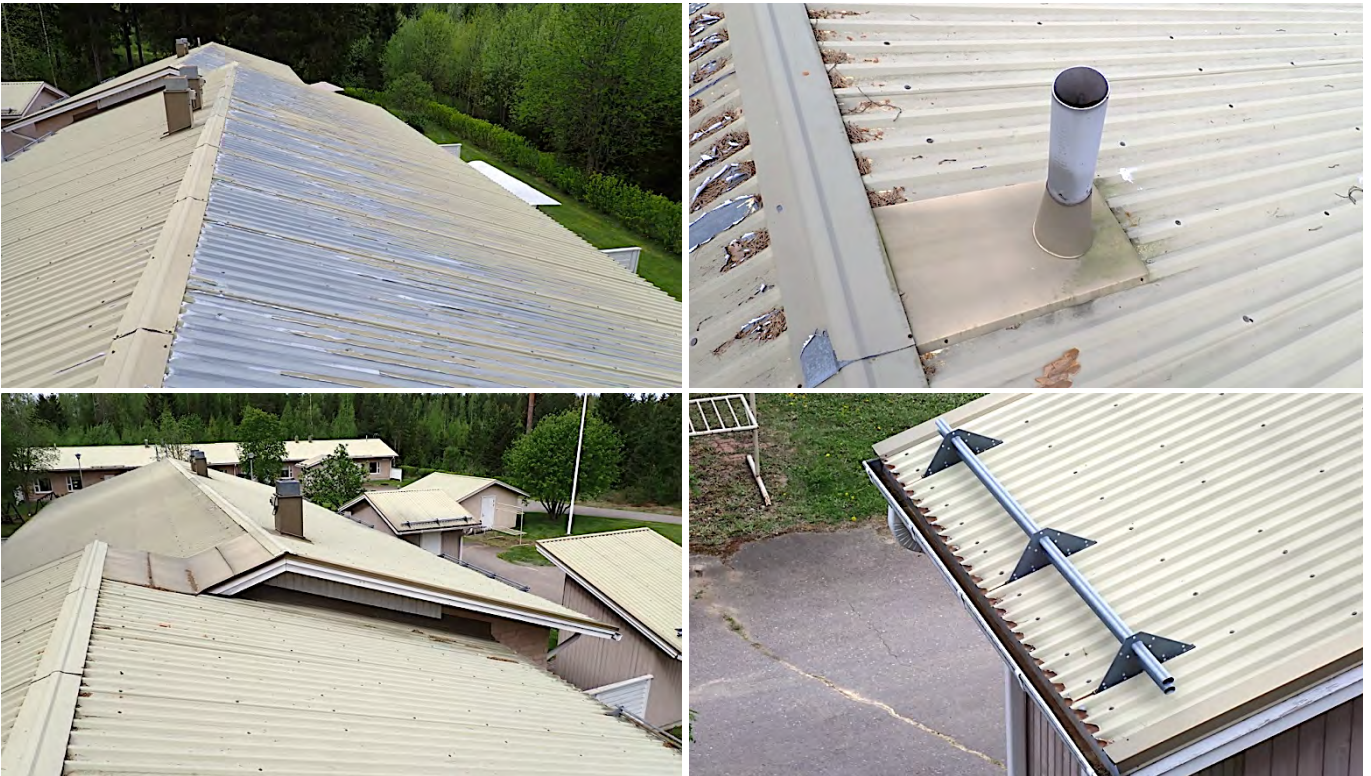
Vesikatteille johtavat talotikkaat ovat tyydyttävässä kunnossa. Vesikatot ovat alkuperäisiä, naulakiinnitteisiä profiilipeltikatteita. Katteiden pinoilla esiintyy laajasti pinnoitteen hilseilyä, räystäillä on kauttaaltaan ruostumaa pinnoitteen irtoamisen seurauksena. Kattojen läpiviennit olivat ehjiä ja silmämääräisesti tiiviitä. Vesikatteet ovat teknisen käyttöikänsä loppupuolella, mutta niiden uusimista suositellaan toteutettavaksi vasta seuraavan kunnossapitojakson alussa eli noin 10–15 vuoden kuluttua, jolloin niiden elinkaari on todennäköisesti maksimaalisesti hyödynnetty.

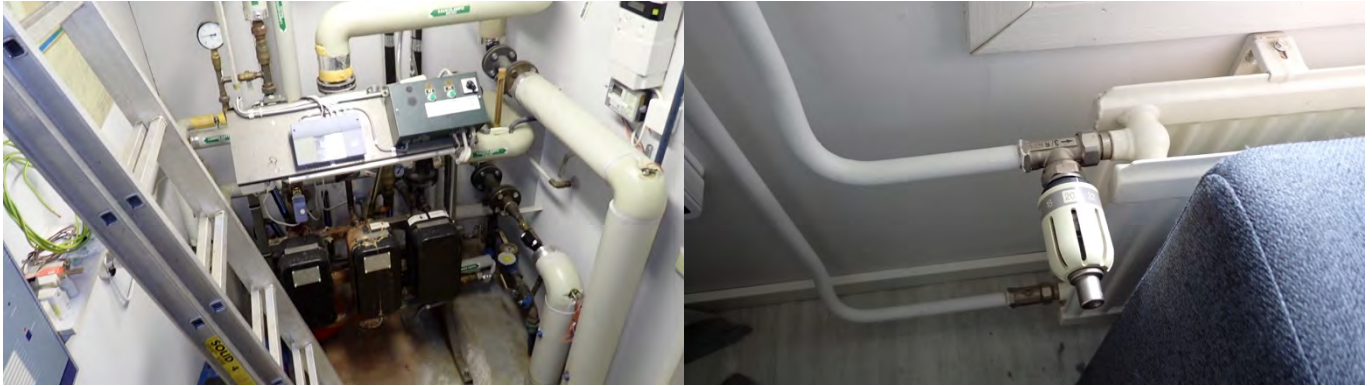
Kohteessa on kaukolämmitykseen perustuva lämmitysjärjestelmä. Rakennusten kaukolämmön alajakokeskus on alkuperäinen, merkittäviä päivityksiä ei ole tehty. Lämmönluovutus tapahtuu vesikiertoisen patteriverkoston kautta. Patteriverkoston termostaattiset patteriventtiilit sekä säätölaitteet ovat pääosin alkuperäisiä. Asunnoissa on lisäksi erillisiä sähköisiä lattialämmityksiä, joiden tekninen ja toiminnallinen kunto ei ollut kaikilta osin tarkastettavissa. Alajakokeskuksen ja patteriverkoston säätölaitteiden tekninen käyttöikä on loppupuolella. Järjestelmä on edelleen toimintakuntoinen, mutta nykyaikaiseen energiatehokkuuteen ja säädettävyyteen nähden puutteellinen. Erityisesti alkuperäiset säätöventtiilit ja termostaatit voivat aiheuttaa epätasapainoa sisälämpötiloissa ja heikentää energiatehokkuutta. Alajakokeskuksen uusiminen suositellaan toteutettavaksi tarkastelujakson aikana. Samassa yhteydessä suositellaan patteriverkoston perussäätöä ja termostaattiventtiilien uusimista. Toimenpiteillä parannetaan järjestelmän säätöominaisuuksia ja energiatehokkuutta sekä varmistetaan lämmitysjärjestelmän toimintavarmuus seuraavalle käyttöjaksolle. Sähköisten lattialämmitysten kunto ja uusimistarve tulee arvioida erikseen tilakohtaisesti esimerkiksi huoneistokohtaisten saneerausten yhteydessä (ei PTS:ssä).

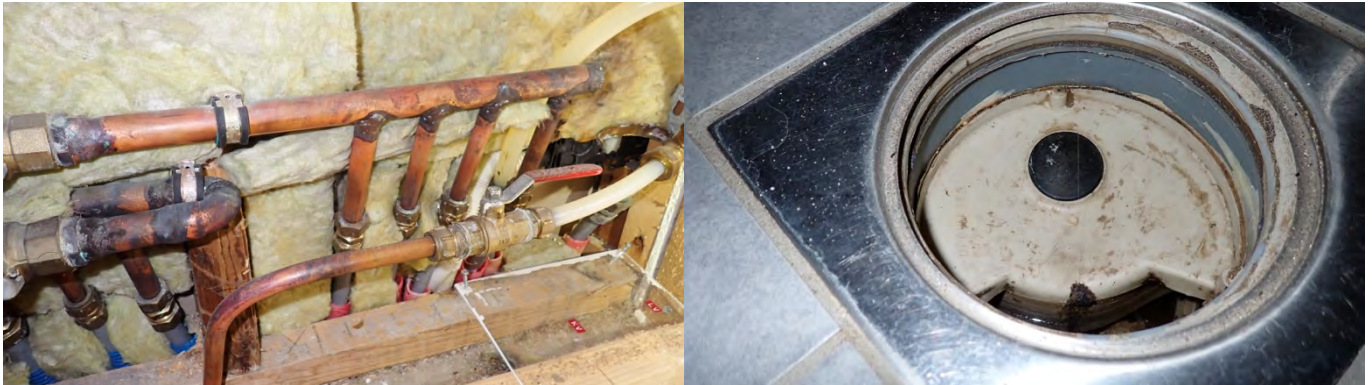
Rakennusten käyttövesi- ja viemäröintijärjestelmät ovat alkuperäisiä. Käyttövesiputkistot ovat kuparia ja muoviputkea suojaputkessa. Viemäröinti on muoviputkistoa ja sisältää vesipisteiden liitosjohdot, pohjaviemärit sekä tonttievemärit. Järjestelmien tekninen ja käyttöikä perustuva kunto on elinkaarensa loppupuolella. Käyttövesiputkistoilla ei havaittu vuotoja tai selviä vuotoriskejä. Asuntojen vesikalusteet ovat pääosin alkuperäisiä ja ikääntyneitä, eivätkä vastaa nykytasoa. Käyttövesi- ja viemäröintijärjestelmien peruskorjaustarve ajoittuu seuraavalle tarkastelujaksolle, mutta uusimisen suunnittelu ja valmistelu tulisi käynnistää jakson loppupuolella. Käyttövesiputkiston teknisen käyttöiän (n. 50 vuotta) vuoksi vuotoriskit kasvavat tulevina vuosina. Vesikalusteiden uusimista suositellaan viimeistään käyttövesiputkiston uusimisen yhteydessä. Viemärijärjestelmän kuntotutkimus suositellaan tehtäväksi ennen järjestelmän korjauspäätöksiä, jotta viemäreiden sisäpuolinen kunto saadaan tarkemmin tietoon. Tilakohtaisten vesipisteiden viemäröintiosat ja lattiakaivot suositellaan uusittavaksi peruskorjausten yhteydessä.

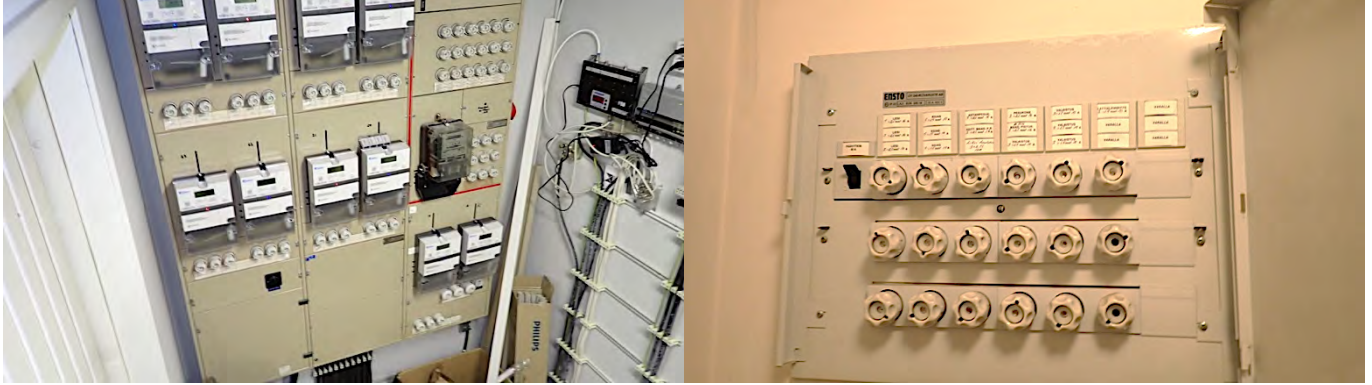
Rakennusten sähköasennukset ovat pääosin alkuperäisiä ja toteutettu rakentamisaikankohdan standardien ja vaatimusten mukaisesti. Järjestelmä on toimintakuntoinen eikä havaittu merkittäviä turvallisuuspuutteita. Kuitenkin osa järjestelmän ominaisuuksista ei vastaa nykyisten sähköasennusstandardin SFS 6000 sekä Tukesin määräysten vaatimuksia. Esimerkiksi vikavirtasuojien käyttö on rajoittunutta tai puuttuu kokonaan, ja suojamaadoitus on toteutettu vanhojen vaatimusten mukaisesti. Myös pistorasioiden ja sähkölaitteiden suojaustasot sekä johdotusten mekaaninen ja palotekninen suojaus voivat olla nykyvaatimuksia heikommalla tasolla. Mekaaninen suojaus tarkoittaa johtojen suojaamista fyysisiltä vaurioilta esimerkiksi suojaputkien avulla, ja palotekninen suojaus palo-osastojen läpivientien tiivistämistä palokatkotuotteilla. Sähköjärjestelmä on teknisen käyttöikänsä loppupuolella. Järjestelmän laaja peruskorjaus suositellaan toteutettavaksi seuraavan tarkastelujakson aikana. Nykyvaatimusten näkökulmasta järjestelmän tekninen tarkastus on aiheellinen erityisesti vikavirtasuojauksen, suojamaadoituksen ja sähkökeskuksen osalta. Uusiminen on suositeltavaa ajoittaa samaan ajankohtaan käyttövesi- ja viemärijärjestelmän peruskorjauksen kanssa, jolloin samoja reitityksiä voidaan hyödyntää ja rakenteiden avaaminen voidaan minimoida.

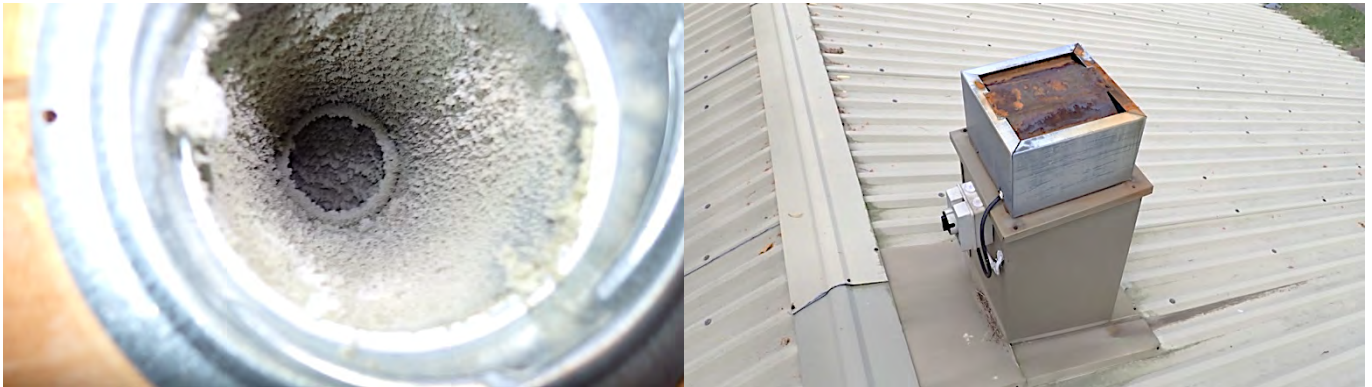
Kohteen ilmanvaihtojärjestelmä on koneellinen poisto. Huoneistokohtaisina poistopuhaltimina toimivat vesikatoille asennetut huippuimurit. Imureiden koteloilla havaittiin ruostumaa, ja moottoreiden tarkka ikä ei ollut tiedossa. Poistokanavat ovat sinkittyä terästä, ja niissä todettiin merkittävää pölykertymää. Ilmanvaihdon päätelaitteet olivat pääosin paikallaan. Keittiöissä käytetyt huuvut edustavat koko rakennusten elinkaarta, ja niiden kunnossa sekä toiminnallisuudessa saattaa esiintyä vaihtelua. Ilmanvaihtokanavien nuohous ja ilmamäärien perussäätö suositellaan toteutettavaksi tarkastelujakson alkupuolella. Huippuimurien tekninen käyttöikä (noin 20–25 vuotta) on kohteessa pääosin jo ylittynyt, joten niiden kunto tulee arvioida huolellisesti ja tarvittaessa laitteet on uusittava. Keittiöiden liesihuuvien uusiminen voidaan ajoittaa asuntojen muiden pintakorjausten yhteyteen.

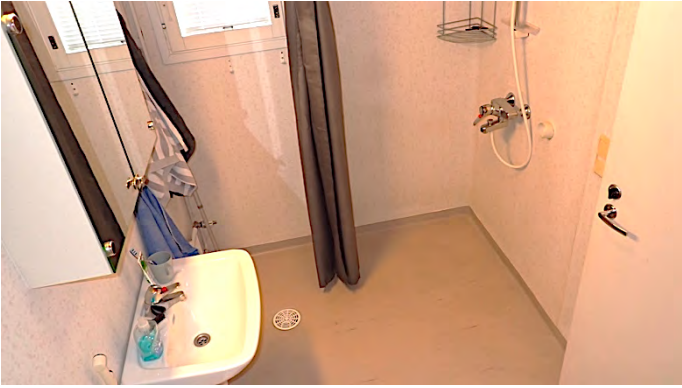
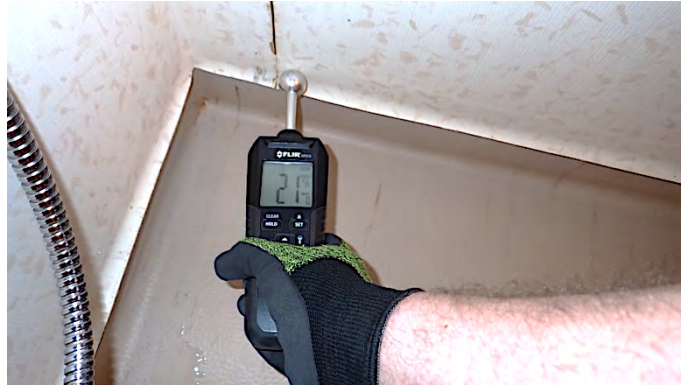
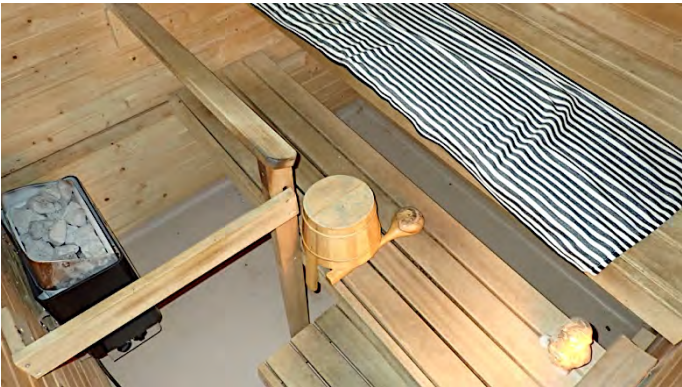
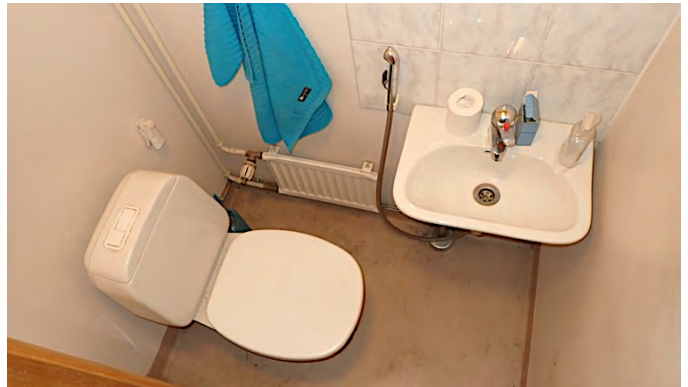
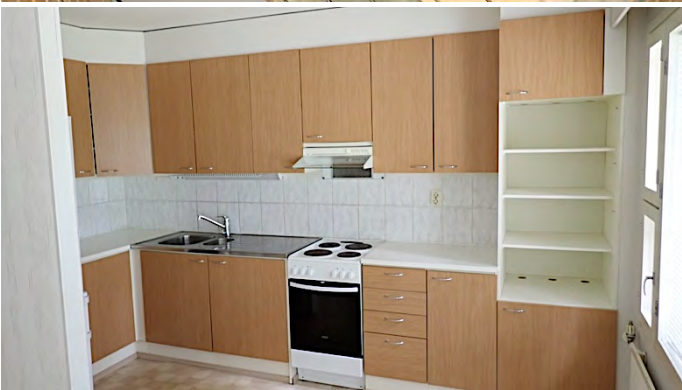
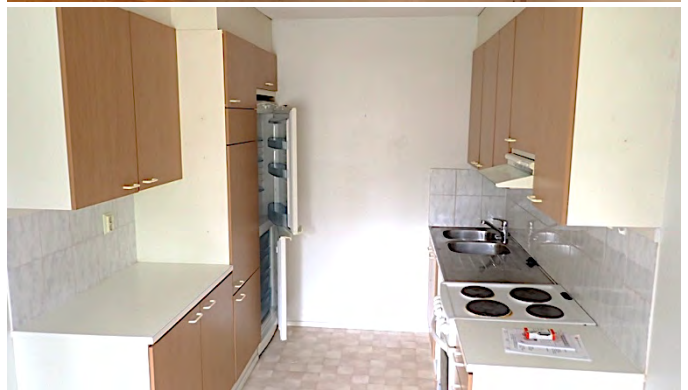
Kohteessa on yhdeksän asuntoa, joista tarkastettiin yleiskunto sekä märkätilat ja keittiöt. Asunnoista neljässä märkätilat on peruskorjattu, ja niiden käyttöikä ulottuu seuraavalle kunnossapitajaksoille. Viiden asunnon märkätilat ovat alkuperäisiä tai ikääntyneitä, ja niiden vedeneristeiden tekninen käyttöikä on ylitetty. Tilojen kosteuskartoituksella ei todettu aktiivisia kosteusvaurioita. Keittiöt olivat viidessä asunnossa vielä tyydyttävässä tai hyvässä kunnossa. Muissa asunnoissa keittiöiden kalusteet ja pinnat olivat alkuperäisiä ja ikääntyneitä, eivätkä vastaa nykyistä vuokra-asumisen tasoa. Asunto nro 2 oli tarkastushetkellä peruskorjauksessa eikä asuinkelpoinen, ja se on merkitty kuntoarviossa heikkokuntoiseksi. Muissa asunnoissa pintarakenteet olivat tavanomaisesti kuluneita mutta pääosin käyttökelpoisia. Asunto nro 9 oli tarkastuksen hetkellä heikkokuntoisin. Viiden asunnon märkätilojen peruskorjaus suositellaan toteutettavaksi tarkastelujakson aikana, jolloin myös märkätilojen lattiakaivot ja vedeneristykset uusitaan. Keittiöiden uusimistarpeet arvioidaan tarkemmin pintarakenteiden kulumisen ja käyttöasteen perusteella. Pintarakenteiden kuntoa voidaan parantaa huoneistokorjausten yhteydessä, ja yksittäisiä kuluneita pintoja voidaan uusia tarpeen mukaan. Korjaustoimet nostavat teknistä tasoa ja parantavat asumisviihtyvyyttä.
