## **RKA-KIINTEISTÖN KUNTOARVIO JA PTS10 2025-2035**

PETÄJISTÖNTIE 3, 19600 HARTOLA

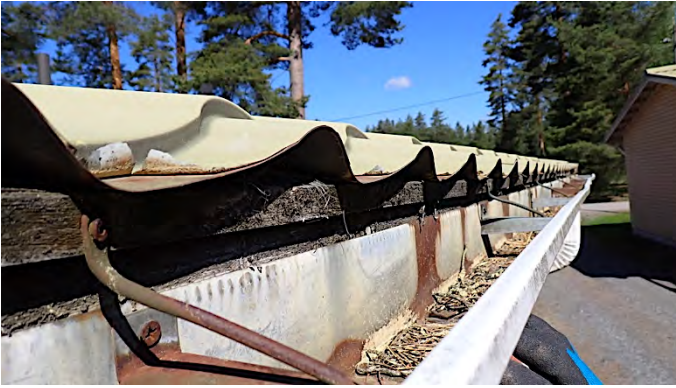
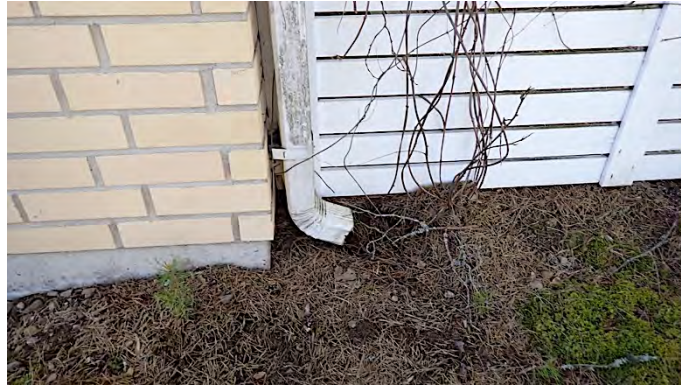
K2 VÄLTTÄVÄ

Rakennusten ympäriltä puuttuvat salaojajärjestelmät. Sadevesijärjestelmän vesikourut ja syöksytorvet ovat välttävissä kunnossa. Järjestelmän toimintakunto on puutteellinen, koska viemäröinti puuttuu. Tämän seurauksena sadevedet pääsevät valumaan hallitsemattomasti rakennuksen vierustuille, mikä lisää kosteusrasitusta ja rakenteiden vaurioitumisriskiä.

- Sadevesijärjestelmän puutteiden korjaaminen perustusten kosteusrasituksen vähentämiseksi.
- Asuntopihojen väli- ja reuna-aitojen kunnostus ja huoltomaalaus.
- Jätekatosten huoltomaalaus sekä mahdollisesti tarvittavat korjaustyöt.

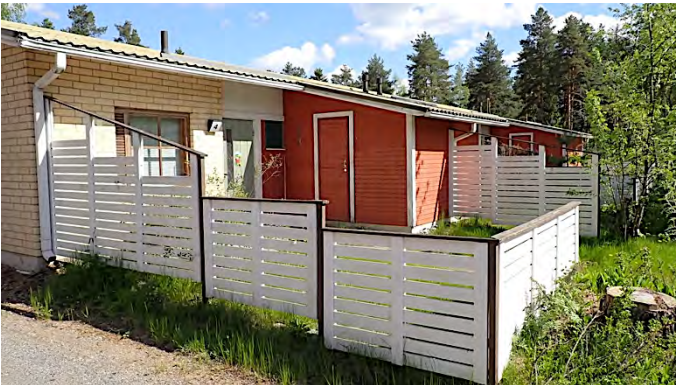
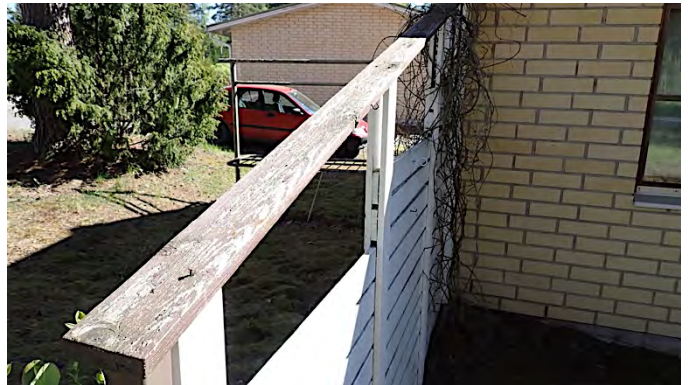
K2 VÄLTTÄVÄ

Asuntopihojen väli- ja reunarajauksina on käytetty metallirunkoisia, puuverhoiltuja aitarakenteita. Aidoissa on havaittavissa laho- ja pintavaurioita. Metallirungot ovat pääosin ehjiä, mutta niissä esiintyy paikoin pintaruostetta ja kulumaa. Rakenteet ovat vielä toimintakuntoisia, mutta niiden kunnossapitotarve on ilmeinen. Kiinteistön kulkuväylät hiekkapintaiset. Pannoilla epätasaisuutta, korjaukset havaittavan tarpeen mukaan (ei PTS:ssä).

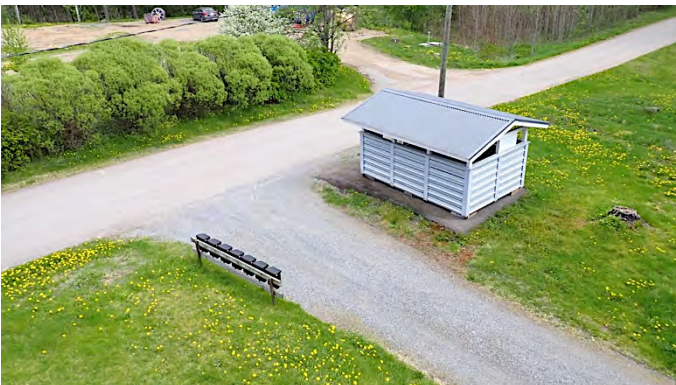
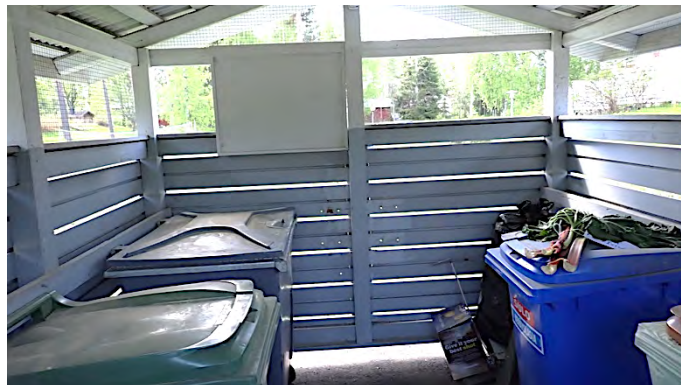
K3 TYYDYTTÄVÄ

Kiinteistön jätekatos on rakenteellisesti tyydyttävässä kunnossa, mutta sen julkisivuissa esiintyy kulumaa ja huoltomaalaustarvetta.

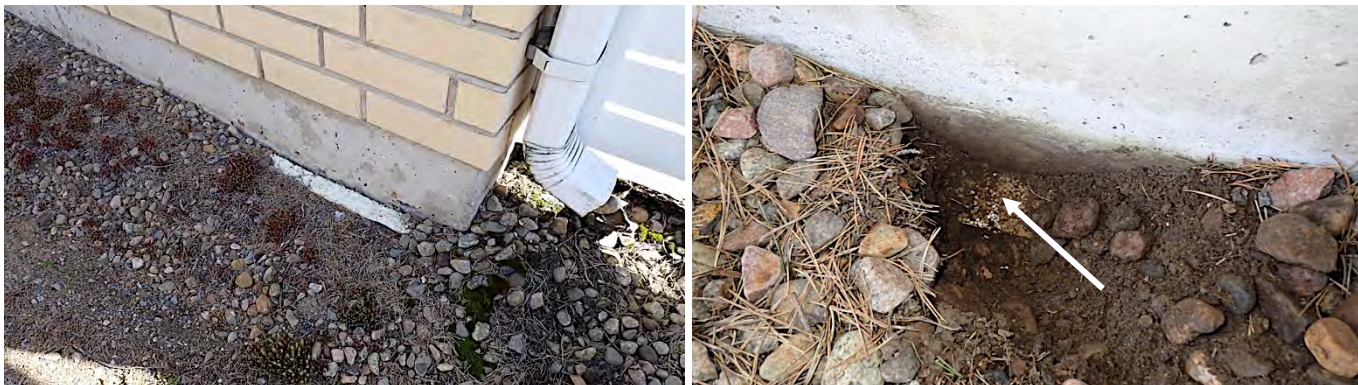
K3 TYYDYTTÄVÄ

Rakennusten perustukset ja alapohjarakenteet ovat betonivalua, lämmöneristeenä on käytetty EPS-levyjä. Perustuksilla ei ole erillistä ulkopuolista vedeneristystä. Perustusten ulkopinnat on suojattu ja eristetty pystyasennetuilla eristelevyillä, mutta rakenne ei tarjoa kattavaa suojaa ulkopuoliselta kosteusrasitukselta.

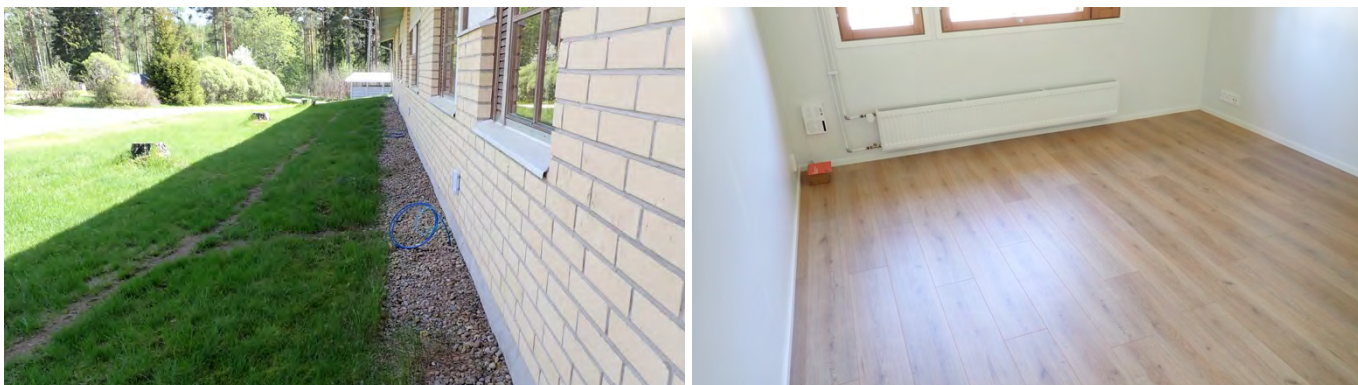
Seinien vierustoilla on sorastus, joka parantaa kuivatusolosuhteita. Alapohjarakenteena on maanvarainen betonilaatta. Kosteusmittauksilla rakenteissa oli normaali kosteustaso, eikä merkittäviä vaurioita todettu.

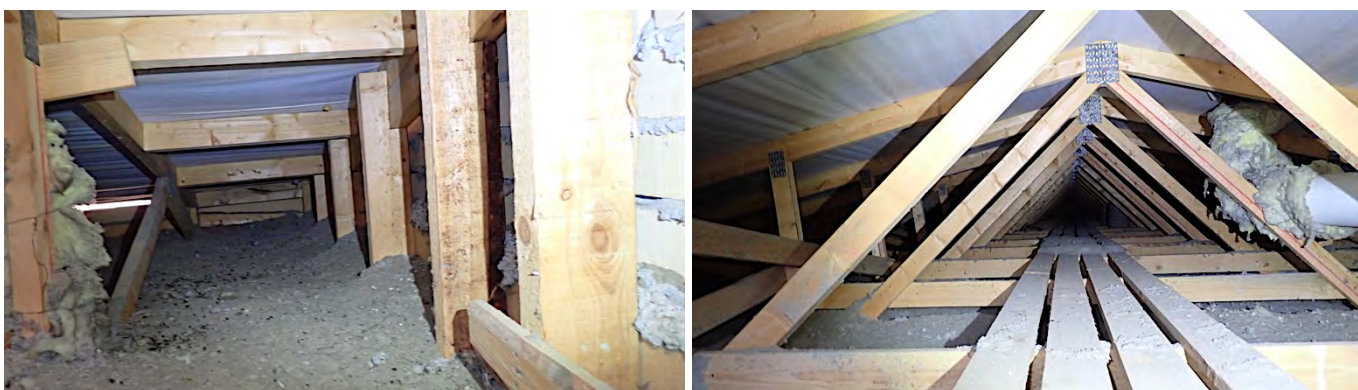
K4 HYVÄ

Rakennusten kantava runko on puurankarakenteinen. Yläpohja on toteutettu puurakenteisena, ja vesikaton kantavina rakenteina toimivat tehdasvalmisteiset NR-kattoristikot. Tarkastuksessa ei havaittu kantavissa rakenteissa merkittäviä puutteita tai vaurioita, ja kokonaisuutena rakenteet ovat teknisesti toimintakuntoiset.

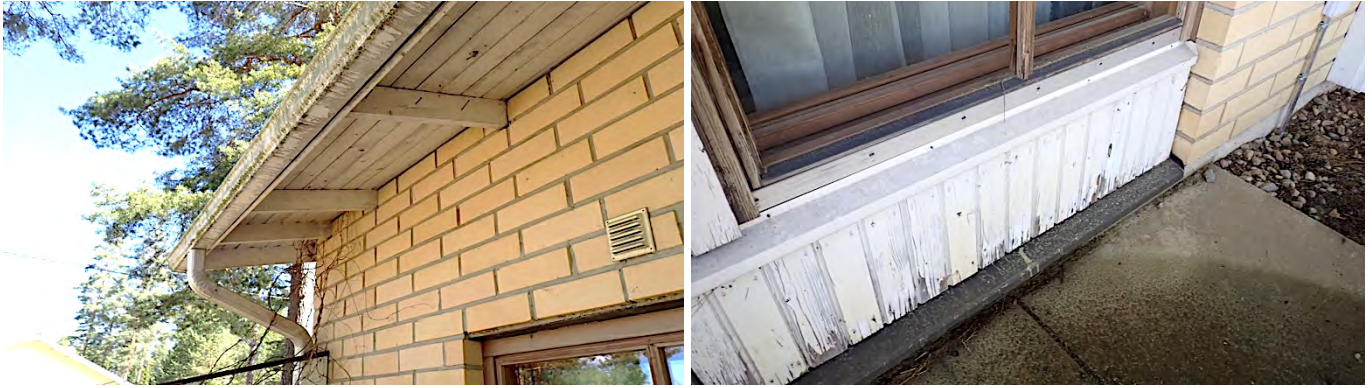
K2 VÄLTTÄVÄ

Rakennusten julkisivuissa on yhdistetty tiili- ja puuverhousta. Puuverhouksissa esiintyy laajasti kulumaa ja monin paikoin myös vaurioita, minkä vuoksi niiden osittainen uusiminen on tarpeen. Räystäsrakenteet ovat kuluneita ja niillä on selkeä huoltomaalaus- ja korjaustarve. Tiiliverhousosissa ei havaittu merkittäviä vaurioita. Asuntoihin kuuluvat puurakenteiset ulkovarastot (alla) ovat käyttökunnossa, mutta puuverhouksissa on paikallisia vaurioita ja pintakäsittelyn kulumista, mikä viittaa korjaus- ja maalaustarpeeseen lähivuosina.

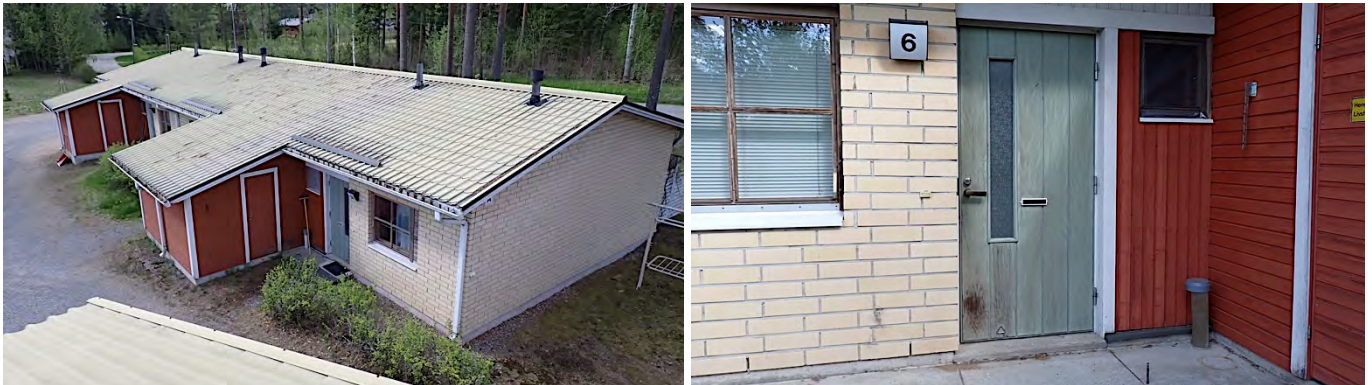
K2 VÄLTTÄVÄ

Rakennusten ulko-ovet ovat alkuperäisiä, levyverhoiltuja puuvia, joissa on kapea lasitus. Ovet ovat heikkokuntoisia ja niiden tekninen käyttöikä on ylitetty, minkä vuoksi ne ovat uusimistarpeessa. Useimpien oviaukkojen alareunan betonivalussa on merkittäviä vaurioita, jotka heikentävät rakenteiden kestävyyttä ja ulkonäköä. Ulko-ovet ovat uusimisen tarpeessa.

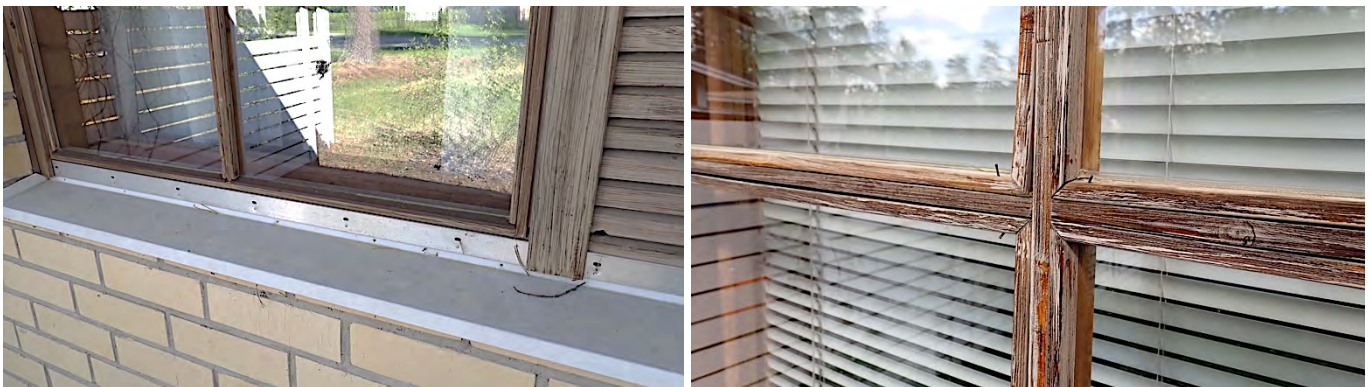
K2 VÄLTTÄVÄ

Ikkunat ovat alkuperäisiä, kolmepuitteisia puuikkunoita, joissa on normaali tasolasitus. Ikkunoissa esiintyy merkittävää kulumaa ja erityisesti ulkopuitteissa on havaittavissa haristumaa ja sääolosuhteiden aiheuttamaa vauriota. Puuosat on kuultokäsitelty, mikä vaikeuttaa niiden huoltomaalauksia huomattavan suuren työmäärän vuoksi. Pintojen kunto on heikko, ja ikkunoiden tekninen käyttöikä on ylitetty. Ikkunat ovat kokonaisuutena uusimistarpeessa.

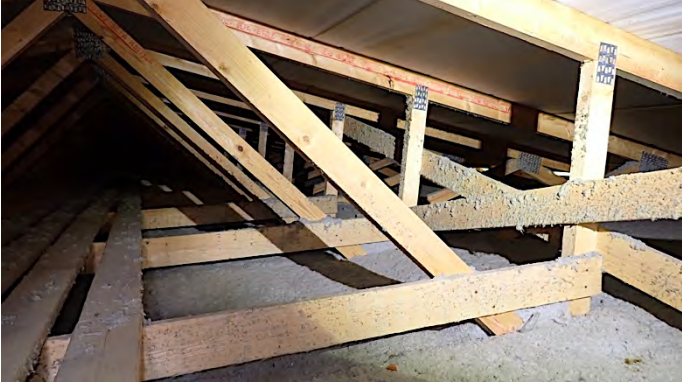
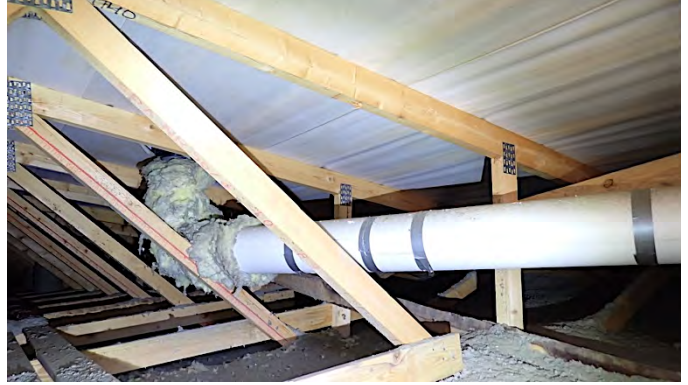
K3 TYYDYTTÄVÄ

Yläpohjiin on kulku rakennusten päädyissä sijaitsevien tarkastusluukkujen kautta. Yläpohjarakenteissa ei havaittu merkittäviä vaurioita tai puutteita. Kantavat puurakenteet ovat hyvässä kunnossa, ja vesikatteen alla on yhtenäinen aluskate. Lämmöneristeenä on käytetty puhallusvillaa, jonka vahvuus on noin 400 mm, eristeissä ei todettu vajauksia tai siirtymiä. Talotekniset osat, kuten ilmanvaihtokanavat, on eristetty tyydyttävällä tasolla.

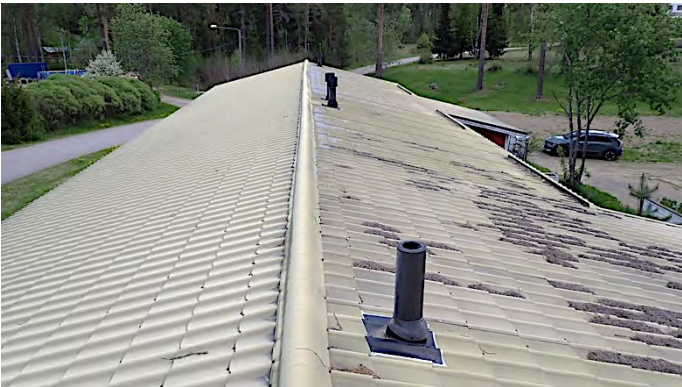
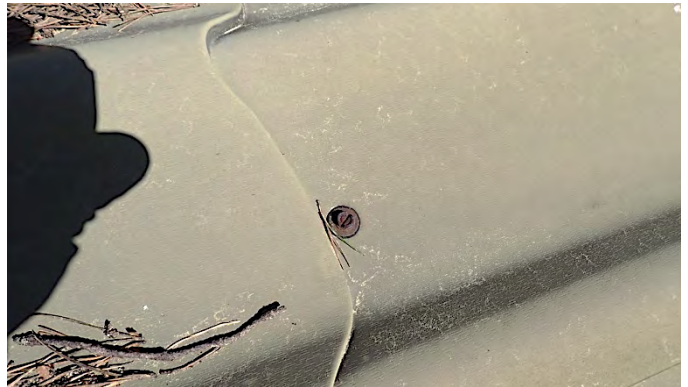
K2 VÄLTTÄVÄ

Rakennusten vesikatot ovat alkuperäisiä, ja vesikatteena on käytetty ruuvi kiinnitteistä profiilipeltikatetta. Katepinnoissa esiintyy merkittävää kulumaa, hilseilyä ja kiinnitysruuvien ruostumista. Läpiviennit ovat tyydyttävässä kunnossa, eikä vuotoja havaittu tarkastushetkellä. Vesikatteet ovat kuitenkin teknisen käyttöikänsä päässä, ja niiden kunto edellyttää uusimista.

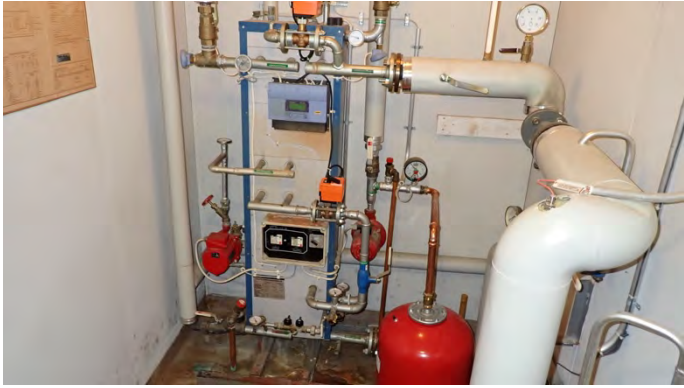
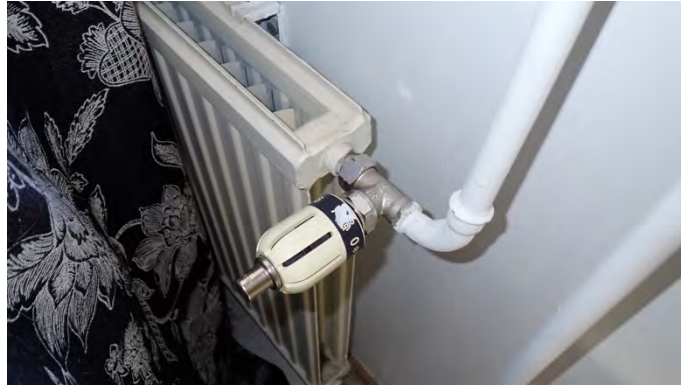
Lämmitystapana on kaukolämpö, joka jaetaan tiloihin vesikiertoisen patteriverkoston kautta. Osassa asuintiloja on sähköinen lattialämmitys. Kaukolämmön alajakokeskus on alkuperäinen ja saavuttanut teknisen käyttöikänsä. Sen uusimista suositellaan tarkastelujakson alkupuolella energiatehokkuuden, säädettävyyden ja ohjattavuuden parantamiseksi. Patteriverkon säätöventtiilit ja termostaatit ovat pääosin alkuperäisiä, joten niiden uusiminen ja koko verkoston pesu sekä perussäätö ovat suositeltavia toimenpiteitä lämmön jakautumisen tasapainottamiseksi sekä energiatehokkuuden parantamiseksi. Osittain käytössä olevien sähköisten lattialämmitysten toiminta ja ohjausjärjestelmät tulisi tarkastaa ja sähkölämmitykset korvata mahdollisuuksien mukaan vesikiertoisella lattialämmityksellä.

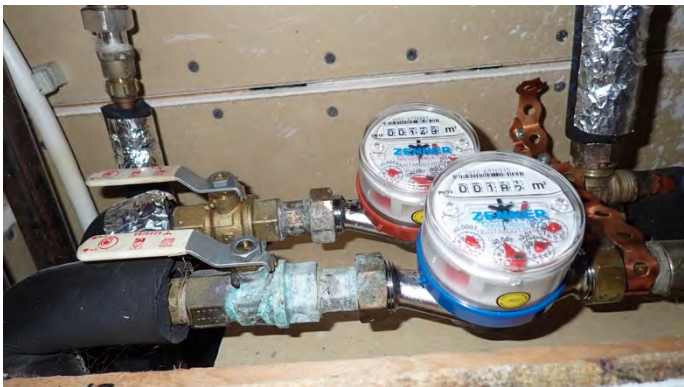
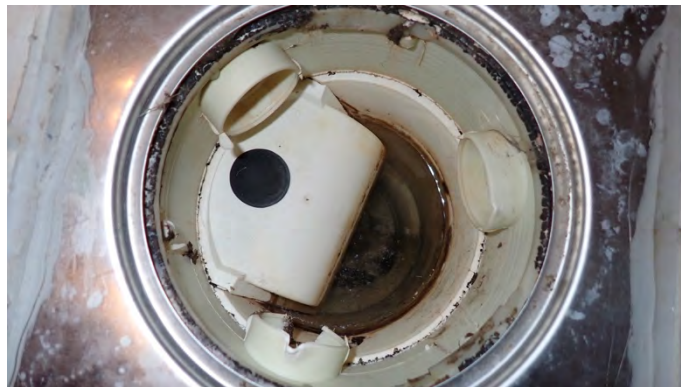
Rakennuksen käyttövesi- ja viemärintijärjestelmät ovat pääosin alkuperäisiä. Käyttövesiputket on toteutettu kupari- ja muoviputkina suojaputkessa. Peruskorjatun huoneiston osalta vesiputket on uusittu, mutta suurin osa järjestelmästä on alkuperäisessä kunnossa. Viemärinti on muovia, järjestelmän liitosjohdot, pohjaviemärit sekä tonttievemäri ovat alkuperäiset. Vesikalusteet ovat huoneistoissa vielä monilta osin alkuperäisiä ja käyttöikänsä loppupuolella. Käyttövesiputkistossa esiintyi paikoin hapettumia, mutta tarkastushetkellä ei havaittu vuotoja tai akuuttia vuotoriskiä. Käyttövesiputkien uusiminen vaatii tiloissa pintarakenteiden purkua, minkä vuoksi putkistojen uusimisia voidaan kustannustehokkaimmin toteuttaa huoneistokorjausten yhteydessä. Vesikalusteet ovat pääosin alkuperäisiä ja niiden uusiminen on suositeltavaa viimeistään putkistojen uusimisen yhteydessä käyttövarmuuden ja vesitehokkuuden parantamiseksi. Viemärintiputket ja -osat ovat muovia. Järjestelmän liitosjohdot, pohjaviemärit sekä tonttievemärit ovat alkuperäiset ja niiden tekninen käyttöikä ylittyy seuraavan tarkastelujakson alkupuolella. Tilakohtaisten vesipisteiden viemärintiosat ja lattiakaivot suositellaan uusittavaksi huoneistokorjausten yhteydessä.

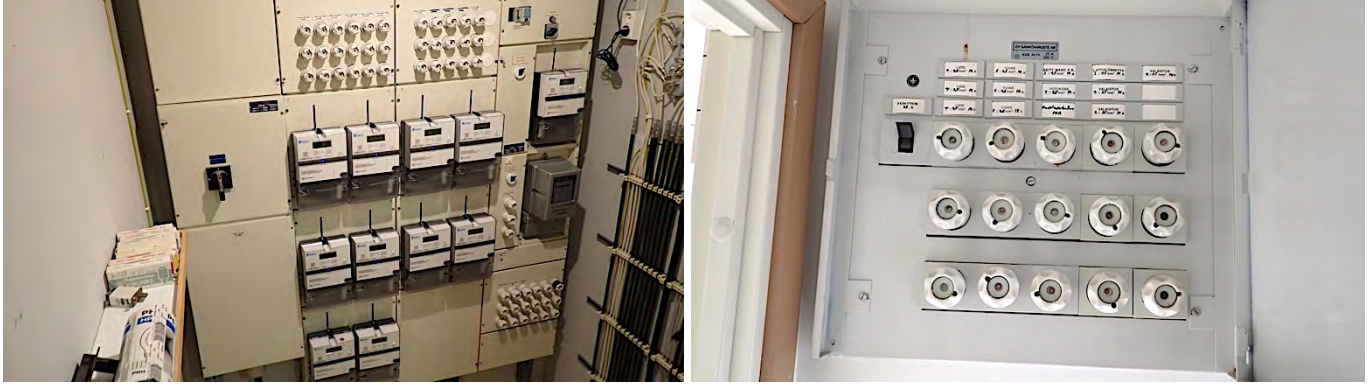
K3 TYYDYTTÄVÄ

Rakennuksen sähköasennukset ovat pääosin alkuperäisiä ja toteutettu rakentamisaikojen vaatimusten ja standardien mukaisesti. Järjestelmässä ei havaittu välittömiä turvallisuuspuutteita, mutta se ei kaikilta osin vastaa nykyisen sähköasennusstandardin SFS 6000 sekä Tukesin määräysten vaatimuksia. Esimerkiksi vikavirtasuojien käyttö on rajoittunutta tai puuttuu kokonaan, ja maadoitus on toteutettu vanhojen asetusten mukaisesti. Pistorasioiden ja sähkölaitteiden suojaustasot sekä johdotusten mekaaninen ja palotekninen suojaus voivat olla piilossa olevilla osilla nykyvaatimuksia alemmalla tasolla. Mekaanisella suojauksella tarkoitetaan johtojen suojaamista fyysisiltä vaurioilta, esimerkiksi suojaputkien avulla, ja paloteknisellä suojauksella palo-osastojen läpivientien asianmukaista tiivistämistä hyväksytyillä palokatkotuotteilla. Sähköjärjestelmä on edelleen toimintakuntoinen, mutta sen tekninen käyttöikä on loppuvaiheessa. Nykyvaatimusten näkökulmasta suositellaan järjestelmän teknistä tarkastusta, erityisesti vikavirtasuojauksen, suojamaadoituksen ja sähkökeskusten osalta, jotta sähköturvallisuus voidaan varmistaa myös tulevaisuudessa. Sähköjärjestelmän uusiminen on tarkoituksenmukaista ajoittaa samanaikaisesti sisäpuolisten peruskorjausten ja käyttövesiputkien uusimisen kanssa, jolloin mahdollisesti avattuja rakenteita ja yhteisiä reitityksiä voidaan hyödyntää.

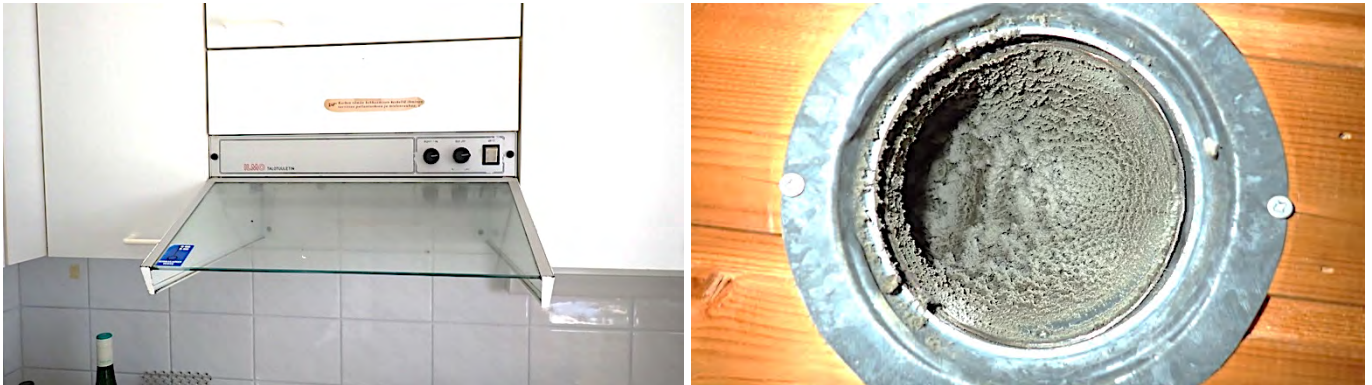
K2 VÄLTTÄVÄ

Asunnoissa on koneellinen poistoilmanvaihtojärjestelmä, jossa asuntokohtaiset puhaltimet sijaitsevat keittiöissä. Puhaltimia on eri-ikäisiä rakennusten koko elinkaaren ajalta, mutta tarkastushetkellä kaikki olivat toiminnassa. Ilmanvaihtokanavat ovat teräksisiä kierresaumakanavia ja niissä on asianmukaiset päätelaitteet paikoillaan. Kanavistoissa havaittiin kuitenkin merkittäviä pölykertymiä sekä paikoin myös mikrobikasvustoa. Järjestelmän puhdistamisesta tai ilmamäärien säädöistä ei ollut saatavilla dokumentoitua tietoa. Tarkastelujaksolla suositellaan ilmanvaihtokanavien nuohousta ja puhdistusta sekä järjestelmän tasapainotusta oikeiden ilmamäärien ja puhtaan sisäilman varmistamiseksi. Ilmanvaihtopuhaltimet tulee uusia tarvittaessa huollon tai vikatilanteiden yhteydessä.

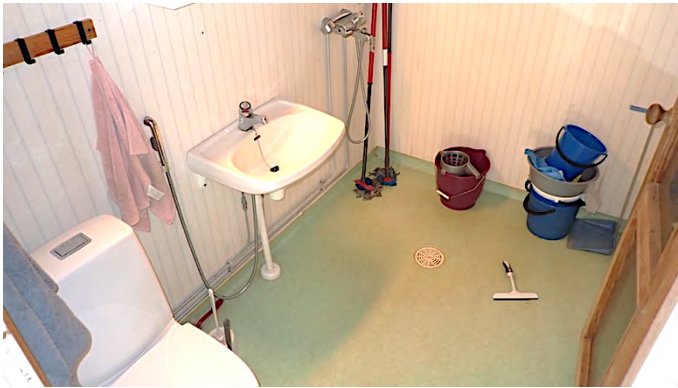
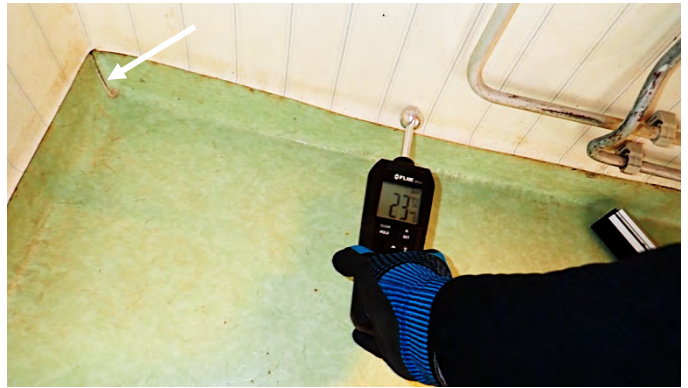
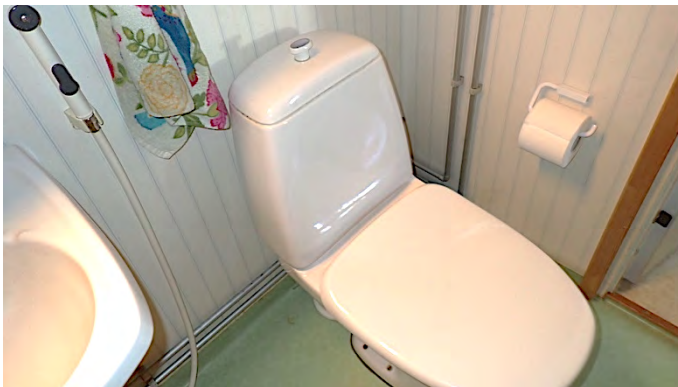
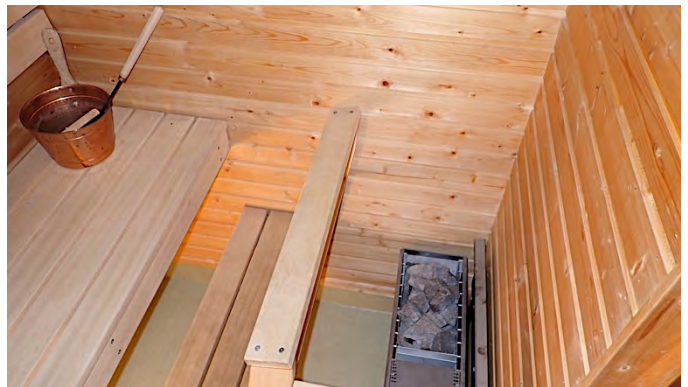
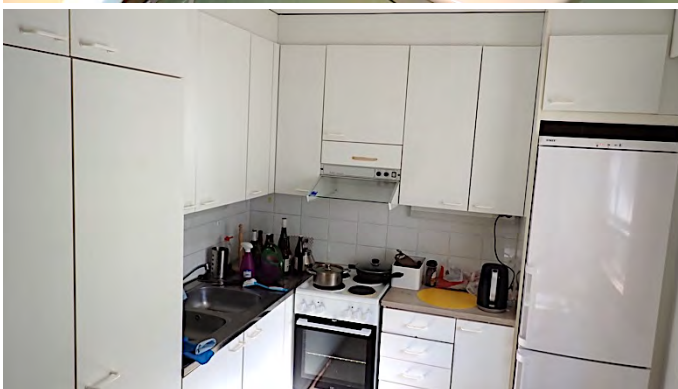
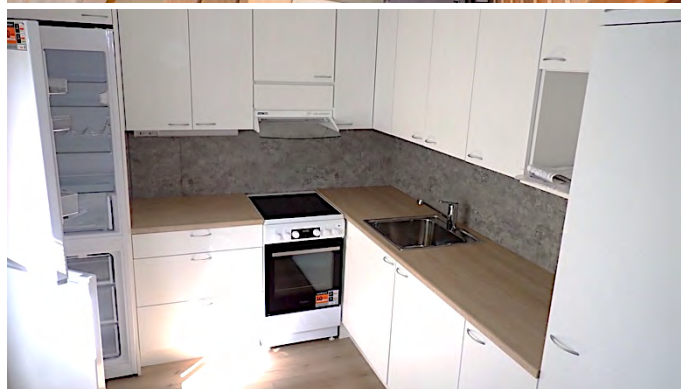
K1 HEIKKO

Kohteessa on seitsemän asuntoa, joista tarkastettiin perus- ja pintarakenteiden yleiskunto sekä märkätilat ja keittiöt. Asunnot 1-4 ovat alkuperäiskunnossa ilman merkittäviä sisätalokorjauksia. Asunnossa 5 on uusittu keittiötä ja lattiapintoja, asunto 6 on peruskorjattu lähes kokonaan ja asunnossa 7 on uusittu lattiapintoja, mutta keittiö ja märkätila ovat alkuperäiset. Suurimmassa osassa huoneistoista märkätilat (kylpyhuone ja sauna) ovat siten alkuperäiskuntoisia ja teknisen käyttöikänsä päässä, eikä vedeneristeiden toimivuutta voida enää pitää luotettavana. Tarkastuksessa ei yksittäisten tilojen osalla todettu kosteuskartoituksilla selvää rakenteiden kosteusvaurioitumista. Keittiöiden kiintokalusteet ja vesikalusteet ovat pääosin ikääntyneitä eivätkä vastaa nykyistä vuokra-asumisen laatutasoa. Tarkastelujaksolla suositellaan märkätilojen peruskorjaamista, mukaan lukien vedeneristysten uusiminen, pintarakenteiden ja kalusteiden vaihtaminen sekä sähkövarustuksen ajantasaistaminen. Korjaukset voidaan tarvittaessa toteuttaa vaiheittain asunokohtaisesti. Keittiöiden osalta suositellaan kiintokalusteiden ja vesikalusteiden uusimista erityisesti niissä asunnoissa, joissa keittiö on alkuperäinen. Pintarakenteiden kuntoa voidaan parantaa huoneistokorjausten yhteydessä, ja yksittäisiä kuluneita pintoja voidaan uusia tarpeen mukaan. Korjaustoimet nostavat teknistä tasoa ja parantavat asumisviihtyvyyttä.

- Alkuperäisten märkätilojen peruskorjaus, vedeneristysten uusiminen.
- Alkuperäisten keittiöiden uusiminen.
- Pintarakenteiden kunnostus huoneistokohtaisesti tarpeen mukaan (ei PTS:ssä).
