Sysmäntie 37
19600 Hartola
Tila Varpula, RN:o 81-401-1-399

RAKENNUKSEN KOSTEUSTEKNINEN KATSELMUS

Tutkimusselostus

31.8.2020

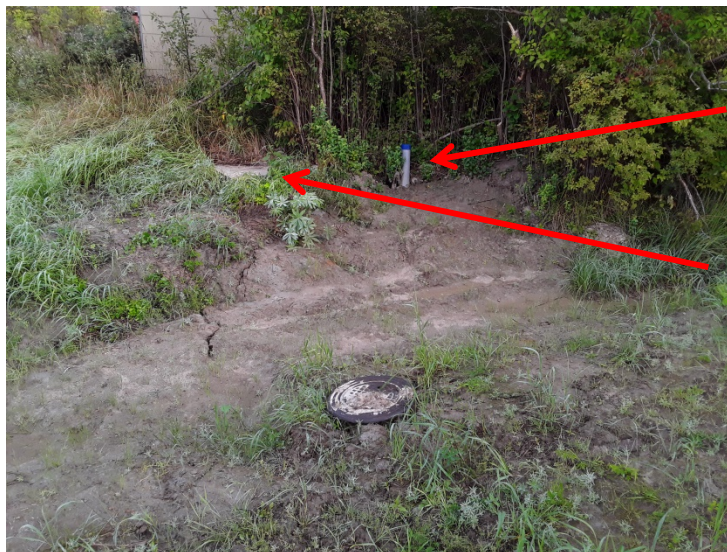
tonttijoh-
donsulku

kiinteistön
oma piha-
kaivo

yleiskuva

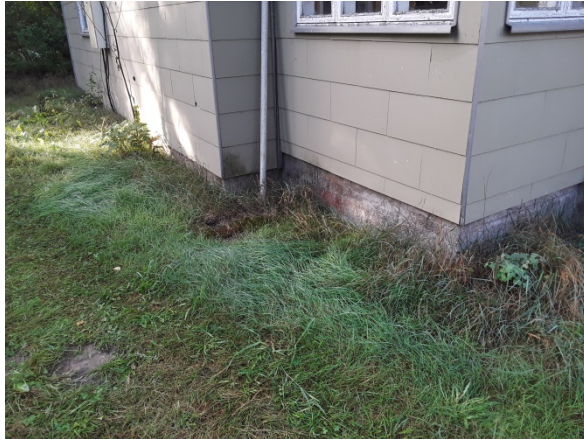
Rakennuksen ympärillä oleva maanpinta viettää lievästi rakennuksesta pois päin. Kasvillisuuden kasvaessa rakennukseen kiinni.

yleiskuvaa

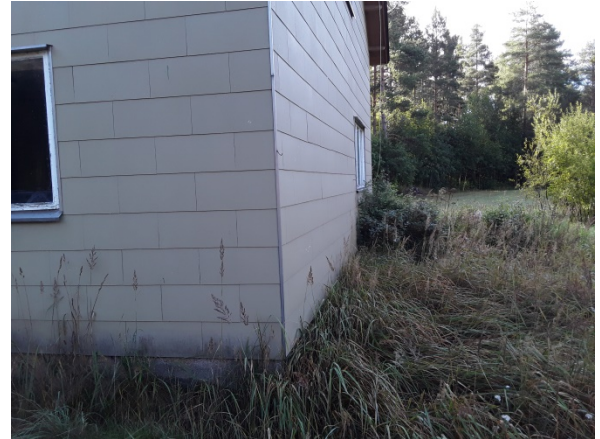
yleiskuvaa

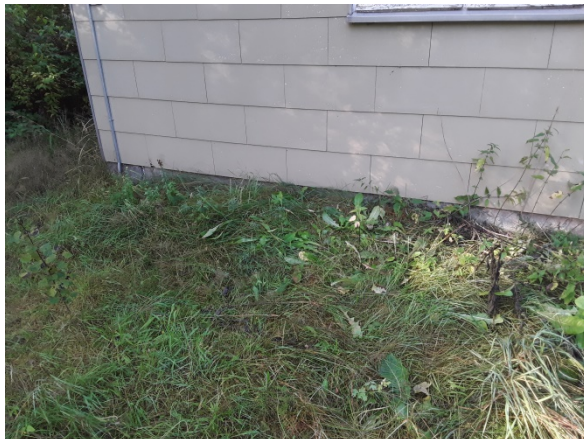
ei havaintoja salaojista

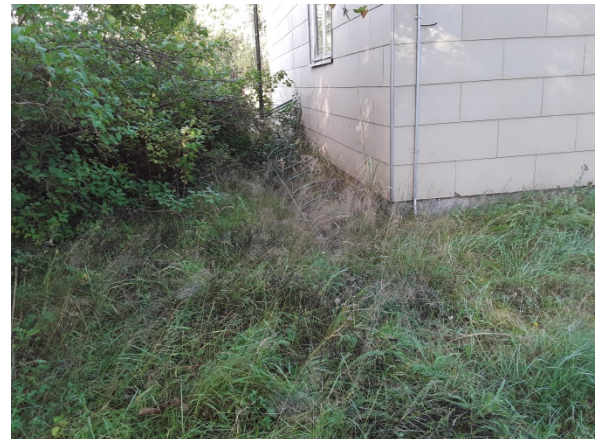
kasvillisuus kiinni sokkelissa

Sade ja sulamisvedet kulkeutuvat suoraan rakennuksen vierustoille ja sieltä maapohjaan.

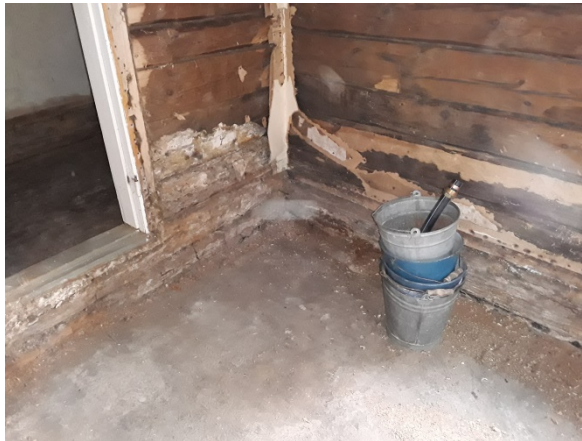
seinissä vaurioita

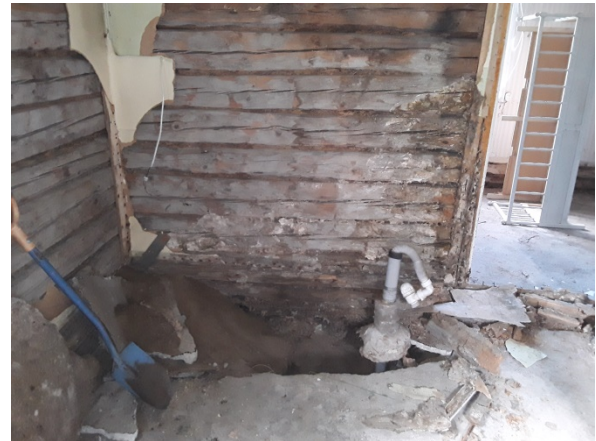
seinissä vaurioita yli metrin korkeuteen

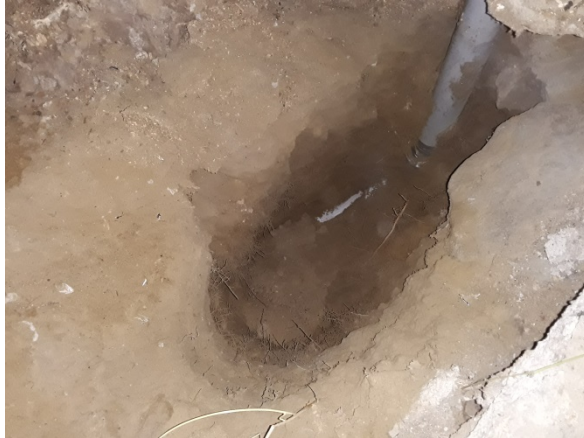
Keittiön lavuaarin kohdalle lattiaan kaivettiin koekuoppa, lavuaarin viemärointi kulkee kiinteistön ulkopuolelle n. 90cm syvyydessä.

Maa-aines kaivuun kohdalla oli savi/siltti. Maa- aineksen kosteuspitoisuus silmämääräisesti havainnoituna oli normaali.

viemäri keittiössä

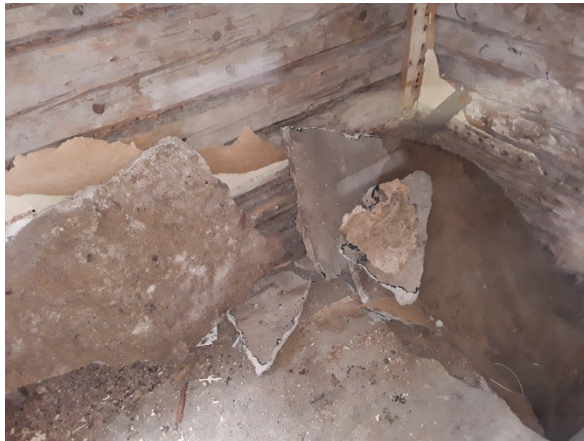
alapohja viemärin kohdalta romahtanut

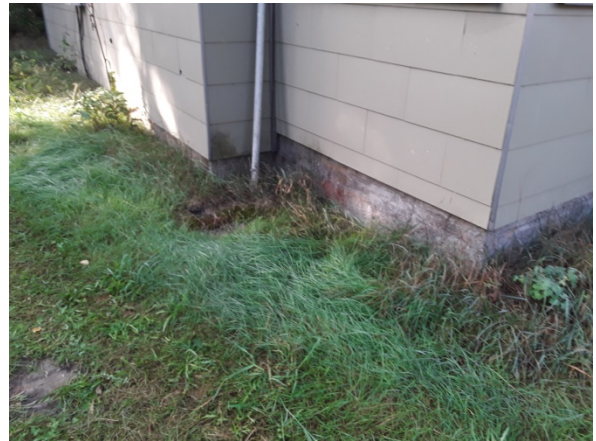
Rakennuksessa on betonisokkeli, jonka korkeus vaihtelee rakennuksen eri sivustoilla 0-20 cm välillä. Sokkelissa ei havaittu vedeneristeitä eikä routaeristeitä. Kuistin alla on ns. tuuletettava alapohja, jonka rakenteissa oli sienikasvustoa.

betonisokkeli

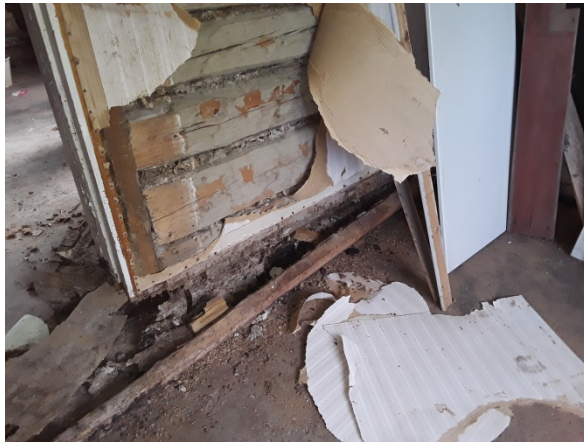
Kiinteistön alimmat hirsivarvit sekä puupystyrungon alaohjauspuut ovat lahonneet kauttaaltaan. Puissa on havaittavissa silmämääräisesti katko- ruskolahoa.

Alaohjauspuun kosteus oli alle 15 p-%. Eli alaohjauspuut ovat mittaushetkellä kuivat.

alin hirsi hävinnyt lähes kokonaan

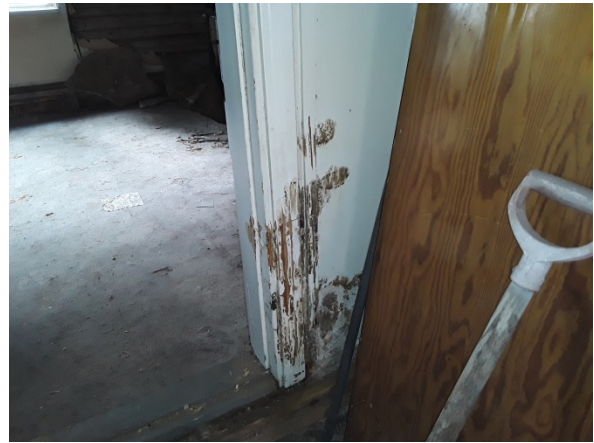
seinissä kasvaa rihmastoa 50 cm korkeudessa

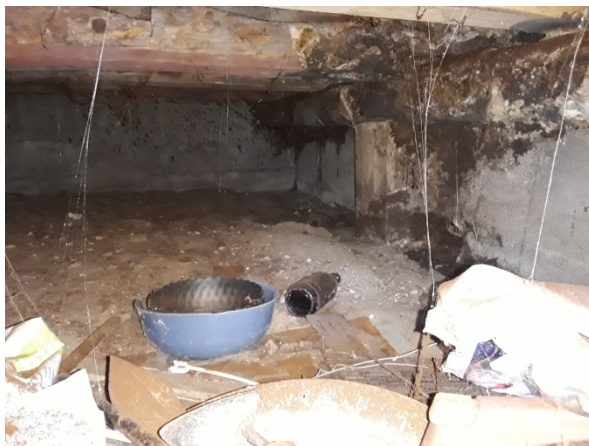
kuva kuistin alapohjasta

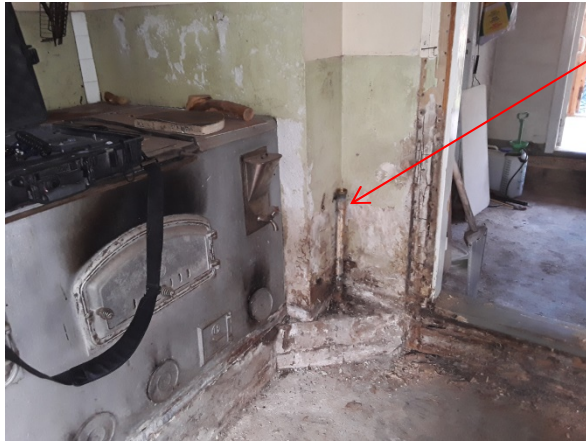
vesijohto rakennuksen sisällä

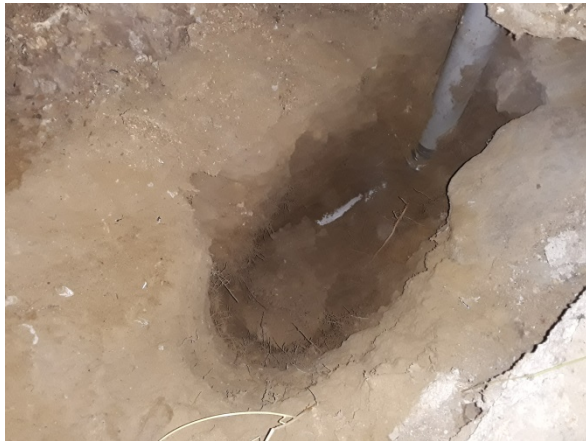
Keittiöstä on lavuaari viemäröity rakennuksen ulkopuolelle ns. imeytyskaivoon. Kaivon syvyys oli 106cm ja viemärin pää 75cm korkeudella maanpinnasta mitattuna. Kaivo sijaitsee n. 4 m päässä kiinteistöstä

keittiön viemäri

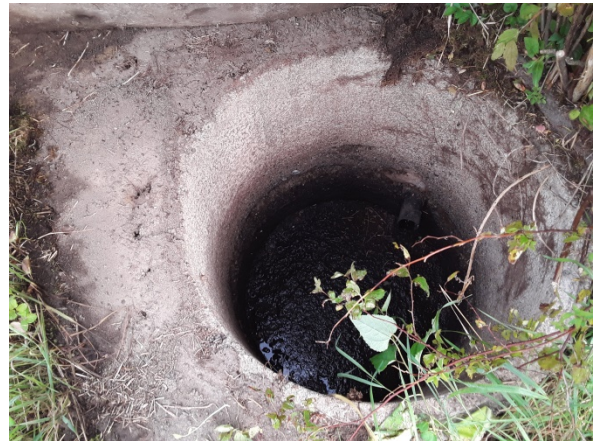
kiinteistön oma imeytyskaivo

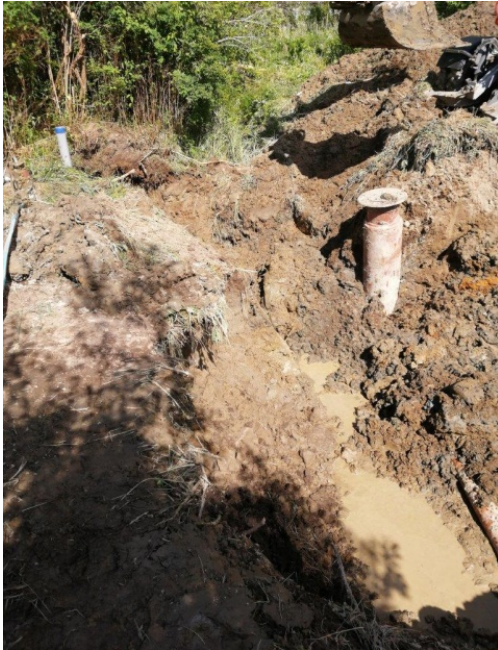
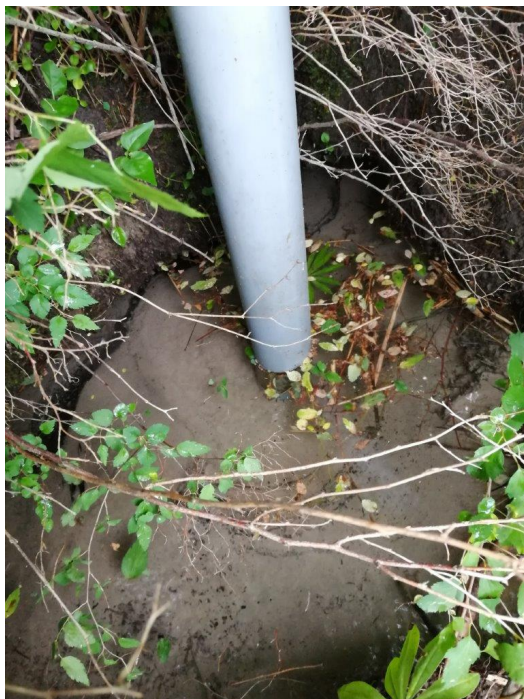
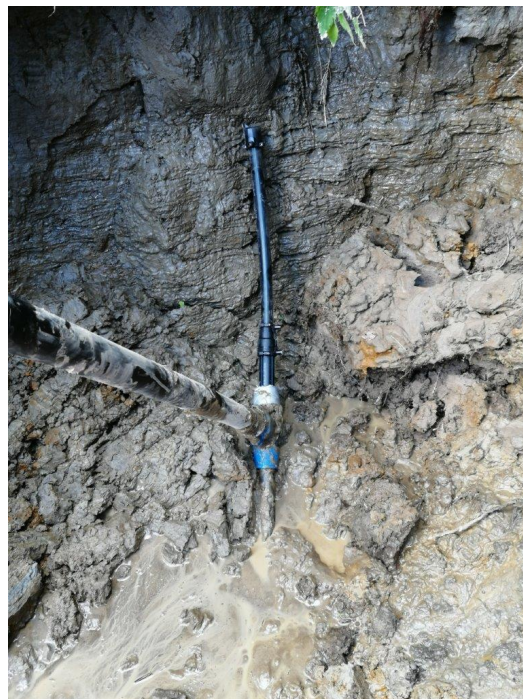
6.3 Kunnan valokuvat kaivannosta 2.7.2020

Vesilaitoksen työntekijälle tuli tieto vuotavasta vesijohtolinjasta 24.4.2020. Kiinteistön kohdalla ns. talohaaran pään sulku vuoti. Ko. putkistoa ei ole kytketty kiinteistöön. Keväällä ko. kohdalla oli maan pinnalla lammikoitunutta vettä. Tonttijohdon pää kaivettiin auki ja korjattiin 2.7.2020. Kaivannon syvyys kunnan edustajan kertoman mukaan n. 2m. Vuotopaikka sijaitsi muutaman metrin päässä kiinteistöstä sekä kiinteistön omasta imeytyskaivosta. Kyseisessä samassa kaivannossa kulkevat myös viettoviemäri sekä paineviemäri.

Pääosa vesijohtoputken vuodosta tulleesta vedestä on liikkunut viemärikaivannon pohjalla rakennuksen vierustalla eteenpäin viemärikaivannon suuntaan.
