Työohje, kosteusvauriokorjaus

Päiväys 6.2.2019
Projektiksi 1. kerroksen kosteusvauriokorjaus
Tilaaaja Hartolan kunta
Kohde Hartolan kunnantalo

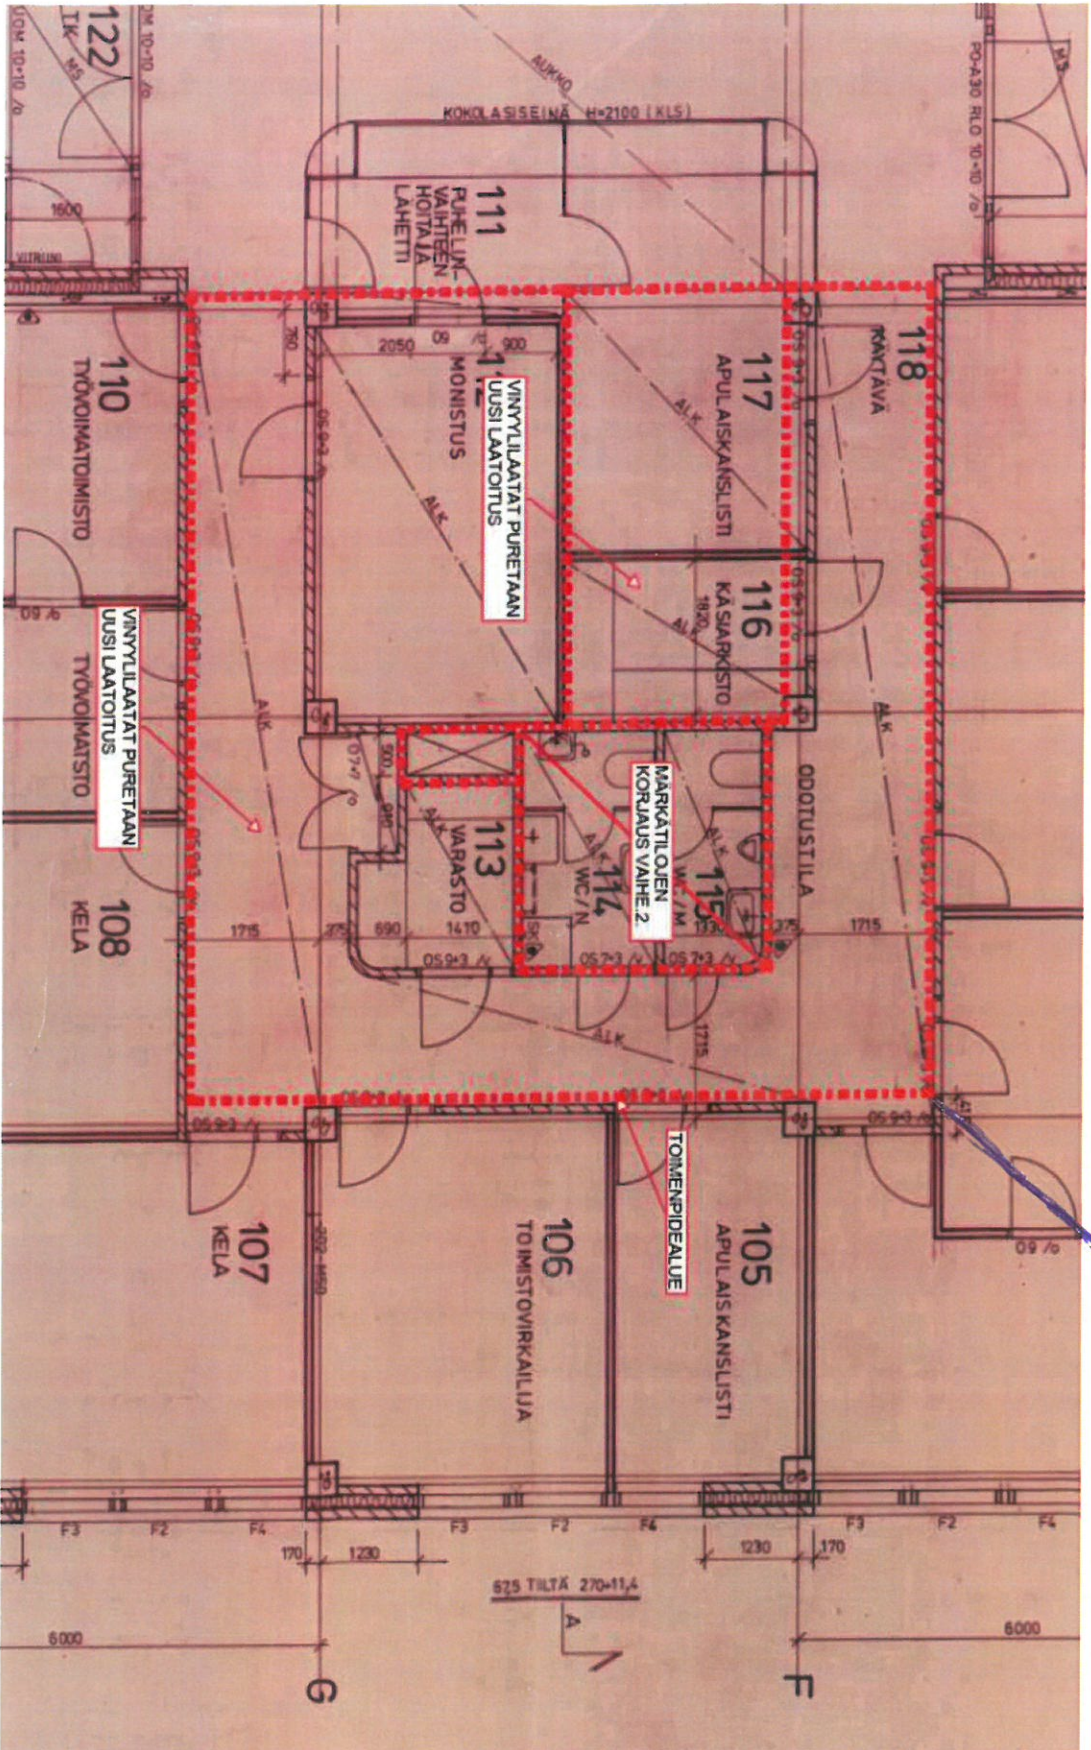
koko alue korjataan / uusitaan.

Pohjapiirustuksessa esitetty toimenpidealue korjataan. Purkutöiden jälkeen betonilaattaa tulee kuivattaa ennen injektointiepoksin levitystä, betonilaatan RH oltava valmistajan ohjeen mukainen.
