Kuvaus valuma-alueesta

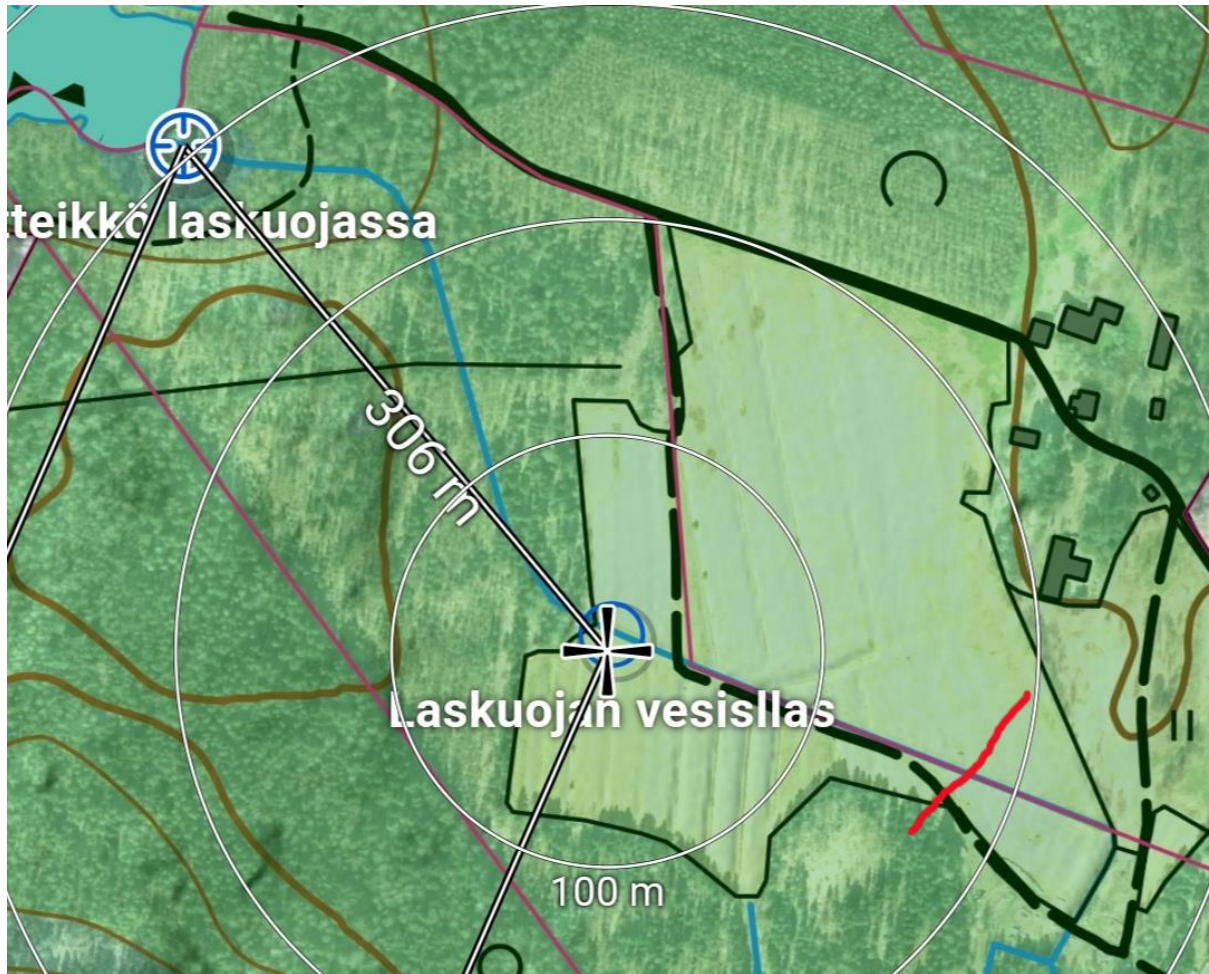
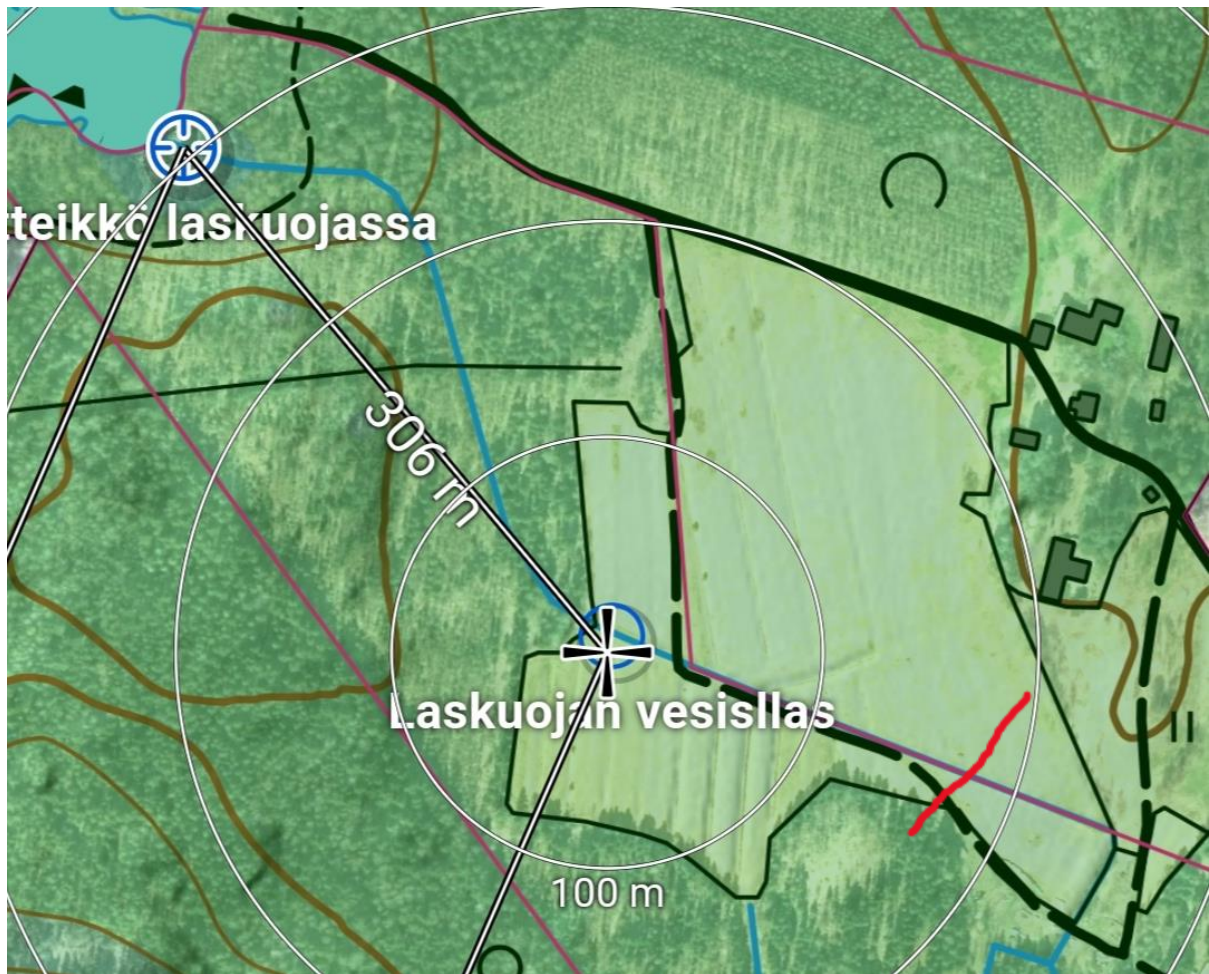
Kuvassa punainen viiva osoittaa vedenjakajan karttaan sinisellä viivalla merkittyyn laskuojaan nähden.

Karttaan merkitty laskuojan vesiallas on kaivettu laskuojaan viisi vuotta sitten. Allas on sittemmin kasvittunut hyvin, mistä on kuvia jäljempänä tässä dokumentissa. Oja laskee länsipuolella sijaitsevalle hetteikköalueelle, jossa runsas kasvillisuus sitoo ravinteita, jotka muutoin voisivat kulkeutua eteenpäin. Etäisyys pellon reunasta, jossa vesiallas sijaitsee, on yli 300 metriä.

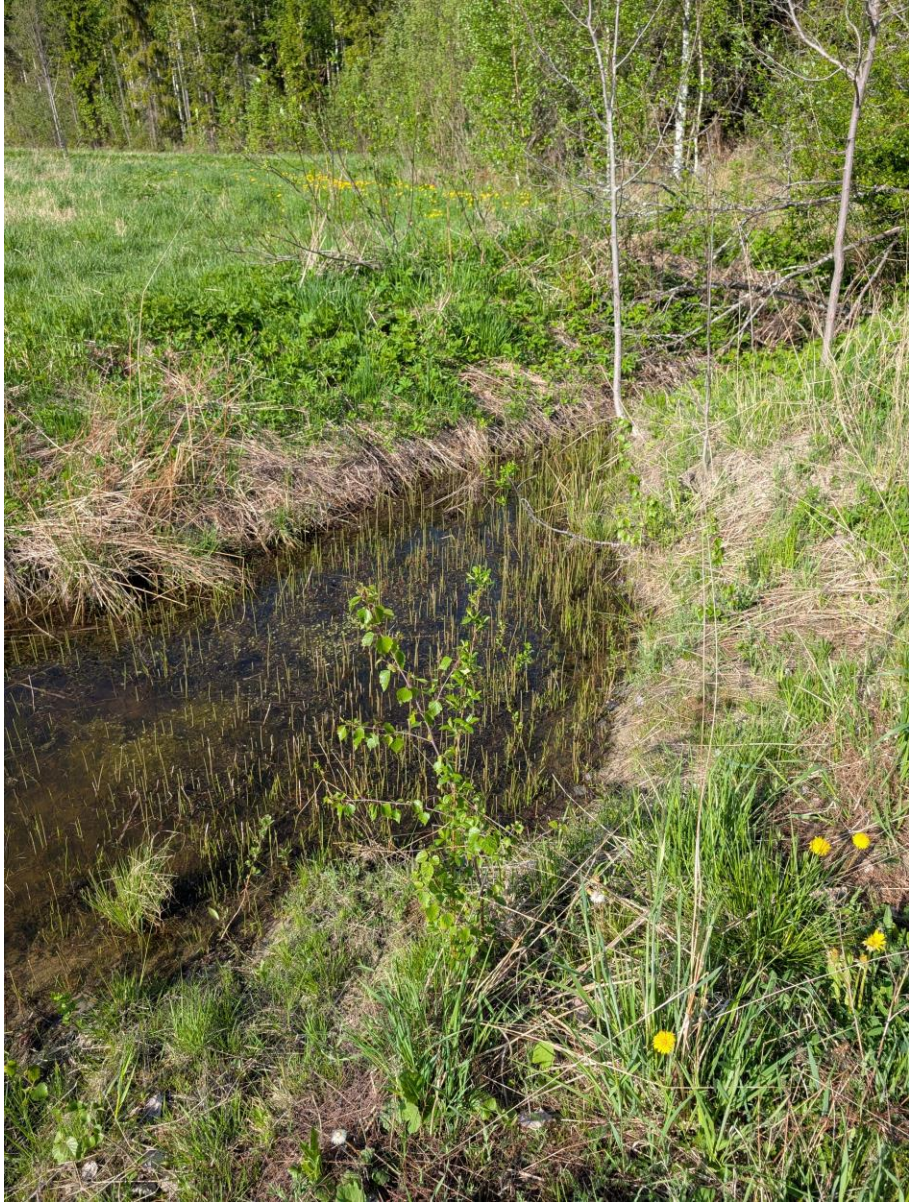
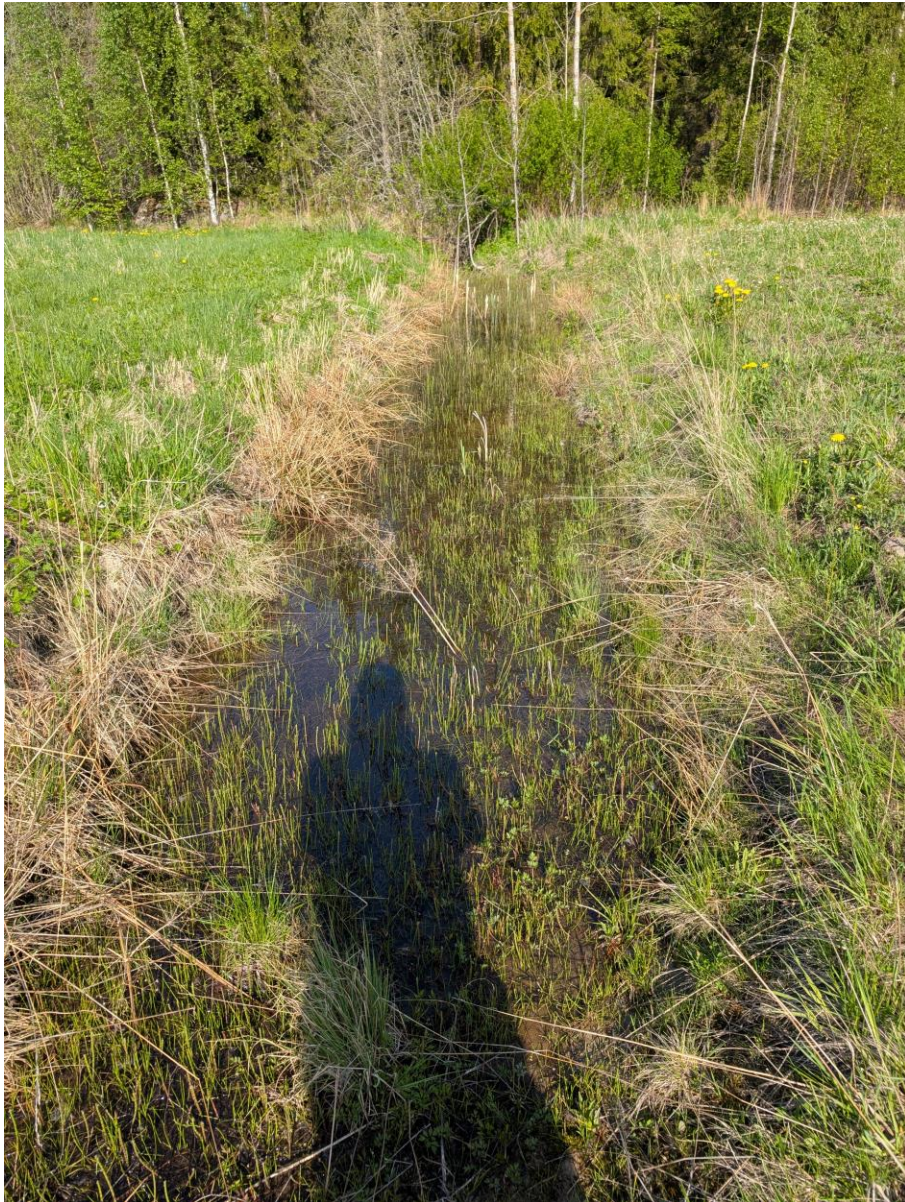
Seuraavat kolme kuvaa esittävät vesiallasta ennen kuin oja siirtyy pellolta metsään.

Vesiallas pellolta laskevassa laskuojassa.

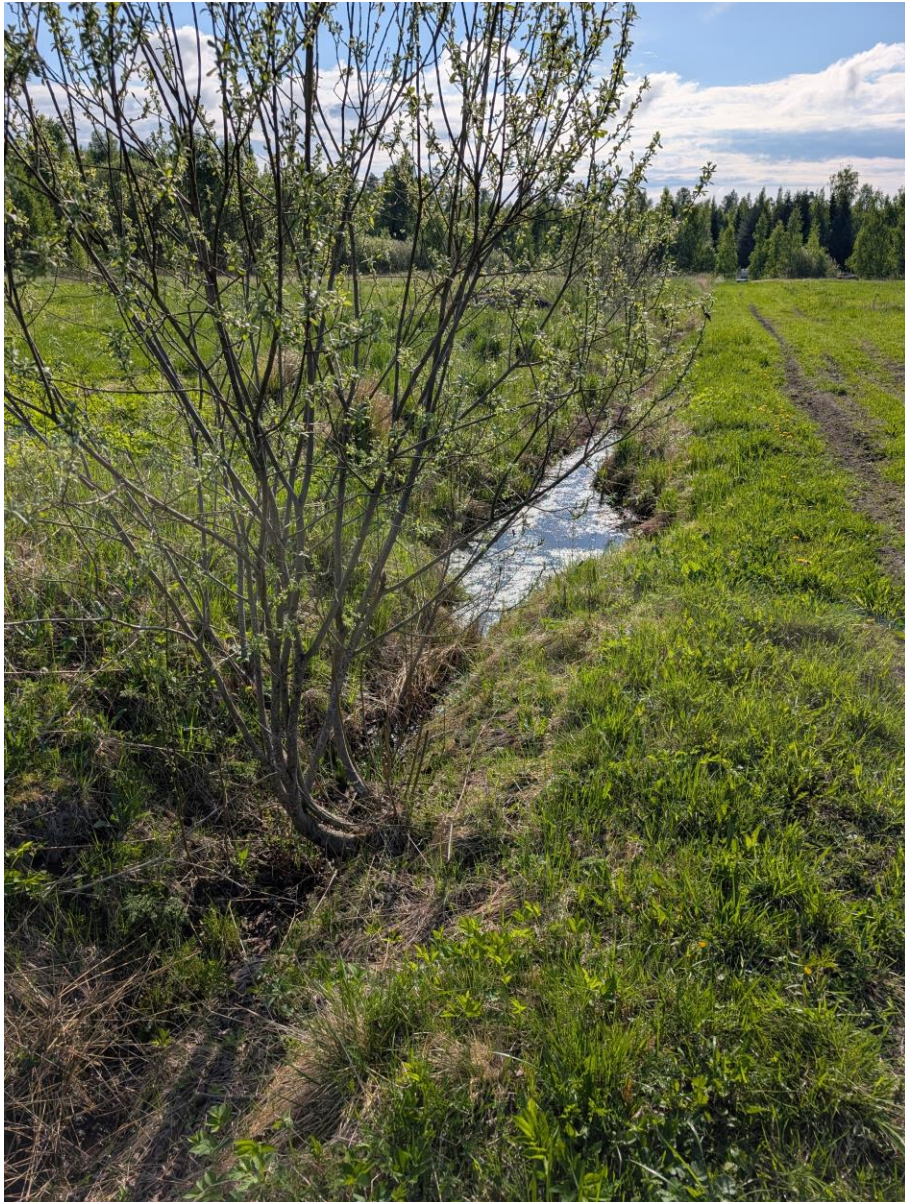
Vesiallas alajuoksulta kuvattuna, metsästä pellolle päin.

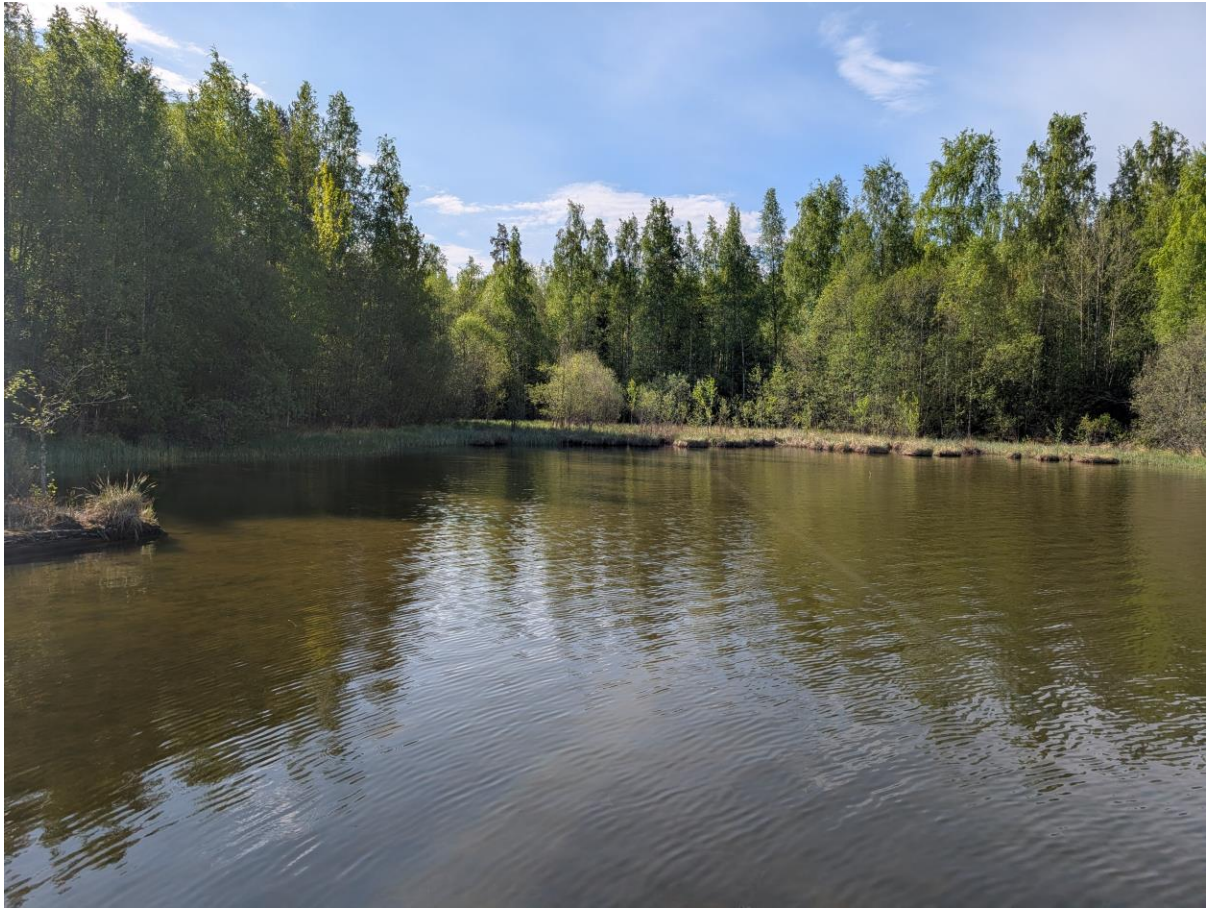
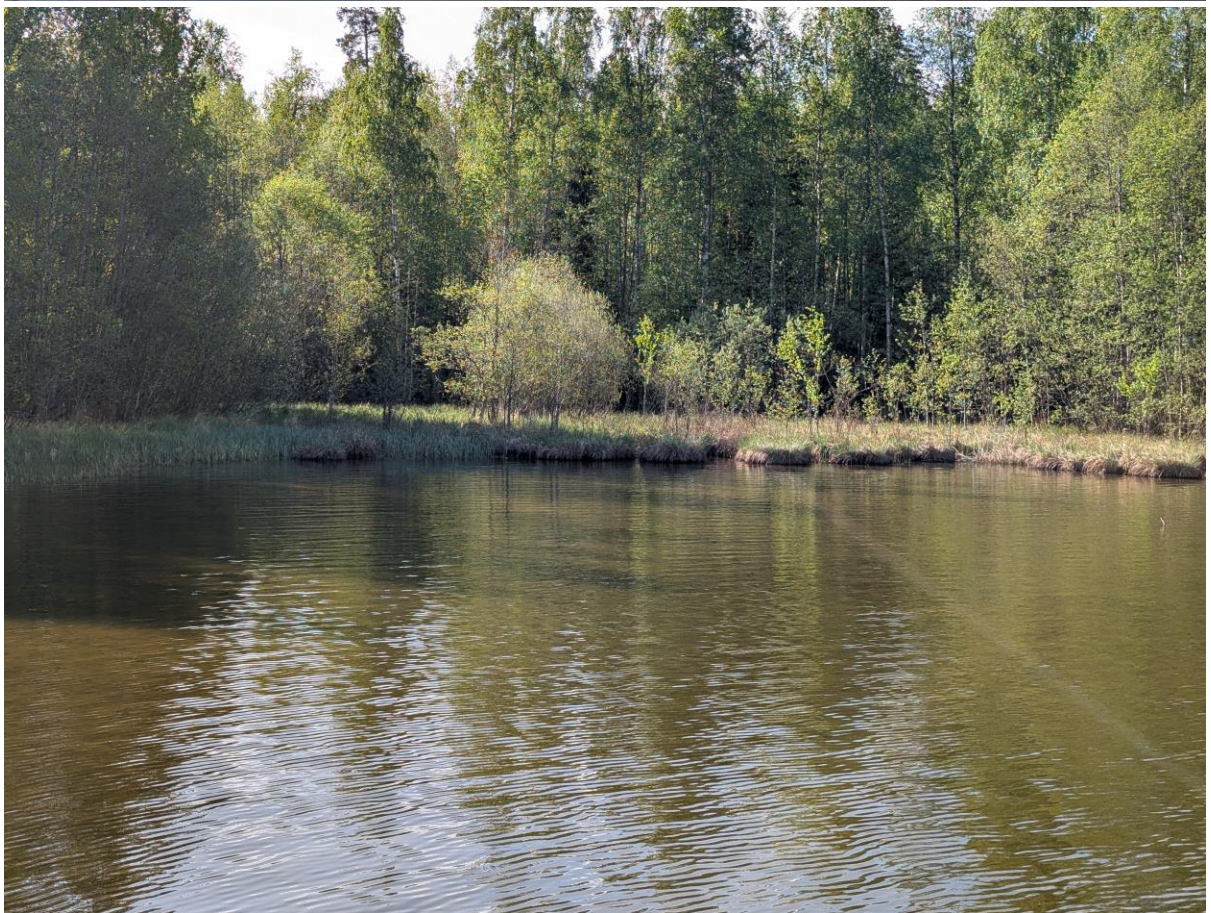
Seuraavat kaksi kuvaa esittävät järveltä päin kuvattua hetteikköä, johon laskuoja päättyy.

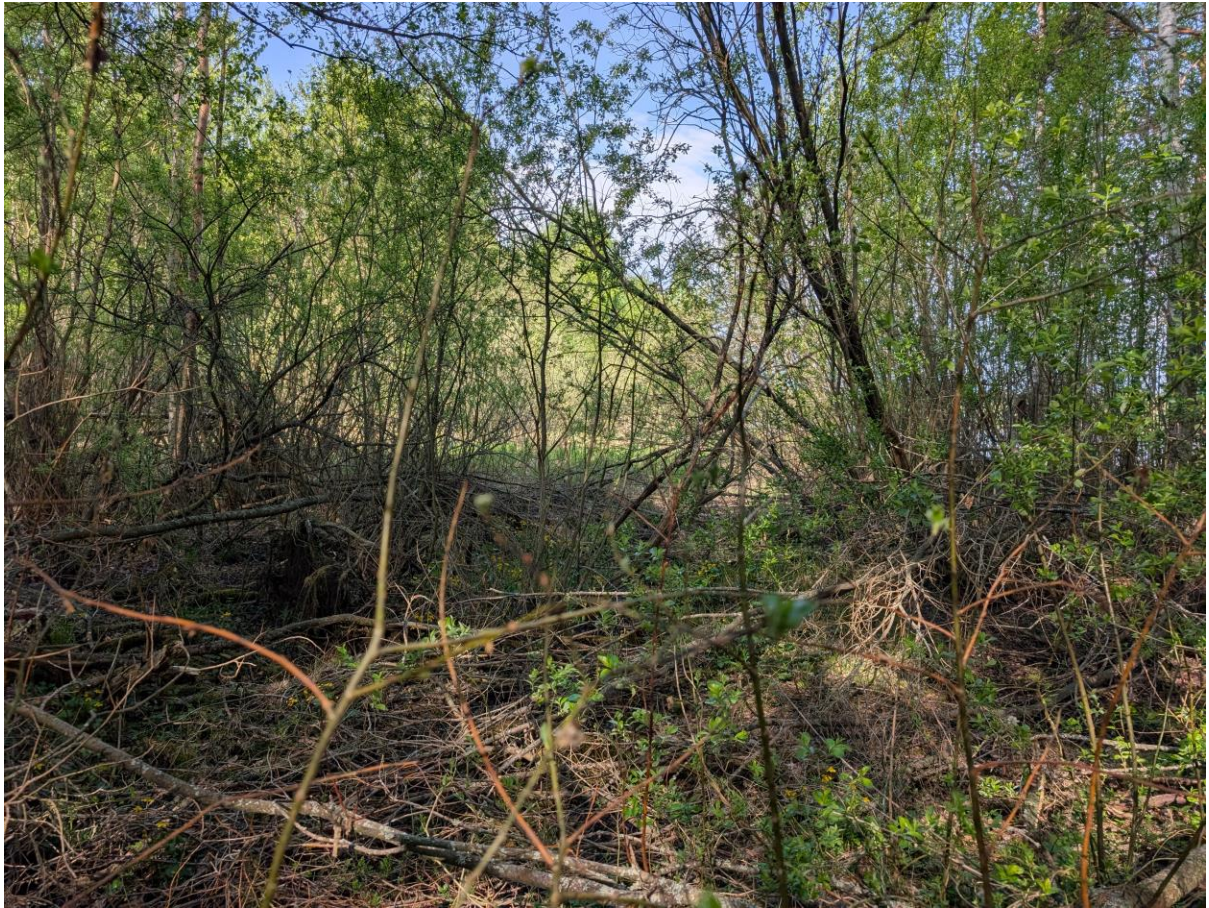
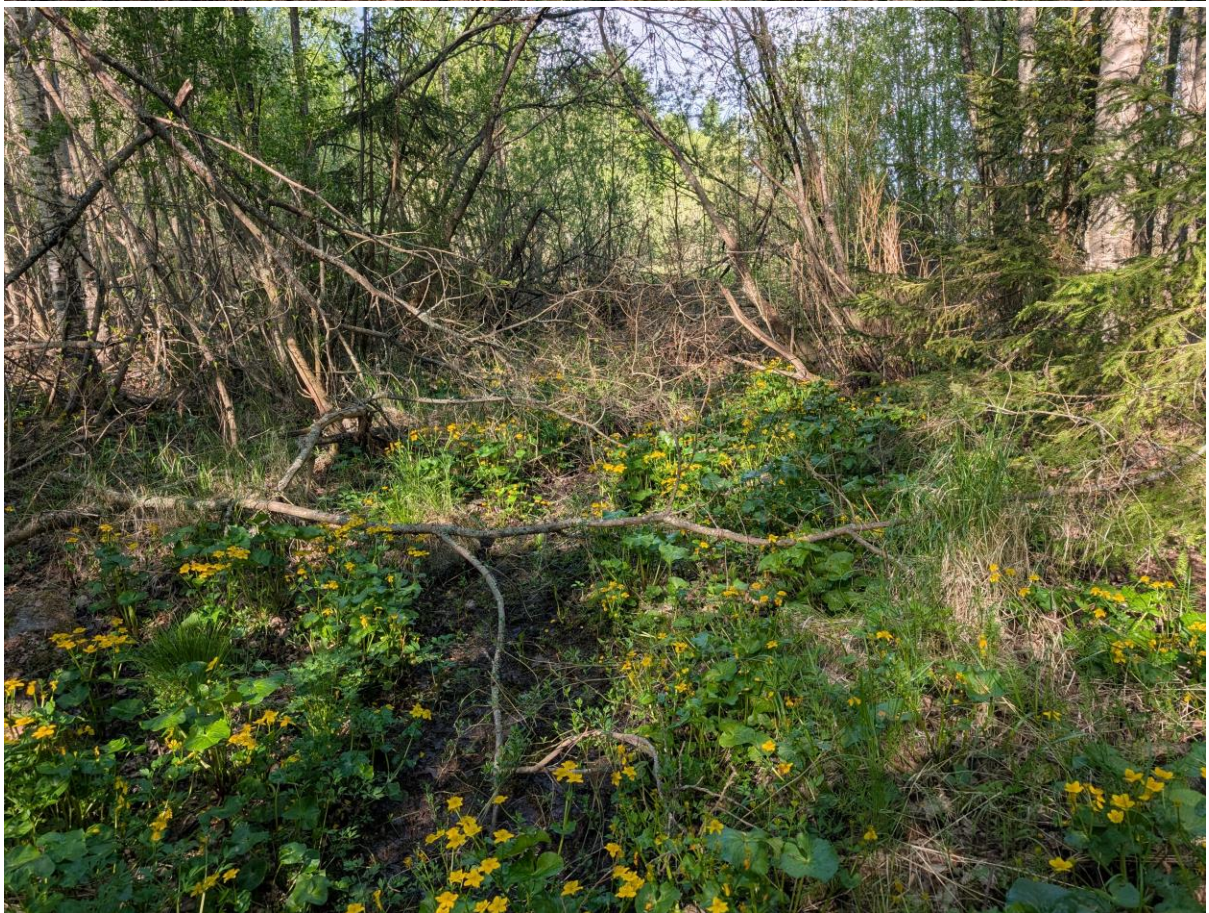
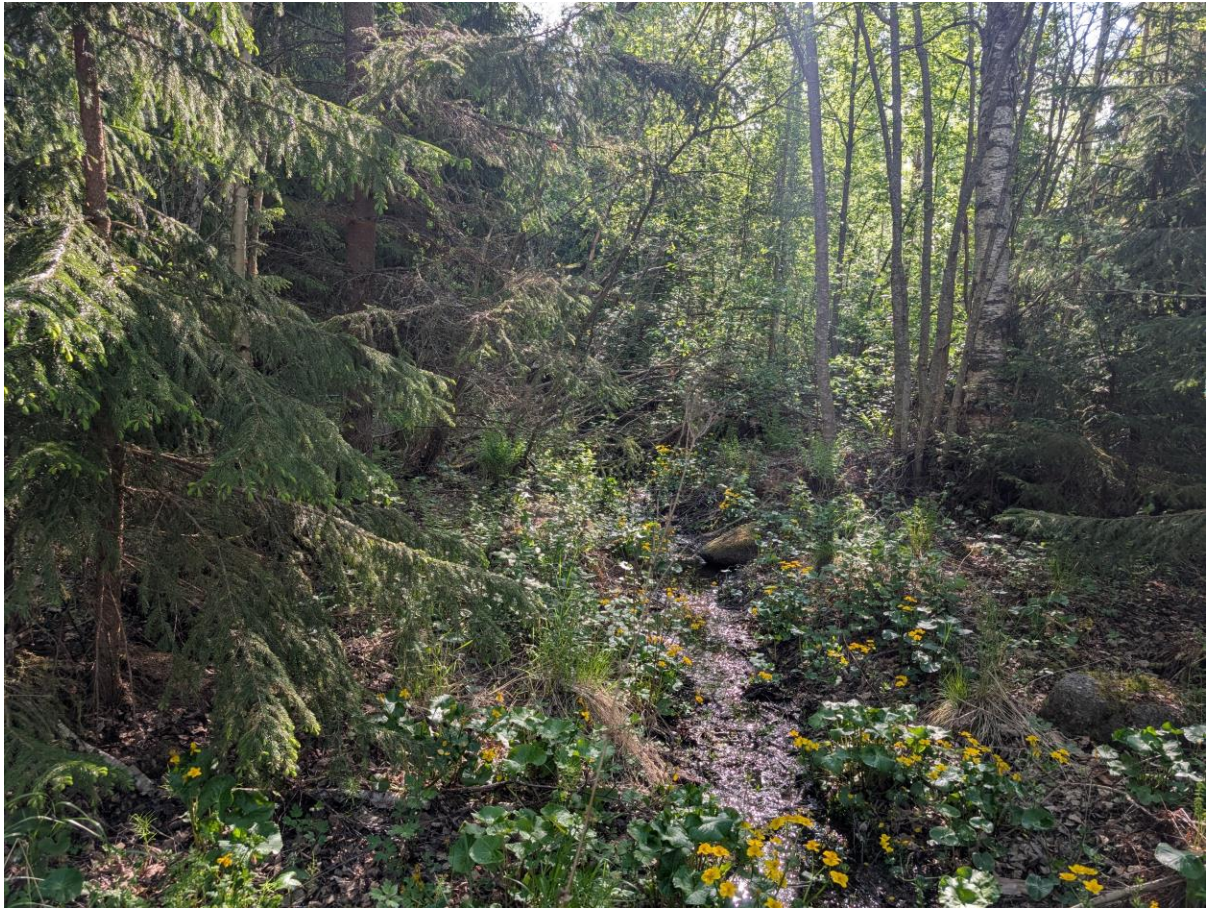
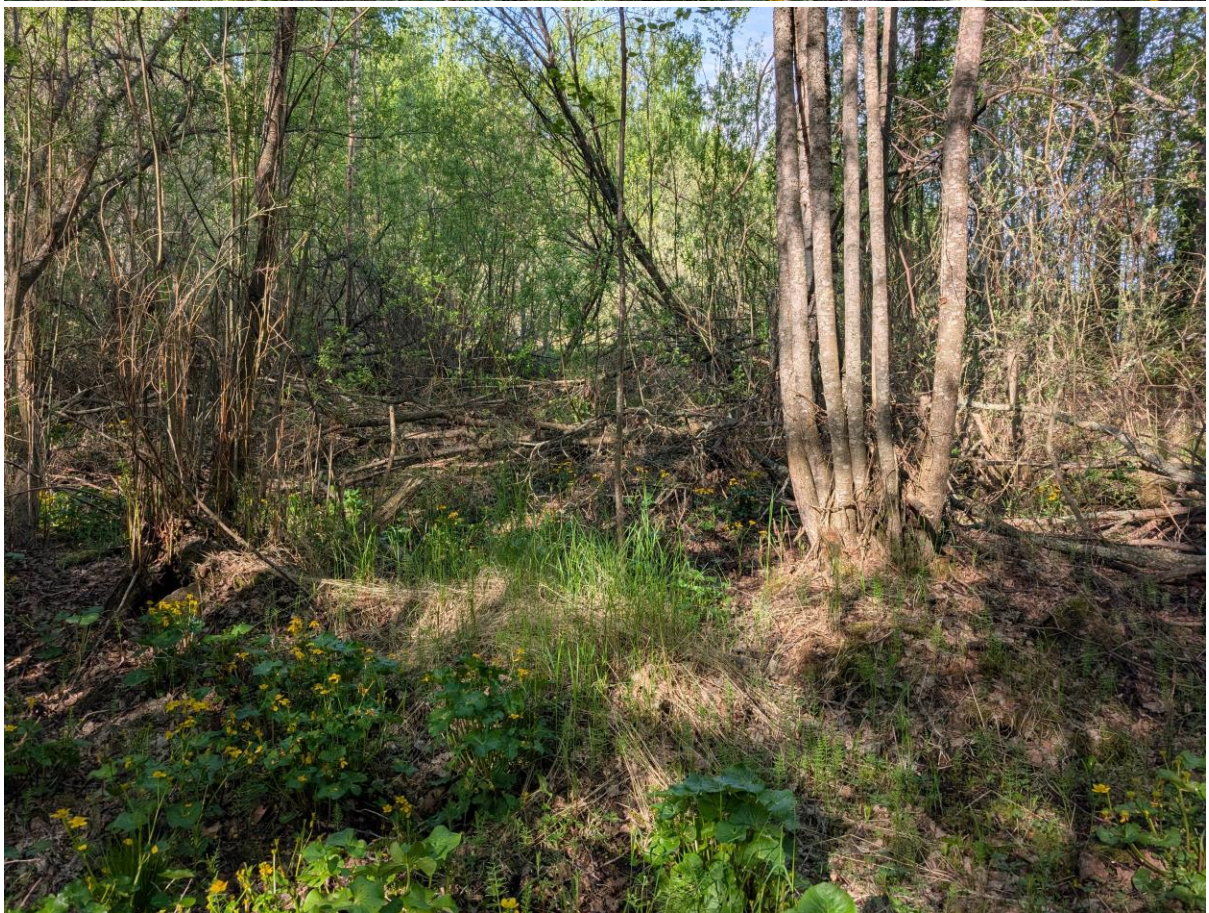
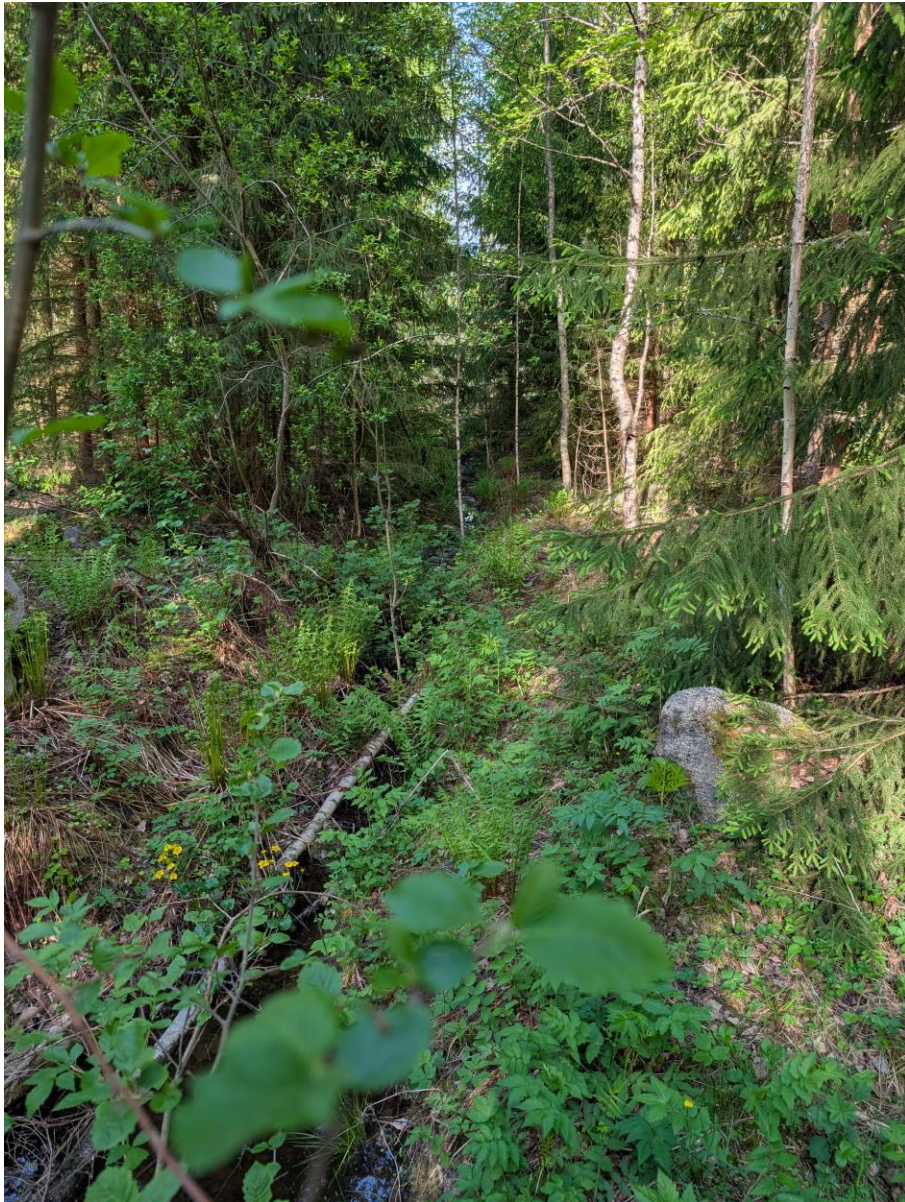
Yllä olevat kuvat on otettu laskuojalta ennen sen laskupaikkaa hetteikköön.

Jäljempänä esitetään kuvia laskuojasta ennen rantahetteikköä.
