RKA-KIINTEISTÖN KUNTOARVIO JA PTS10 2025-2035

METSOLANTIE 20, 19600 HARTOLA

Tämä kuntoarvioraportti ja PTS10 on laadittu Kuntoarvioija J.Mutanen Tmi:n toimesta perustuen 4.6. ja 5.6.2025 kiinteistöllä tehtyihin tarkastuskierroksiin sekä käytettävissä olleisiin dokumentteihin.

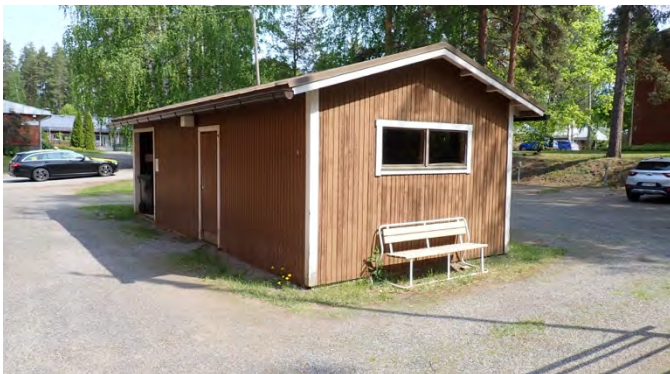
Jätekatos-varastorakennus

Kiinteistöllä on puurakenteinen jätekatos-varasto, jonka perusrakenteet tyydyttävässä kunnossa. Ulkoverhouksilla pintavaurioita, huoltomaalaustarve. Vesikatteella asuinosaan kattoa vastaavaa kulumaa. Sisäpuolet tyydyttävässä kunnossa. Kokonaisuutena katokset tyydyttävässä käyttökunnossa. Katosten korjaukset havaittavan tarpeen mukaan (ei PTS:ssä).

- Sadevesijärjestelmän puutteiden korjaaminen perustusten kosteusrasituksen vähentämiseksi.
- Jätekatos-varastorakennuksen huoltomaalaus sekä mahdolliset verhousten korjaustyöt.

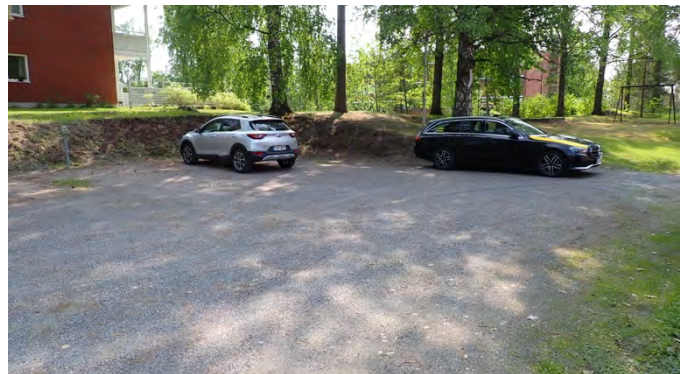
Piha-alueen kulkuväylät ja parkkialue hiekkapintaisia
