# VT 4, Hartola, Mattilanlampi

TIESUOLAUKSEN VESISTÖVAIKUTUSTEN HILLITSEMINE  
POHJAVESISUOJAUSALUEELLA

Mattilanlammen suolakuormituksen hallinnan vaihtoehdot  
16.6.2025

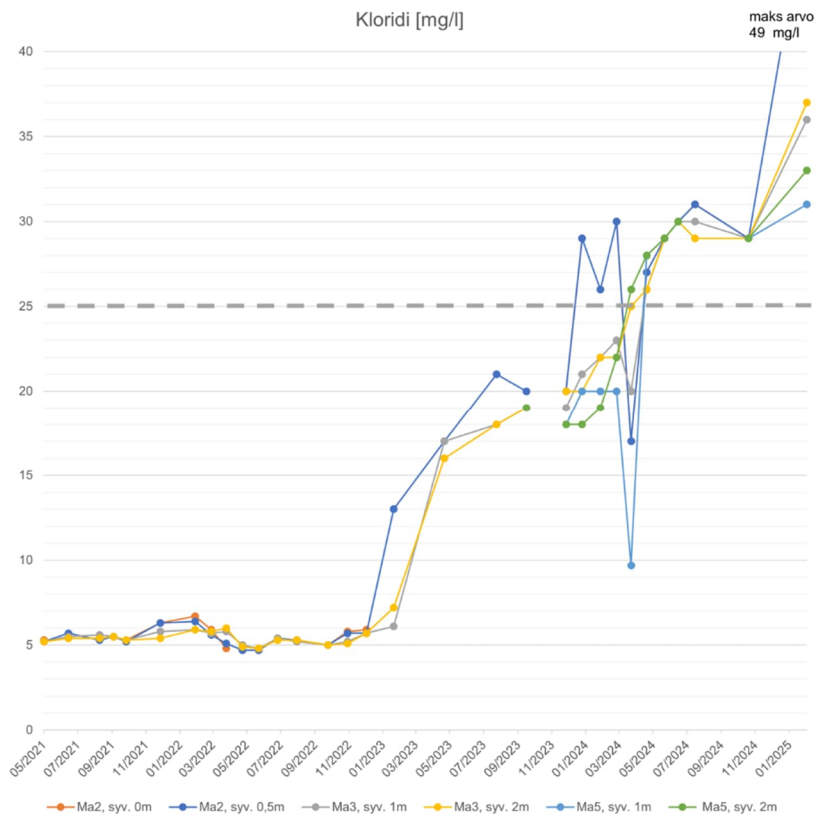
Kuva 2 Mattilanlammen kloridipitoisuuden muutos 05/2021–02/2025 näytteenottopisteissä Ma2, Ma3 ja Ma5 eri syvyyksillä. Vuoden 2023 lopulla näytteidenotossa oli katko heikon jäätilanteen vuoksi.

Näytteenottpisteet esitetty kuvassa 1 ja näytteenottotuloksia on esitetty kuvissa 2, 3 ja 4, näytteet otettu aikavälillä 18.5.2021 - 26.2.2025. Kloridin mittaustulokset näytteenottpisteissä Ma2, Ma3 ja Ma5 eri syvyyksiltä on esitetty kuvassa 2. Kloridin mittaustulokset laskuojista Lo3, Lo4 ja Lo6 näyt- teenottpisteissä Ma4, Ma1 ja Ma6 on esitetty kuvassa 3.

Mattilanlammen veden tutkimustulosten perusteella kloridipitoisuudet ovat kohonneet seuraavasti mittausvälillä 05/2021–02/2025

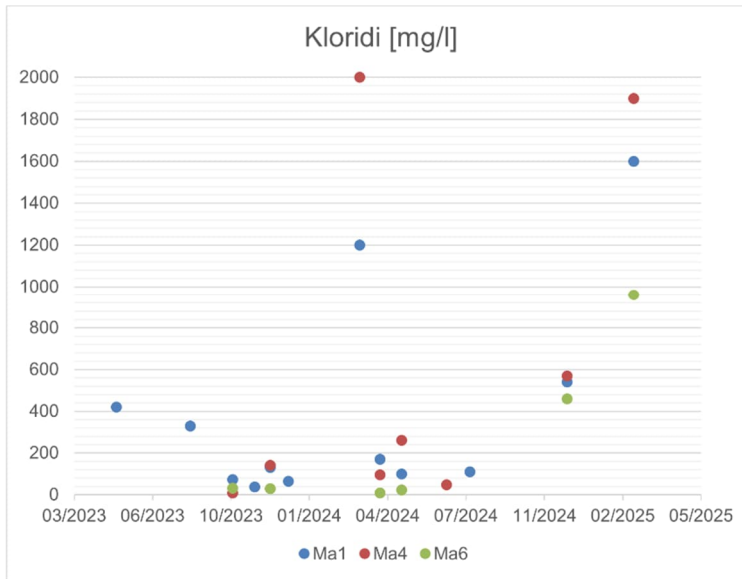
**Kuva 3** Mattilanlammen kloridipitoisuuden muutos 05/2021–02/2025 näytteenottopisteissä Ma1 - laskuoja 4, Ma4 – laskuoja 3 ja Ma6 – laskuoja 6.

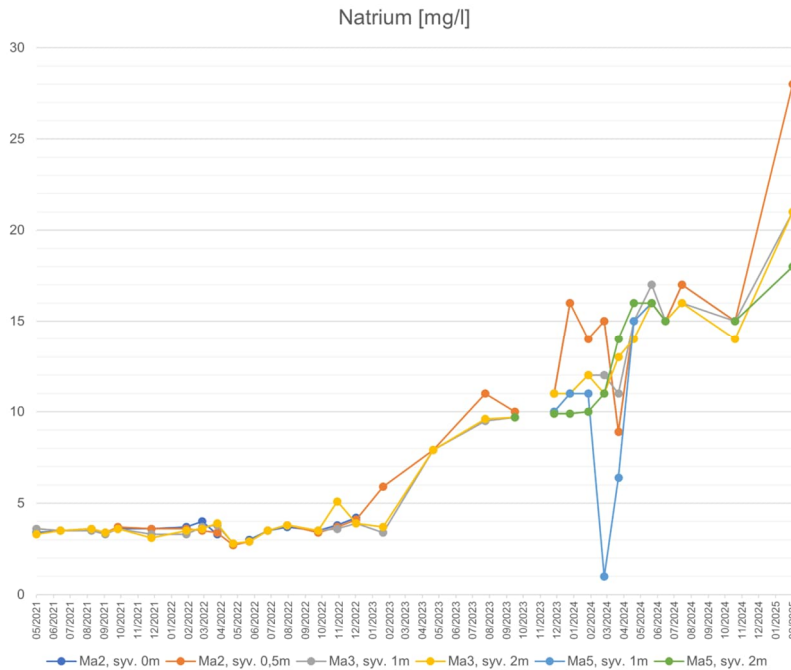
**Kuva 4** Mattilanlammen natriumpitoisuuden muutos 05/2021–02/2025 näytteenotuspisteissä Ma2, Ma3 ja Ma5 eri syvyyksillä.

Natrium mittaukset näytteenotuspisteissä Ma2, Ma3 ja Ma5 eri syvyyksiltä on esitetty kuvassa 4.

Mattilanlammen veden tutkimustulosten perusteella natriumpitoisuudet ovat kohonneet seuraavasti
